ZPRÁVA č.157/16

**Stavebně technický průzkum konstrukce krovu
objektu č.p.518 ZŠ Žižkova
TURNOV**

Počet stran: 8
Počet příloh: 3
Datum: 15.12.2016

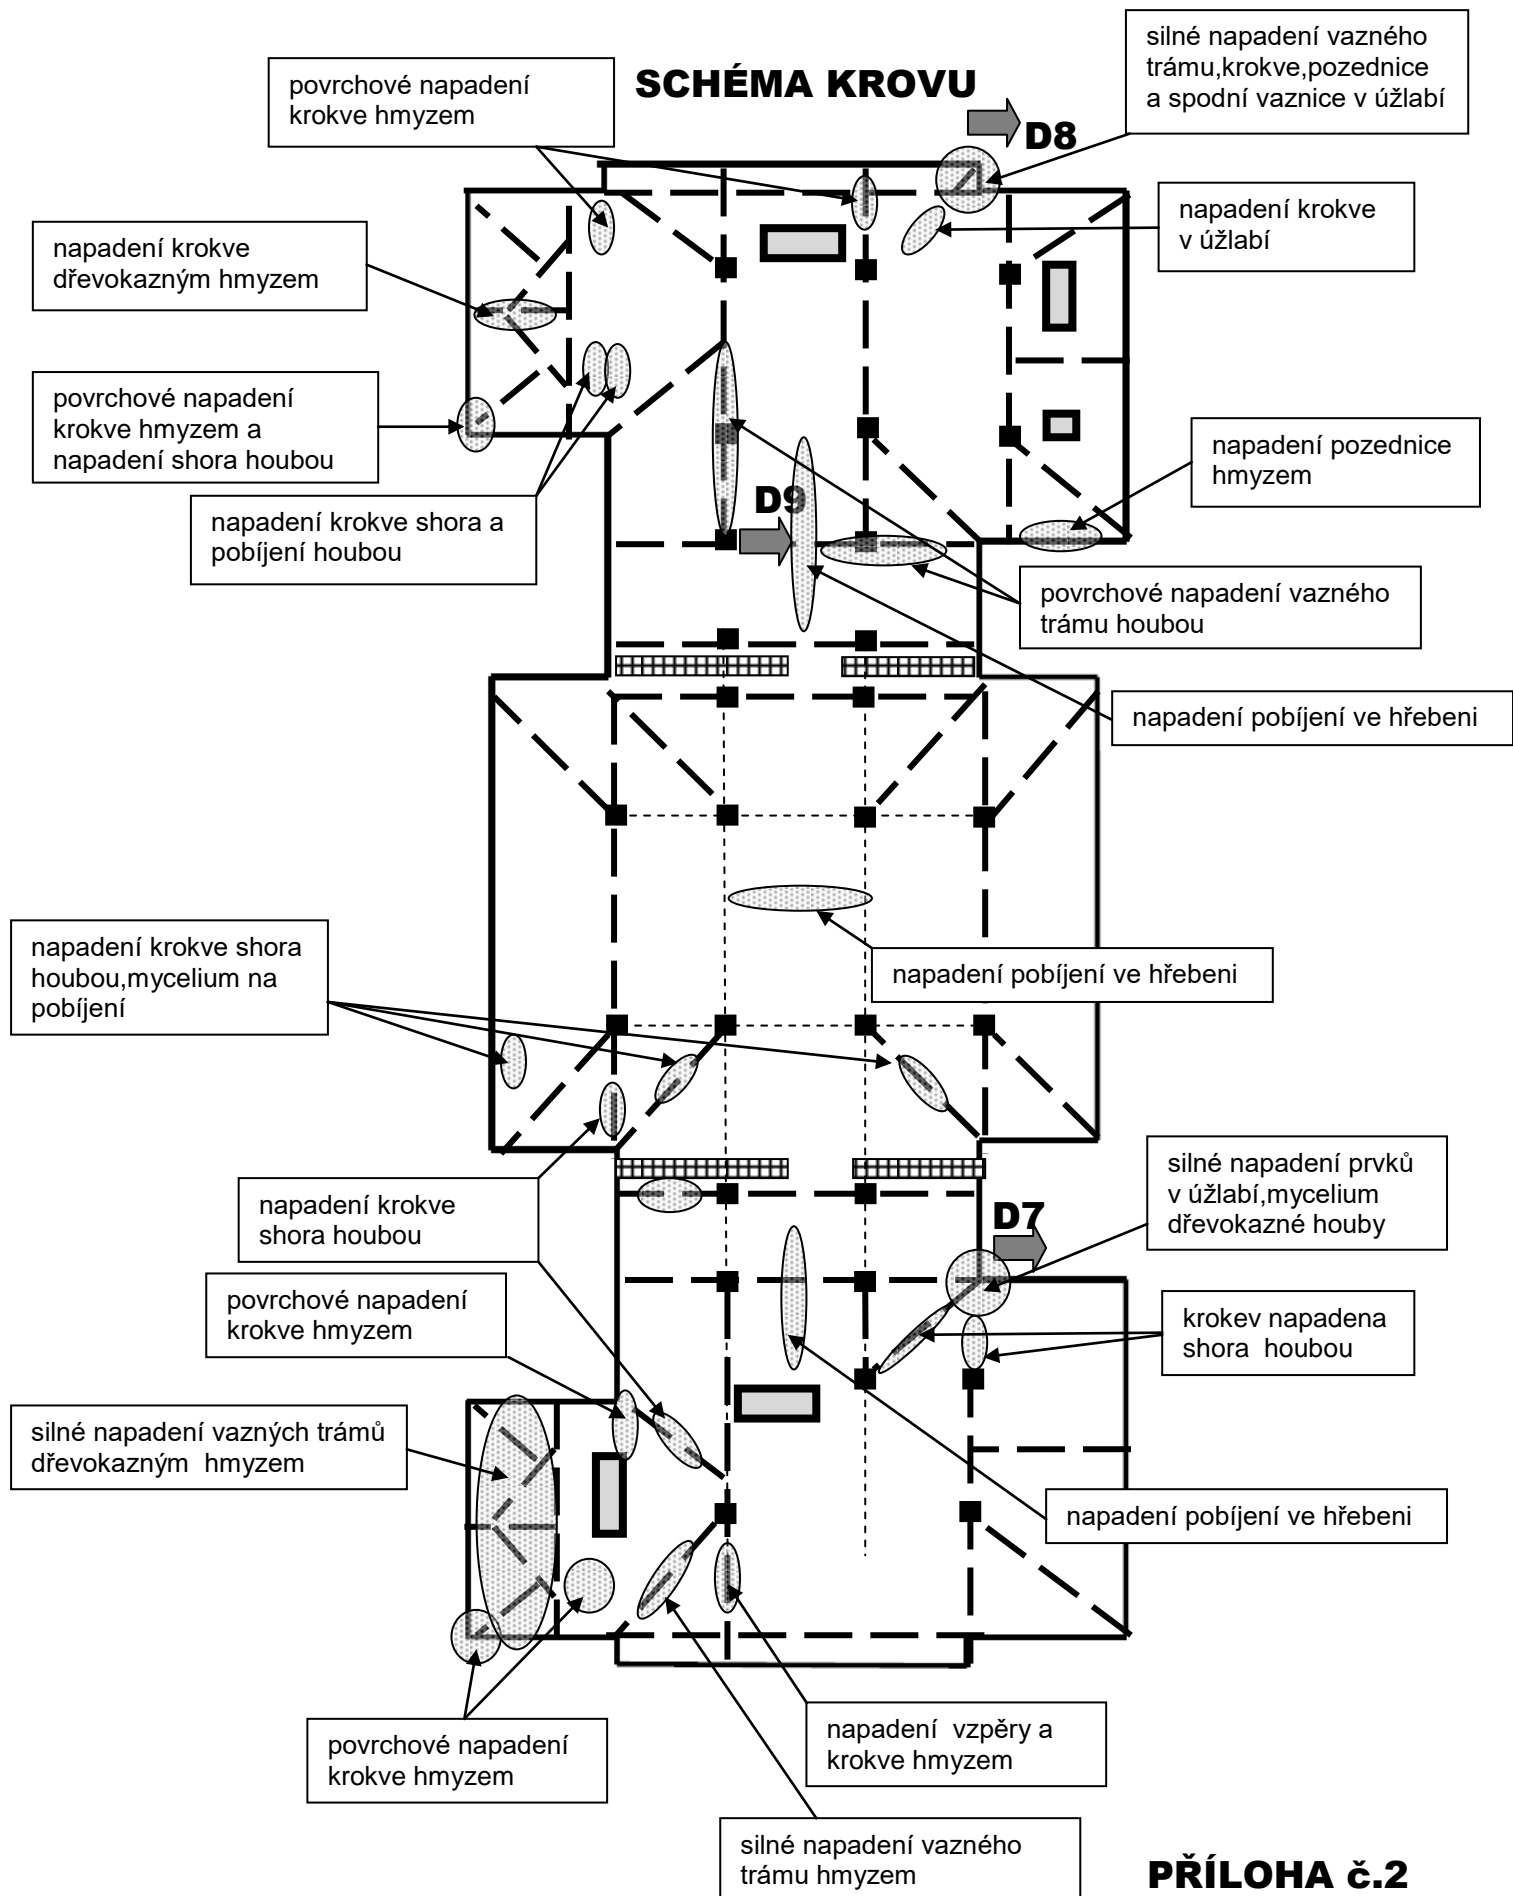
OZNAČENÍ V PŘÍLOZE č.2

Při kontrole krovu byla zjištěna místa se známkami masivního zatékání a následného napadení konstrukce krovu biotickými škůdci. Jedná se o místa s odběrem vzorků dřeva D7 a D8 . Tato místa jsou vyznačena v příloze č.2. V těchto místech (úžlabích) bylo zjištěno napadení vazných trámů, krokví, spodních vaznic, pozednic a pobíjení převážně dřevokaznou houbou, ale i dřevokazným hmyzem.

Lokálně bylo na více místech zjištěno napadení krokví z horní strany od pobíjení a napadení pobíjení v těchto místech s výskytem mycelia a plodnic dřevokazné houby. Kromě toho byly zjištěny známky napadení pobíjení ve hřebenech krovu. Místa se zjištěnými napadeními jsou vyznačena v příloze č.2.

Lokálně bylo také zjištěno povrchové napadení různých prvků dřevokazným hmyzem. Místa jsou opět vyznačena v příloze č.2.

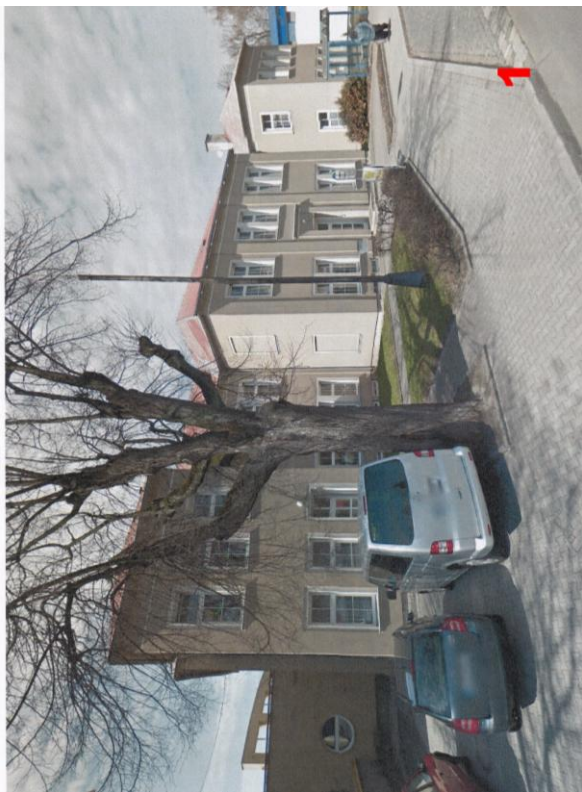
FOTO č.1

Pohled na objekt č.p.518.

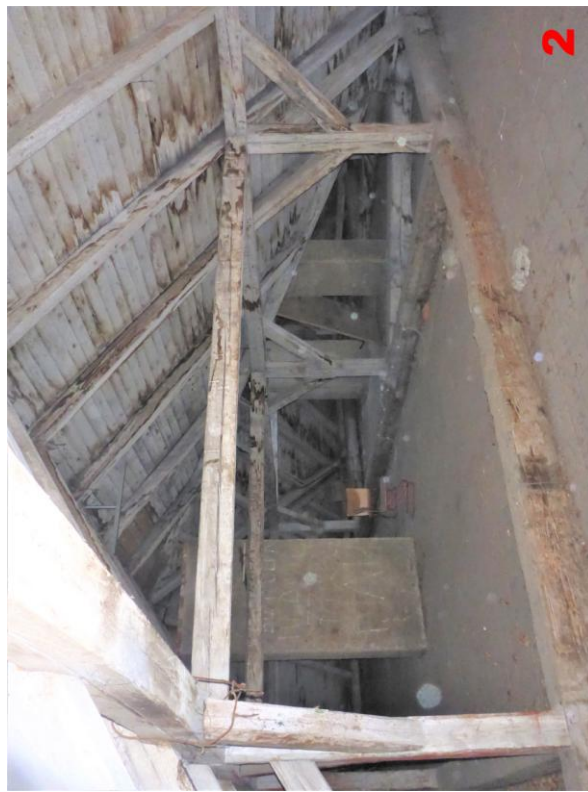
FOTO č.2

Pohled do konstrukce krovu.

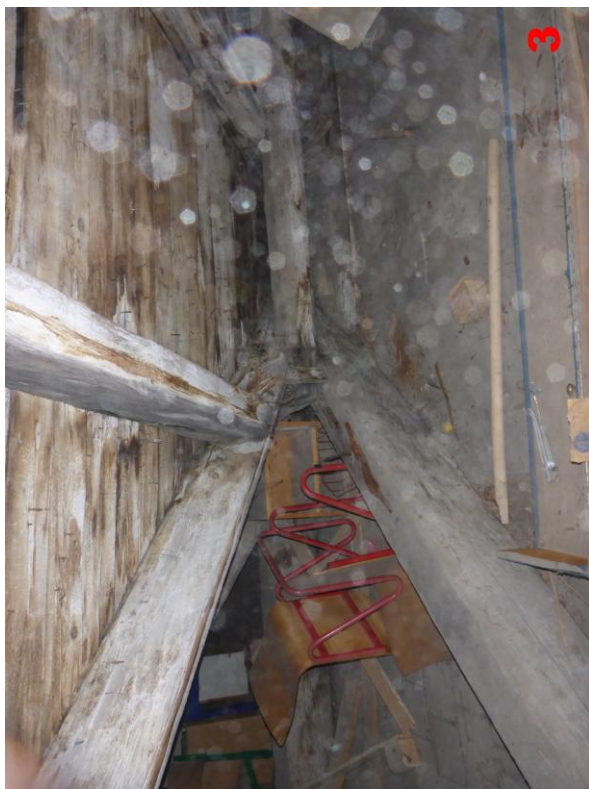
FOTO č.3

- Dřevo vykazuje zjevnou ztrátu pevnosti a hmotnosti. Dřevo se rozpadá.
- Je patrný kostkovitý rozpad dřeva s většími i menšími kostkami a trhlinami většími podél vláken.
- Na lomu je patrný lesklý povrch.
- Dřevo vykazuje změnu barvy.
- Na dřevu vzorku nejsou patrné chodby jako známky napadení dřevokazným hmyzem.
- Na povrchu vzorku jsou patrné povlaky a jemná nelámavá vlákna bílá.

- Na preparátu byl zjištěn výskyt substrátového mycelia dřevokazné houby s postranními větvemi.
- Podle makroskopických i mikroskopických znaků bylo zjištěno napadení dřeva biotickými škůdci dřeva ve formě dřevokazné houby. Při zatřídění se s největší pravděpodobností jedná o dřevokaznou houbu Konioforu sklepní (Coniophora puteana).

Místo napadení prvků krovu v úžlabí v prostoru odběru vzorku dřeva D7.

V místech silného napadení prvků v úžlabích dřevokaznou houbou konioforou sklepní (*Coniophora puteana*) v prostoru odběru vzorků D7 a D8 je třeba při výměně krytiny počítat s opravou prvků krovu v těchto úžlabích. Napadené dřevo bude třeba odstranit min 1m za viditelně napadenou část a nahradit jej novým dřevem patřičně ochráněným vhodným fungicidem. V těchto místech je třeba počítat s výměnou částí vazných trámů, krokví, dolních vaznic, pozednic a pobíjení.

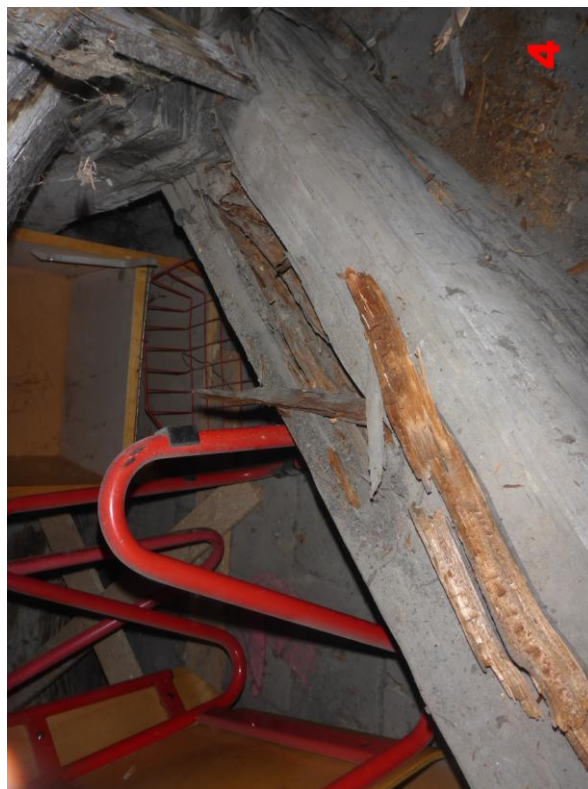
FOTO č.4

Detail napadení vazného trámu v místě odběru vzorku dřeva D7.

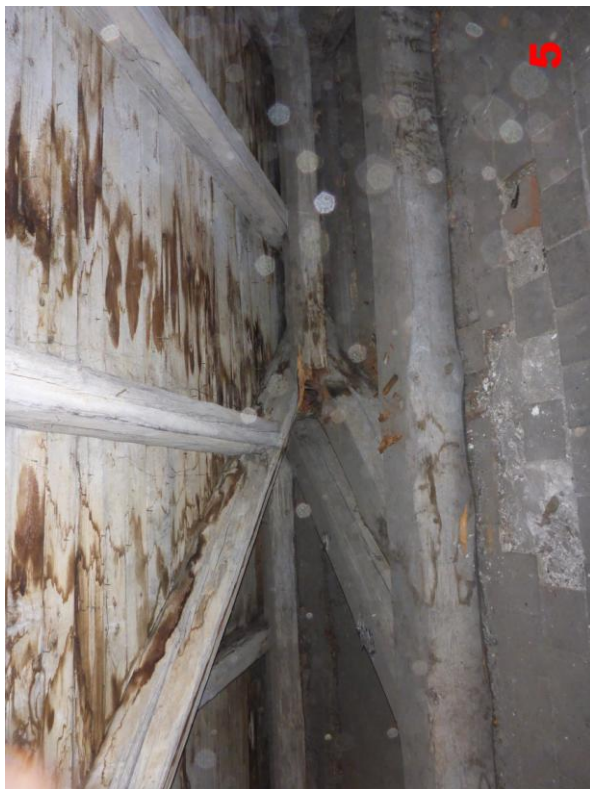
FOTO č.5

- Dřevo vykazuje zjevnou ztrátu pevnosti a hmotnosti. Dřevo se rozpadá.
- Je patrný kostkovitý rozpad dřeva s většími i menšími kostkami a trhlinami většími podél vláken.
- Na lomu je patrný lesklý povrch.
- Dřevo vykazuje změnu barvy.
- Na dřevu vzorku jsou patrné chodby jako známky napadení dřevokazným hmyzem z čeledi červotočovitých (Anobiidae).

- Na preparátu byl zjištěn výskyt substrátového mycelia dřevokazné houby s vidličnatým větvením.
- Podle makroskopických i mikroskopických znaků bylo zjištěno napadení dřeva biotickými škůdci dřeva ve formě dřevokazného hmyzu a dřevokazné houby. Při zatřídění se s největší pravděpodobností jedná o dřevokaznou houbu Konioforu sklepní (Coniophora puteana).

Místo napadení prvků krovu v úžlabí v prostoru odběru vzorku dřeva D8.

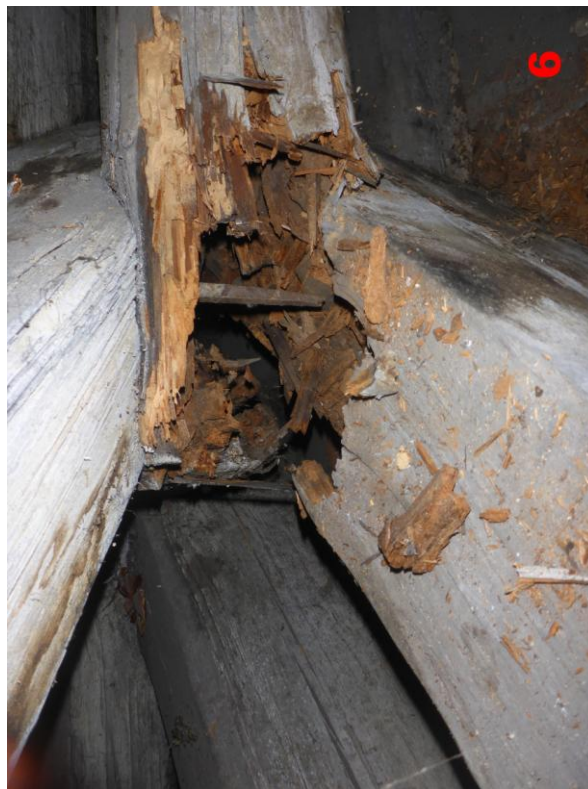
FOTO č.6

Detail napadení prvků krovu v místě odběru vzorku dřeva D8.

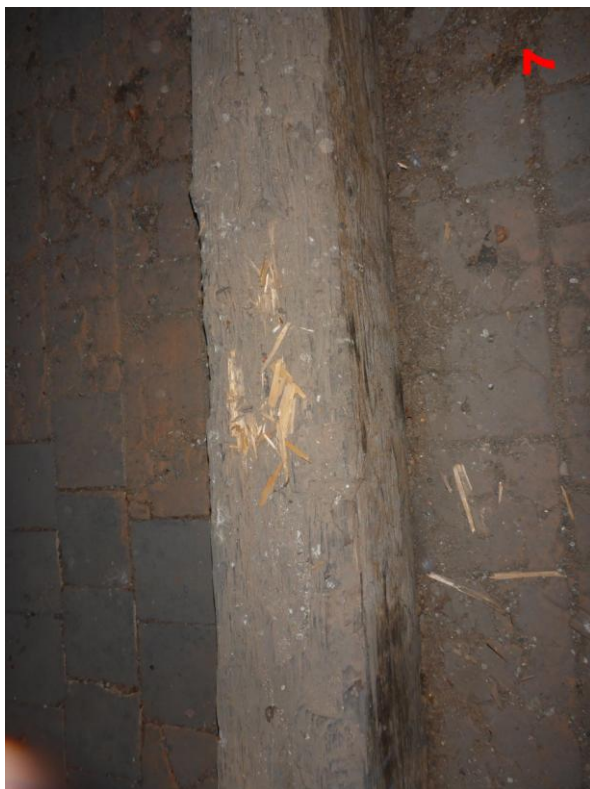
FOTO č.7

Kromě vzorků dřeva z napadených úžlabí D7 a D8 byl v konstrukci krovu odebrán vzorek dřeva D9 z povrchu vazného trámu, který vykazoval známky povrchového napadení dřevokaznou houbou. Jedná se o obecný stav vazných trámů v ploše krovu. Mikroskopickým rozbohem uvedeným v další části zprávy bylo zjištěno, že se jedná o povrchové napadení dřevokaznou houbou konioforou sklepní (Coniophora puteana). Toto povrchové napadení však nemá podstatný vliv na pevnost celého průřezu a únosnost vazných trámů.

- Dřevo vykazuje mírnou ztrátu pevnosti a hmotnosti.
- Není patrný kostkovitý rozpad dřeva. Spíše jsou patrné lomy podél vláken.
- Na lomu je patrný lesklý povrch.
- Dřevo vykazuje změnu barvy spíše na světlou.
- Na dřevu vzorku nejsou patrné chodby jako známky napadení dřevokazným hmyzem.

- Na preparátu byl zjištěn výskyt substrátového mycelia dřevokazné houby s vidličnatým větvením.
- Podle makroskopických i mikroskopických znaků bylo zjištěno napadení dřeva biotickými škůdci dřeva ve formě dřevokazné houby. Při zatřídění se s největší pravděpodobností jedná o dřevokaznou houbu Konioforu sklepní (Coniophora puteana).

Vazný trám s povrchovým napadení dřevokaznou houbou v místě odběru vzorku dřeva D9. Typický stav.

Fungicidním prostředkem doporučujeme při výměně střešní krytiny ochránit veškeré ponechávané prvky krovu.

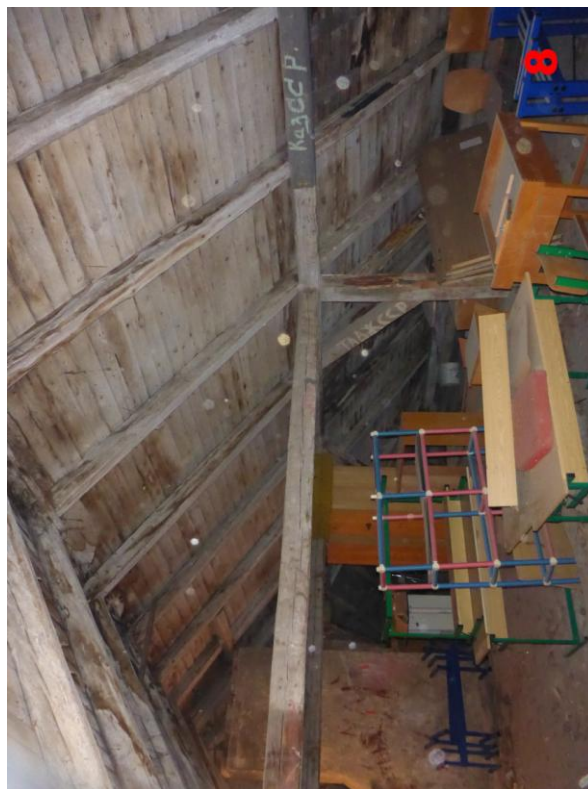
FOTO č.8

Známky protékání nebo kondenzace na pobíjení střešního pláště ve hřebeni se známkami napadení dřeva pobíjení

Vzhledem k tomu, že na více místech bylo zjištěno napadení pobíjení a krokví shora ze strany pobíjení dřevokaznou houbou s výskytem mycelia houby a plodnic, doporučujeme při výměně krytiny provést i výměnu pobíjení. Po odstranění pobíjení budou lokalizována místa s napadením krokví shora. V těchto místech bude napadené krokve třeba vyměnit a nové dřevo krokví patřičně ochránit vhodným fungicidem. Po odstranění pobíjení bude také možné provést kontrolu při průzkumu nepřístupných konců krokví za spodní vaznici a pozednice z vnější strany. Případně napadené konce krokví bude třeba protézovat s nastavením na spodní vaznici. Případně zjištěné úseky napadení pozednice z vnější strany bude také třeba řešit jejich výměnou.
