Akce – Hrad Valdštejn:
1) Obnova terasy nad biliárním sálem
2) Obnova střechy a krovu vstupních bran

obnova vodorovné hydroizolace pískovcové terasy– dokumentace pro stavební povolení a realizaci stavby

D. dokumentace objektů a technických a technologických zařízení

Čelákovice 8.2017
Č.z. 1706

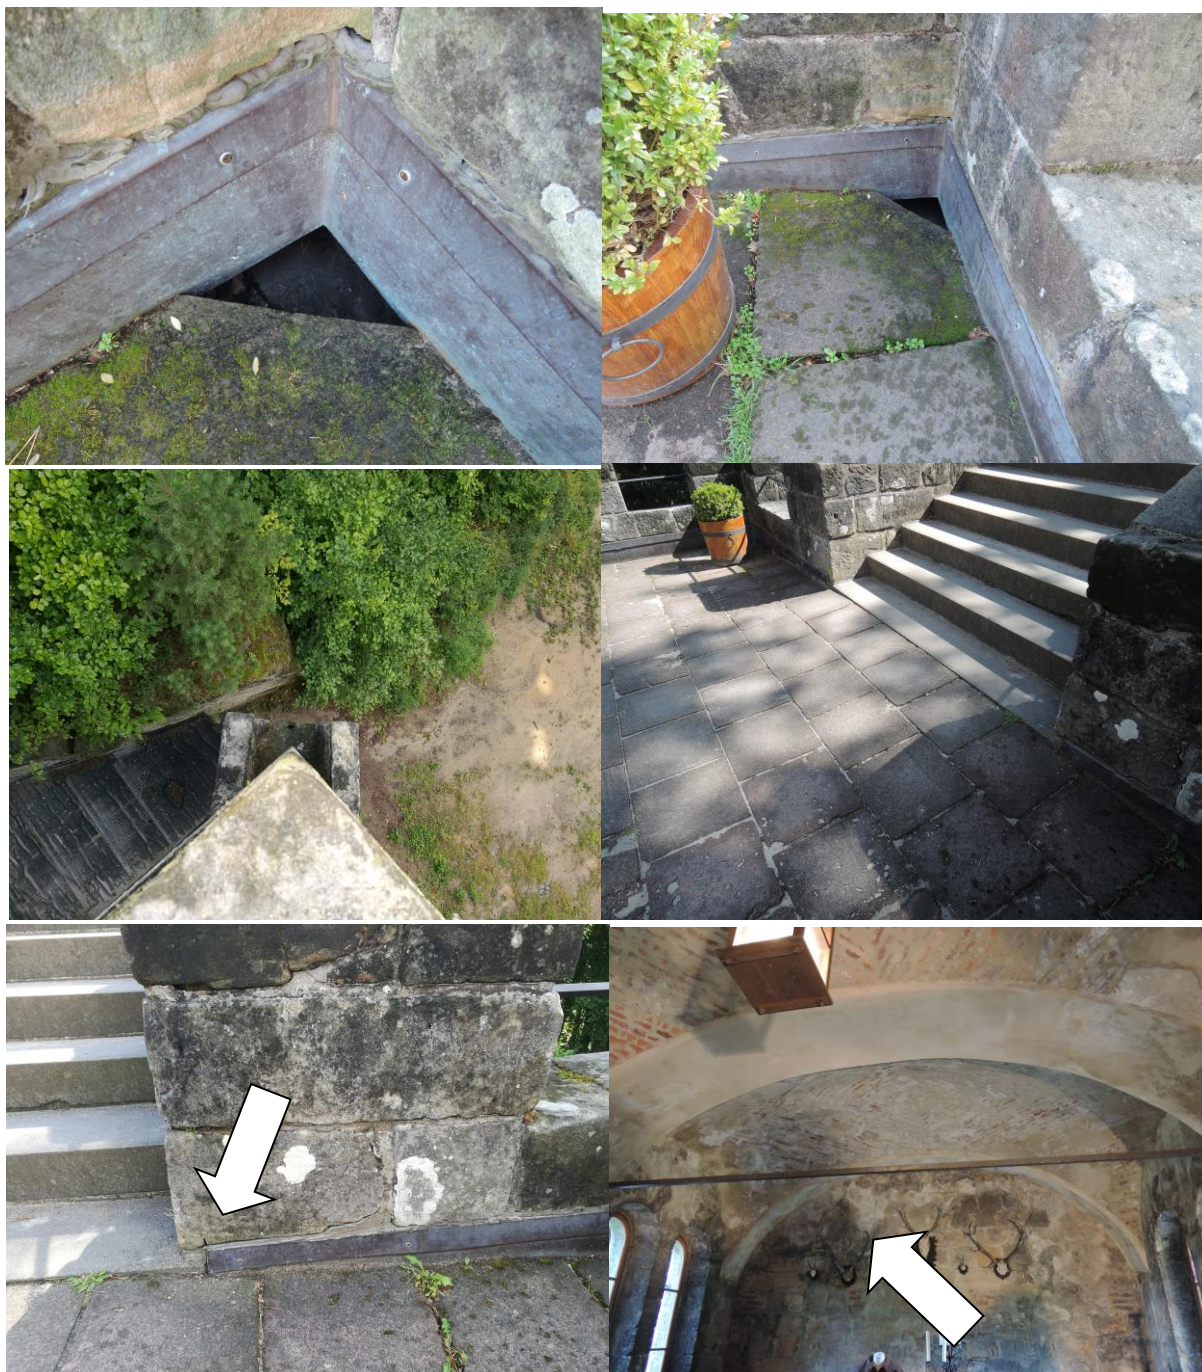
1) Pochozí plocha terasy, odvodnění terasy, hydroizolace konstrukce

Povrch terasy je proveden z pískovcové dlažby – čtvercového formátu o hraně velikosti cca 37 cm kladené ve střední části terasy s použitím většího formátu o hraně 53 cm při severním a jižním kraji terasy do maltového lože s použitím cementové malty se spádováním k pískovcovým chrličům. Pod maltovým ložem proměnné minimální tloušťky 7 cm probíhá hydroizolace. Hydroizolace je vtažena a zaústěna do pískovcových chrličů. Při obvodu terasy je proveden lem z měděného plechu, pod kterým je pravděpodobně hydroizolace bočně vytažena. V místě přístupových schodišť není lem z měděného plechu proveden a není tedy možné určit konec hydroizolační vrstvy, místo může být jedním ze zdrojů zatékání. Měděná lemovka není dostatečně provedena ani u vřetenového schodiště do biliárového sálu.

- demontáž stávající pískovcové dlažby 370/370/8 a 530/530/8 uložené do cementové malty
- pokus o separaci ložné malty z dlaždic (pravděpodobně finančně nákladný úkol, projekt předpokládá méně než třetinu úspěšnosti)

- očištění spádového betonu, vyhodnocení stavu (předpoklad betonu přemrzlého, nevyhovujícího)
- odstranění betonové spádové vrstvy tl. 70-170mm (postupným odřezáváním dílů, ne bourání pneumatickým kladivem!)

- nový spádový beton s kari sítí 6/150/150 s dilatacemi obvodovými i prostorovými , tl. 70 mm – 170 mm
- vytvoření nové hydroizolační vrstvy nástřikovou hydroizolační vrstvou typu Sika (viz samostatný technologický postup, část zprávy D), vytažení svislé části izolace provedeno na sanované pískovcové zdivo cca 5 -10 cm nad dlažbou, izolace kryta plechem proti poškození okopem. Detail oplechování vyzkoušen na vzorku dle aktuálních výškových poměrů. Plech zapraven do spáry v pískovci, tato s dilatací opatřena maltovou spárovou směsí.

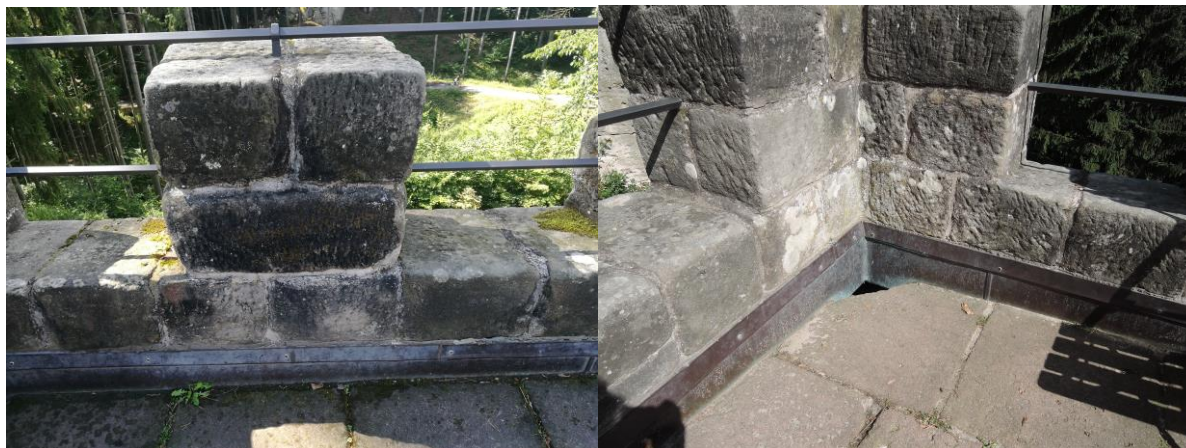
2) zdivo cimbuří

Zdivo je kamenné pískovcové tl. cca 500 mm výška zdiva cca 400 a 940 mm nad pochozí vrstvu terasy. Zdící materiál původní – pískovcové opracované prvky velikosti cca 470/500 mm proměnné délky. Kámen je kamenicky opracován do kvádrů. Povrch kamene je místy pokryt mechy. Spáry jsou lokálně rozvolněné.

- pískovcové zdivo bude očištěno od mechů a lišejníků - opatrně, rýžovým kartáčem, vodou ředitelnými biocidními přípravky tak, aby nedošlo ke zbytečnému rozrušování povrchu bloků! 100% plochy

- obnovení spárování vč. klínování a doplňování zdiva - malta vápenná, nastavená románským cementem. Vhodně budou vybírány zdící prvky a klíny, aby byl obnoven přirozený a typický charakter zdění !! Provedeno na vzorku, po odsouhlasení vzorku teprve může být provedena širší plošná úprava.

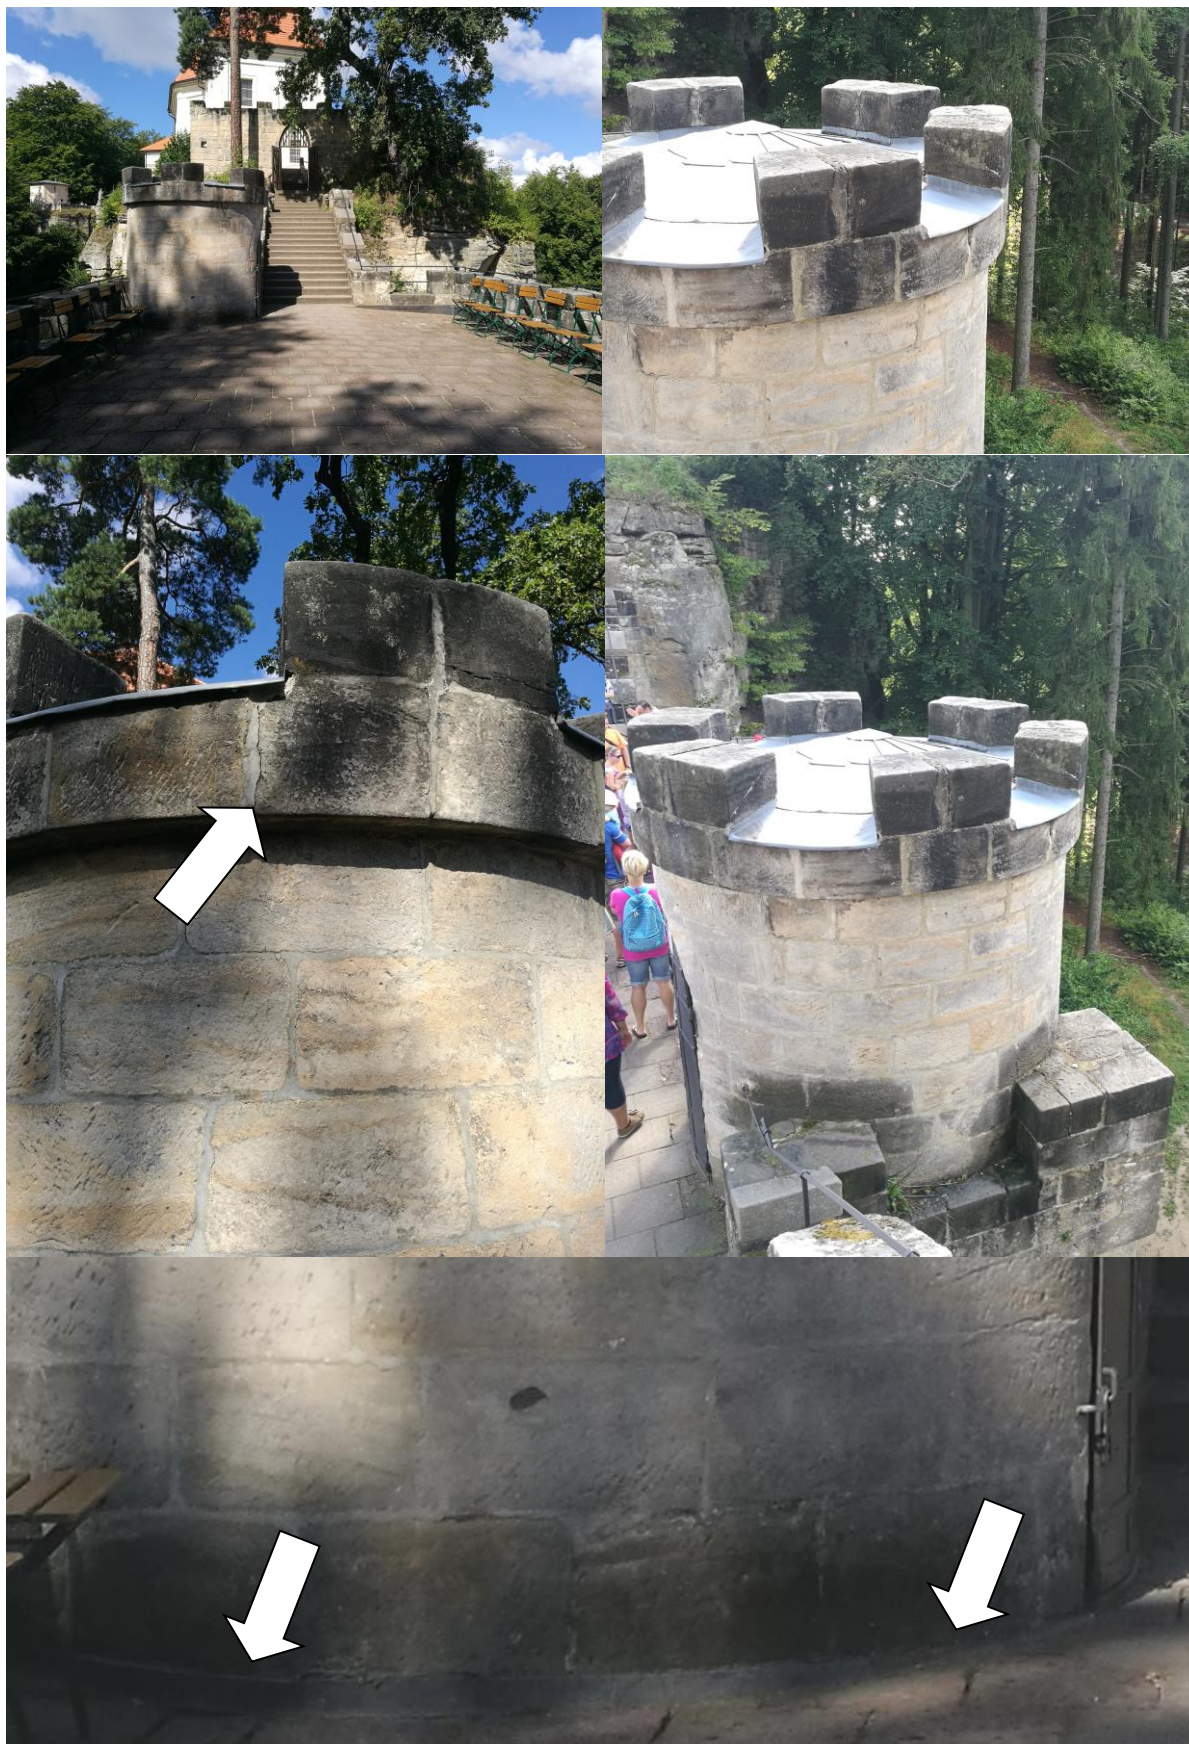
3) Plášť vřetenového schodiště vedoucího do biliárního sálu

Zdivo vřetenového schodiště je z opracovaných pískovcových kvádrů, tl. cca 330 mm. Konstrukce je zakončena korunou cimbuří, spárování je mírně popraskané. Střešní plášť schodiště je krytý titanzinkovým plechem, ten praská a je odloučen od svislých částí konstrukce.

Ve spodní části je provedena měděná lemovka hydroizolace, pod kterou je pravděpodobně vtažena hydroizolace. Lemovka mizí pod současnou dlažbou.

Výměna poškozeného titanzinkového plechu, řádné napojení na svislé části zdiva.

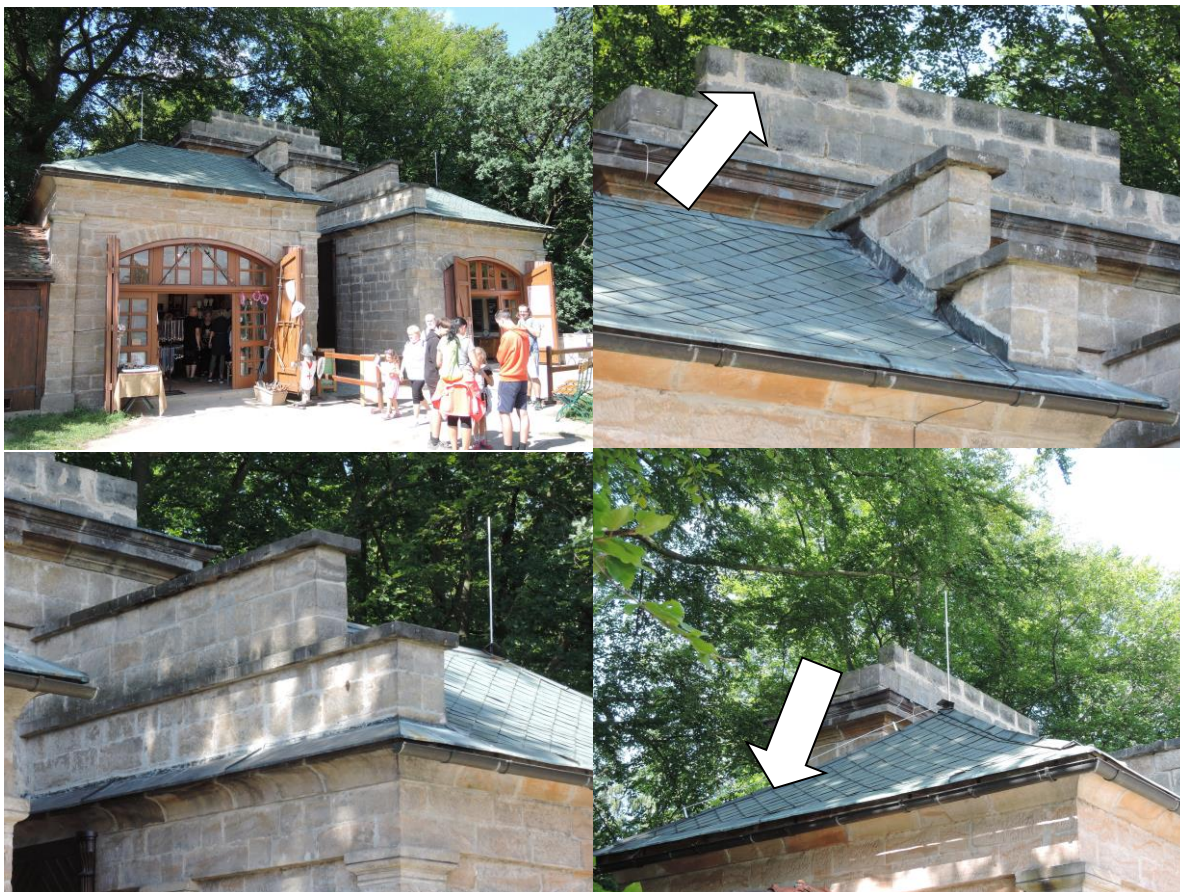
4) zastřešení vstupních bran

Stávající střešní krytina z měděných šablon je dožilá a do konstrukce lokálně zatéká. Předpokládáme poškození bednění a některých nosných prvků. Nevyhovující je zejména napojení krytiny na svislou izolaci v místě štítové zdi.

Úpravu vyžaduje též spárování štítu vstupní brány, zdivo je kamenné pískovcové. Spáry jsou nadstandardně široké a svým vzhledem se poslední linie zdiva odlišuje od zbylé konstrukce.

Výměna střešní krytiny, oprava krovu a povalového stropu

- po opravě krovu bude proveden nový záklop, položena pojistná hydroizolace (vyšší kvalita kontaktní), latě 40/60 a dvojitá bobrovková krytina korunového kladení.

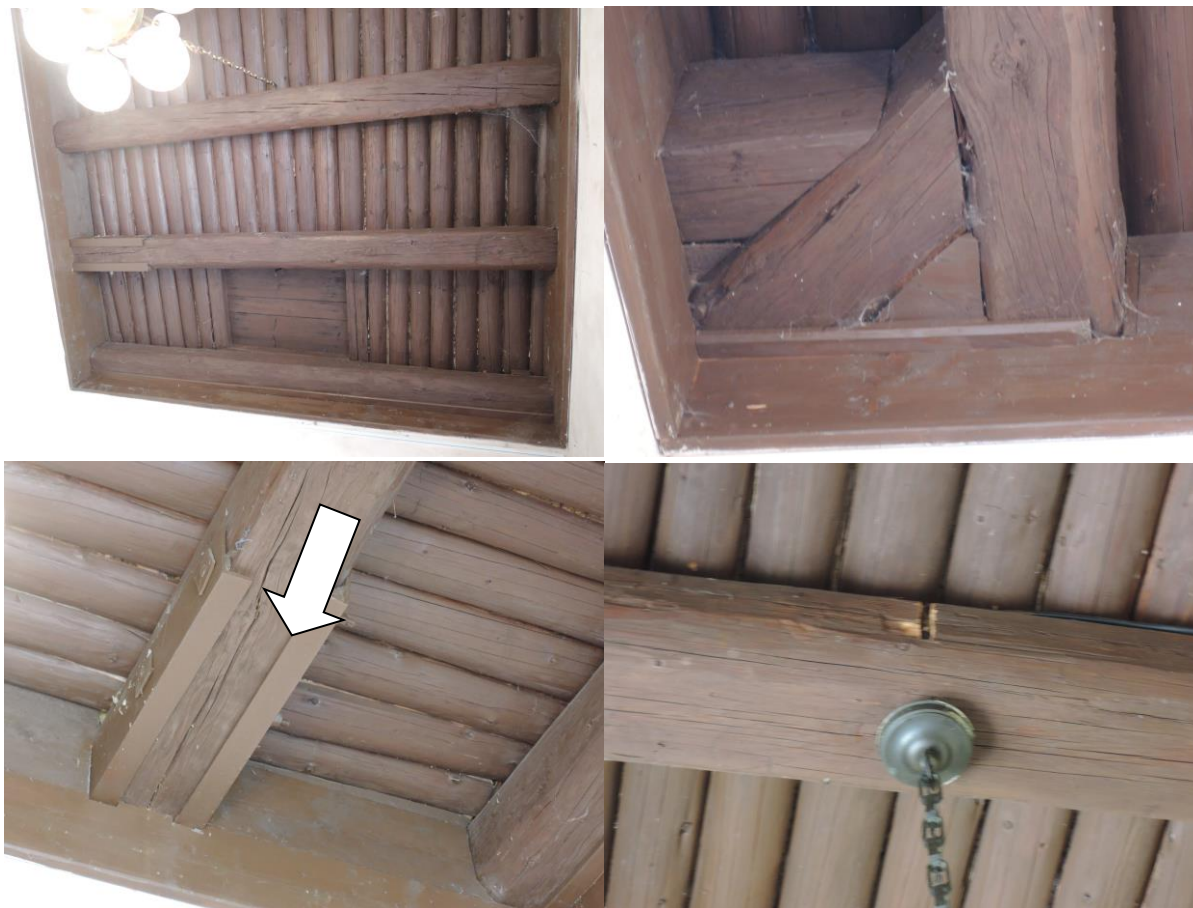
5) povalový strop vstupních bran

Podhled v interiéru bran je seschlý, místy vypadává hliněná vymazávka. Požery hmyzu spadávají vymazávkou na návštěvníky. Zhlaví trámů mohou být poškozeny hniloubou, to však je možno posoudit až po zpřístupnění z lešení a vyklizení prostoru půdy.

- oprava konstrukce krovu a stropu. Vzhledem k tomu, že prostor je obtížně přístupný, je rozsah oprav a výměn pouze předpokládaný. **Předpoklad je následující“ Výměna celkem 7 ks zhlaví krokví o délce 2 bm v profilu stávající krokve, spoj plátový svorníkový. Výměna 5 ks zhlaví stropních trámů v původním profilu o délce 2 m, spoj plátový kolíkový**

- oprava hliněné vymazávky celoplošně
