ZPRÁVA č.138/17

**Stavebně technický průzkum
konstrukcí pasáže objektu Městského úřadu
Antonína Dvořáka č.p.334
TURNOV**

OBJEDNATEL: **Město Turnov**
STAVBA-OBJEKT: **pasáž objektu Městského úřadu,
Antonína Dvořáka č.p.334, Turnov**
KONSTRUKCE: **svislé a vodorovné nosné konstrukce**

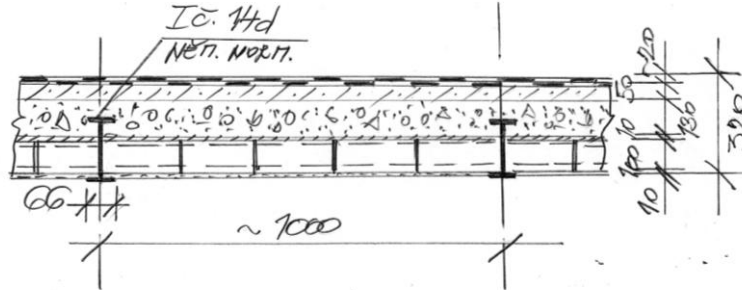
PŘÍLOHA č.3c

TYP KLENBY	plochá klenba z keramických tvarovek do I- profilů	TRHLINY	ano
		ŠÍŘKA TRHLIN (mm)	-
TLOUŠŤKA KLENBY (mm)	100	STATICKÁ ZÁVAŽNOST	ano
ROZPĚTÍ KLENBY (mm)	1000		
VZEPĚTÍ KLENBY (mm)	0	Poznámka :	
VÝZTUŽNÉ PÁSKY-profilu (mm)	nezjištěny		
VZDÁLENOSTI PÁSKŮ (mm)	-

- sonda provedena rozkrytím zdola z 2.N.P.
- keramické tvarovky rozrušené vlhkostí a zmrazovacími cykly
- koroze I-profilů stropu
- vysoká vlhkost škvárového násypu a betonu mazaniny

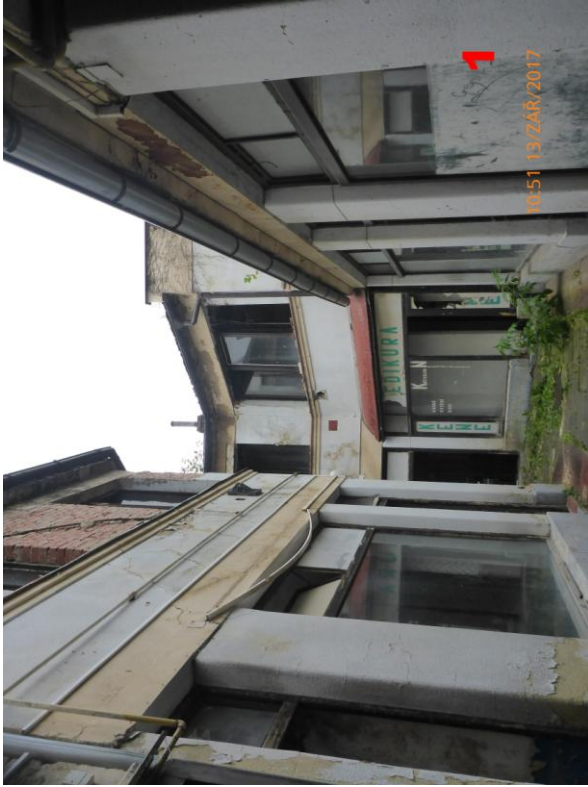
FOTO č.1

Pohled na objekt v pasáži č.p.334.

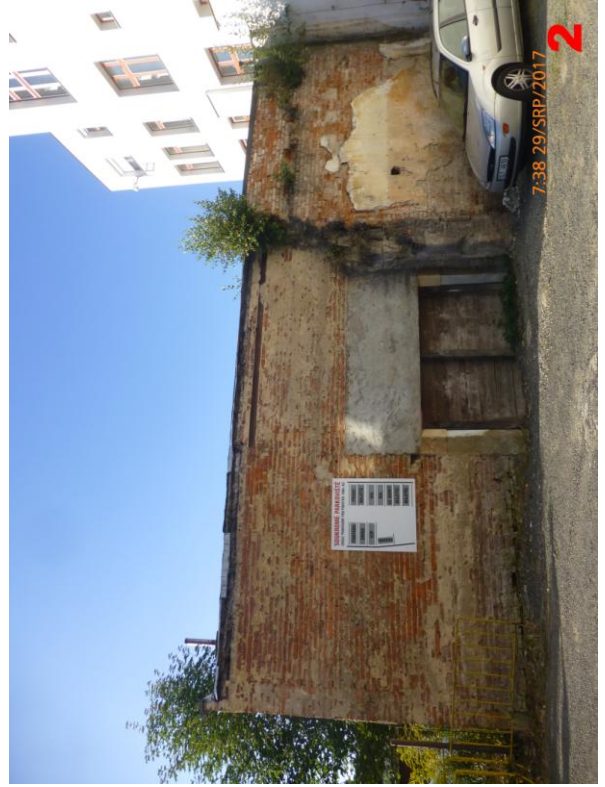
FOTO č.2

Při prohlídce stavu obvodového zdiva bylo zjištěno, že obvodové zdivo 1.N.P. bylo při úpravě terénu okolo objektu obsypáno do výšky cca 1,0 m od původního povrchu terénu. Tím došlo k přísunu vlhkosti do zdiva obvodu v místě odběru vzorku WG2, SA2. V místě odběru vzorku WG1, SA1 byla zjištěna patrně provedená přízdívka pod kterou byl původní asfaltový nátěr stěny, kterým byla v minulosti řešena vlhkost zdiva 1.N.P. v interiéru. Projevy vysoké vlhkosti zdiva byly zjištěny nejen v 1.N.P., ale také v 2.N.P. v místech kde dochází k dlouhodobému zatékání do konstrukcí střešním pláštěm

Pohled na objekt ze strany průchodu z náměstí. Patrné navýšení terénu s obsypáním obvodového zdiva při úpravě terénu kolem objektu.

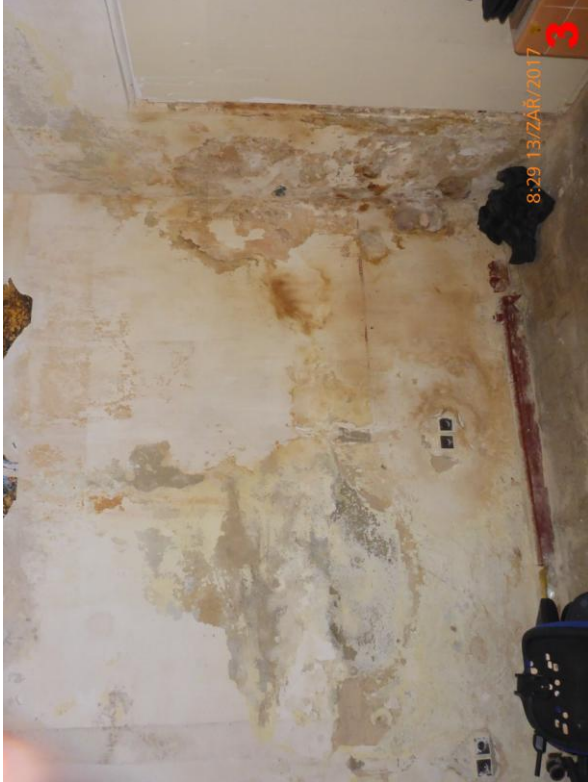
FOTO č.3

Na základě provedeného měření a zkoušek je patrné, že na zkušebních místech WG1 a WG2 byla zjištěna vlhkost zdiva 1.N.P. v mezích charakterizovaných pro velmi vysokou vlhkost. Zdivo v místě sondy WG3 bylo zjištěno s velmi nízkou vlhkostí. Velmi vysoká vlhkost byla zjištěna rovněž pro keramické dutinové tvarovky stropu nad 2.N.P. a škvárový násyp tohoto stropu.

Projevy vlhkosti zdiva v 1.N.P. v místě odběru vzorků WG1 a SA1.

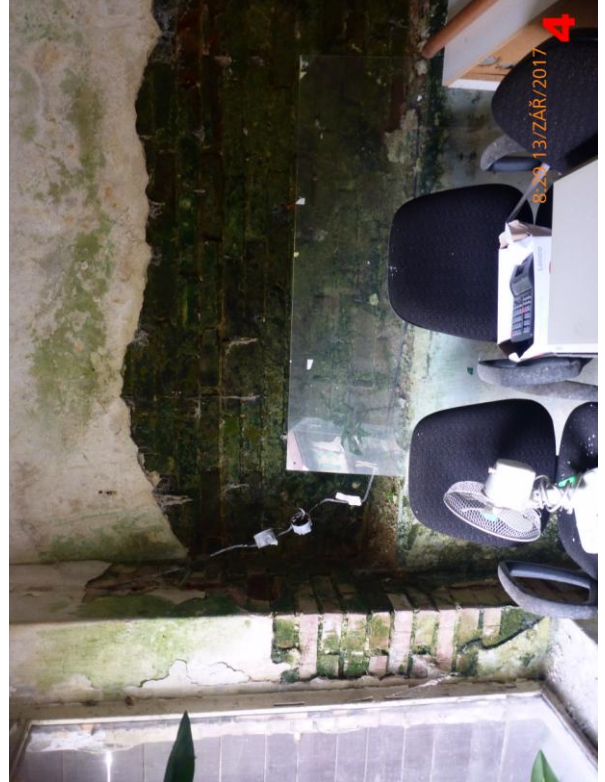
FOTO č.4

Vlhkost zdiva v úrovni 1.N.P. byla zjištěna v hodnotách odpovídajících velmi vysoké vlhkosti v místech odběru vzorků WG1, WG2, SA1 a SA2. Příčinou vlhkosti obvodového zdiva je především zvýšení úrovně terénu okolo objektu z venkovní strany. Pokud byl proveden hydroizolační systém, tak již není funkční. Do zdiva mohutně zatéká. Do zdiva silně zatéká také v úrovni 2.N.P. v místech styku se stropní konstrukcí a v místech kde chybí klempířské prvky.

Vysoká vlhkost zdiva 1.N.P. porostlého řasami v místě odběru vzorků WG2 a SA2.

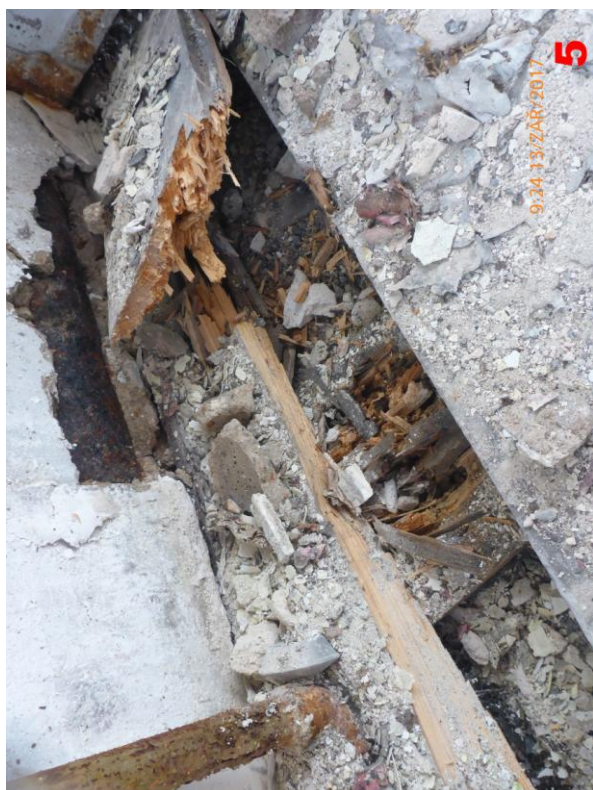
FOTO č.5

V sondě S1 byl ze zhlaví stropního trámu odebrán vzorek dřeva D1 k mikroskopickému rozboru. Umístění odběru vzorku je patrné z přílohy č.2b. V sondě bylo zjištěno, že dřevo stropní konstrukce v tomto prostoru je silně napadeno dřevokaznou houbou. Toto bylo patrné i na pohledu stropní konstrukce v 1.N.P., kde bylo zjištěno prolomení konstrukce pohledu ve fabionu stropu.

- Dřevo vykazuje výraznou ztrátu pevnosti a hmotnosti.
- Dřevo vykazuje změnu barvy na tmavší hnědou.
- Na lomu je dřevo lesklé.
- Je patrný kostkovitý rozpad dřeva s příčnými i podélnými kostkami. Dřevo lze rozmělnit v prach.
- Na dřevu vzorku jsou patrné chodby a požerky jako známky napadení dřevokazným hmyzem z čeledi tesaříkovitých (Cerambycidae).

- Na preparátu byl zjištěn výskyt substrátového i povrchového mycelia dřevokazné houby.
- Podle makroskopických i mikroskopických znaků bylo zjištěno napadení dřeva biotickými škůdci dřeva ve formě dřevokazného hmyzu a dřevokazné houby. V případě dřevokazné houby se jedná s největší pravděpodobností o dřevokaznou houbu pornatku Vaillantovu (Fibroporia vaillantii).

Pro stropní konstrukce nad 1.N.P. byly zjištěny skladby dle příloh č.3a a č.3b. Dřevěná část stropní konstrukce nad 1.N.P. je v havarijním stavu z důvodu silného napadení dřeva ve zhlavích stropních trámů dřevokaznou houbou a dřevokazným hmyzem.

Stav dřeva stropu nad 1.N.P. v místě sondy S1 a odběru vzorku dřeva D1.

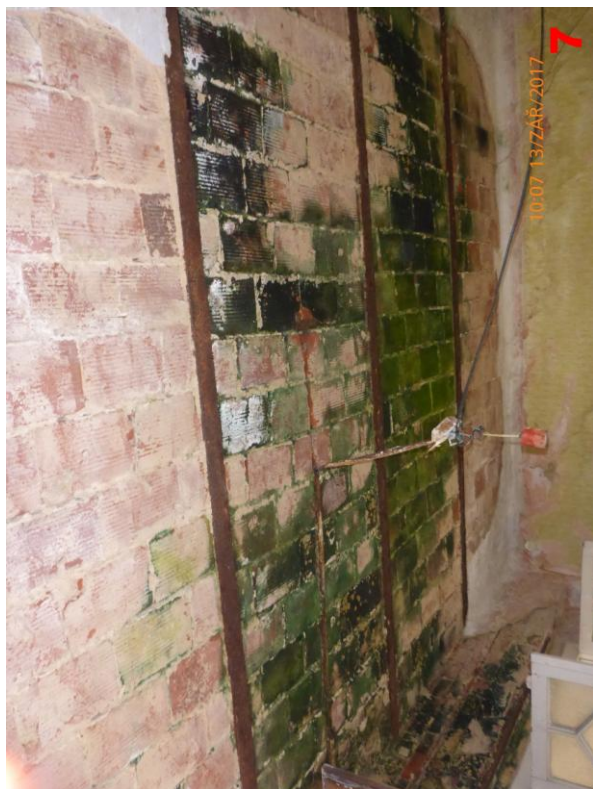
FOTO č.7

Při sondážních pracích v prostoru 2.N.P. byl také zjišťován úbytek ocelových nosných profilů stropu nad 2.N.P. korozí. Bylo zjištěno, že korozní zplodiny dosahují tloušťek cca 3 mm, což odpovídá oslabení profilů o cca 1,0 mm po celém jejich obvodu. Nejhorší stav z hlediska koroze I-profilů stropu nad 2.N.P. je v místě uložení I-profilů stropů do mokrého obvodového zdiva, do kterého zatéká z důvodu nefunkčního střešního pláště a chybějících klempířských prvků.

Do stropních konstrukcí nad 2.N.P. dlouhodobě plošně zatéká nefunkční krytinou střešního pláště. Na podhledech po opadání omítek se tvoří zelené řasy. Nosné I-profilů jsou napadeny korozí s maximálním úbytkem profilů 1 mm po obvodu. Tvarovky mezi korodujícími I-profilů vykazují velmi vysokou vlhkost a jejich struktura je narušena zmrazovacími cykly. Škvárový násyp nad tvarovkami byl také zjištěn s velmi vysokou vlhkostí a s prorůstáním kořenového systému náletů uchycených na střešním plášti.

Charakteristický stav stropní konstrukce nad 2.N.P. Dlouhodobé silné zatékání střešním pláštěm s tvorbou řas na podhledu, koroze nosných I-profilů stropu.

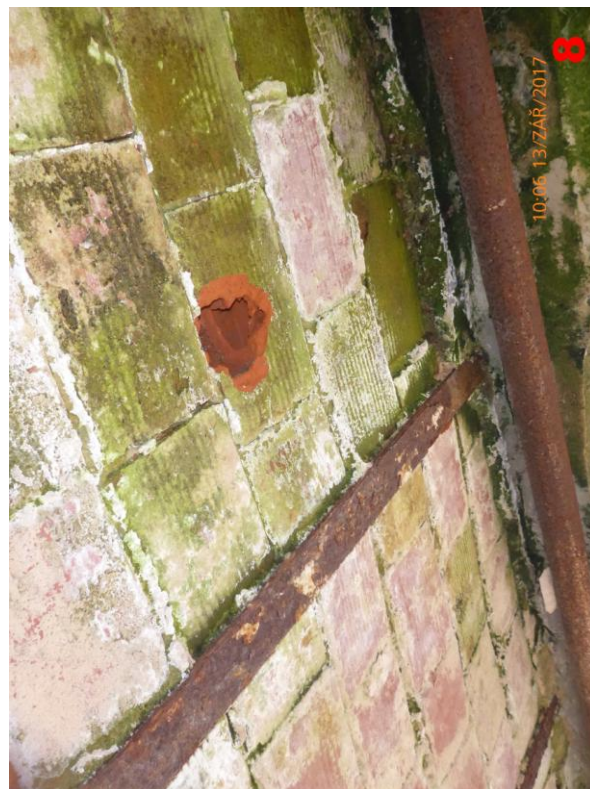
FOTO č.8

Sonda do stropní konstrukce nad 2.N.P. Místo odběru vzorků WG4 a WG5.

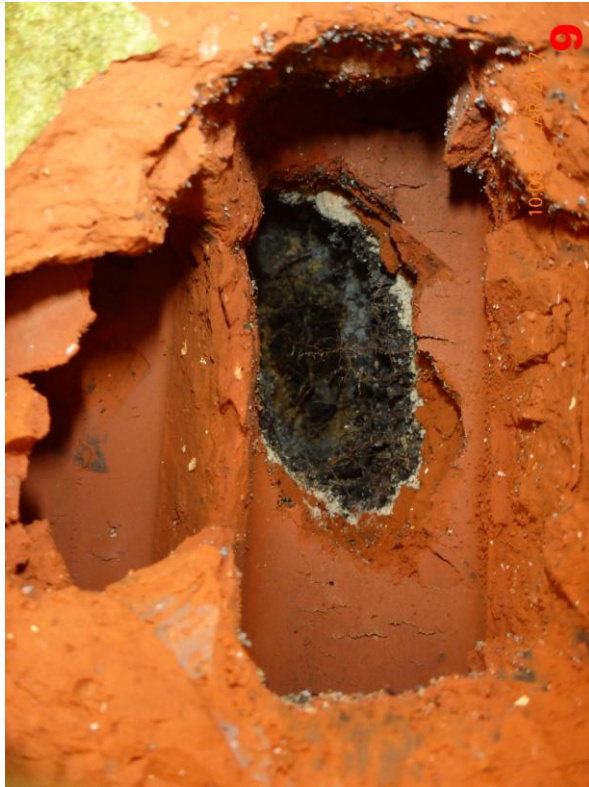
FOTO č.9

Škvárový násyp nad keramickými tvarovkami stropu nad 2.N.P. prorostlý kořeny náletových dřevin.

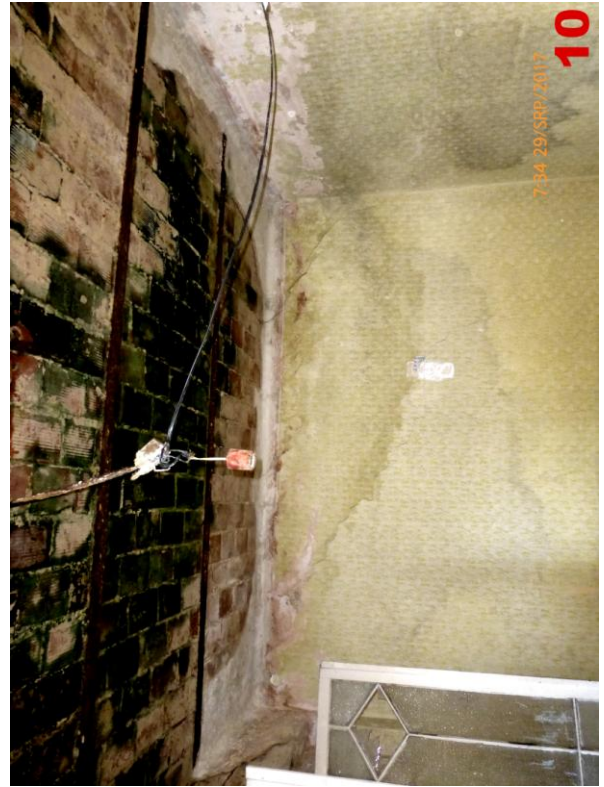
FOTO č.10

Ve zdivu 2.N.P. byly zjištěny silné šikmé statické trhliny svědčící o poklesu části zdiva v tomto prostoru.

V obvodové stěně v 2.N.P. byly zjištěny silné šikmé statické trhliny svědčící o poklesu zdiva v tomto prostoru.

Známky silného zatékání do stropní konstrukce a zdiva obvodu ve 2.N.P. Statické šikmé trhliny ve zdivu obvodu.

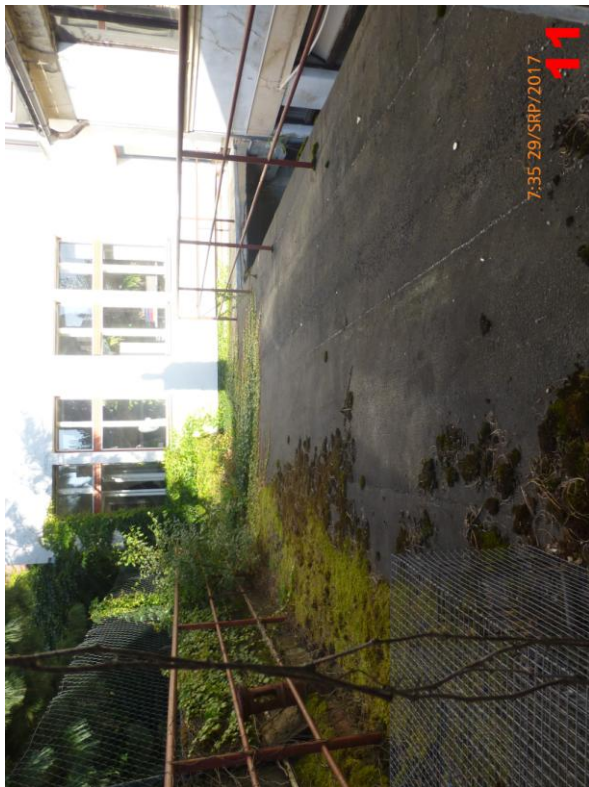
FOTO č.11

Střešní plášť jednopodlažní části objektu porostlý mechem a náletovými dřevinami.
