**Město Turnov**

ČGS-441/21/763\*SOG-441/0757/2021

**Aktualizace posouzení stabilitní situace skalních masivů na levém břehu řeky Jizery v Šetřilovském parku na pozemku parc. č. 2826 v k. ú. Turnov**

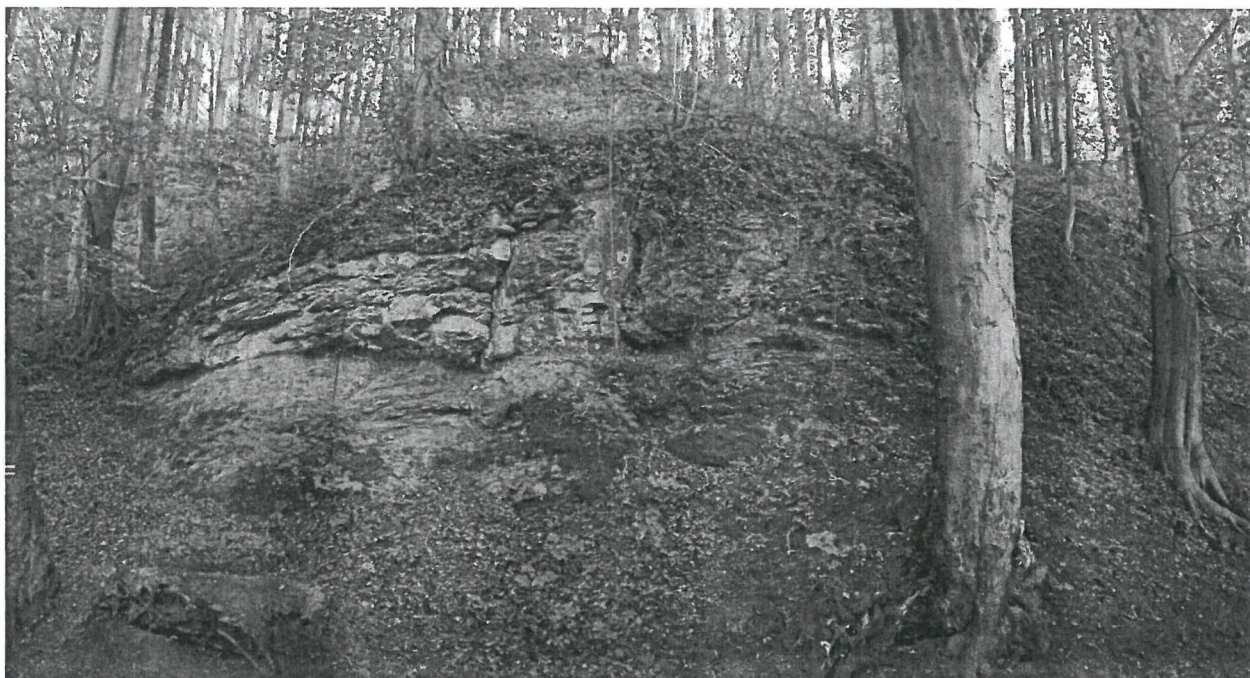
**Foto 1** Červená šipka vlevo ukazuje na dezintegrovaný skalní útvar – viz foto 2. Červená tečkovaná elipsa nahoře zvýrazňuje skalní výchoz s aktivním sesypáváním až opadáváním úlomků hornin (foto 4). Červeně tečkovaný polygon vpravo zvýrazňuje skalní útvar s předpokládanými negativními stabilitními poměry vlivem pukliny ukloněné ze svahu – viz obr. 2.

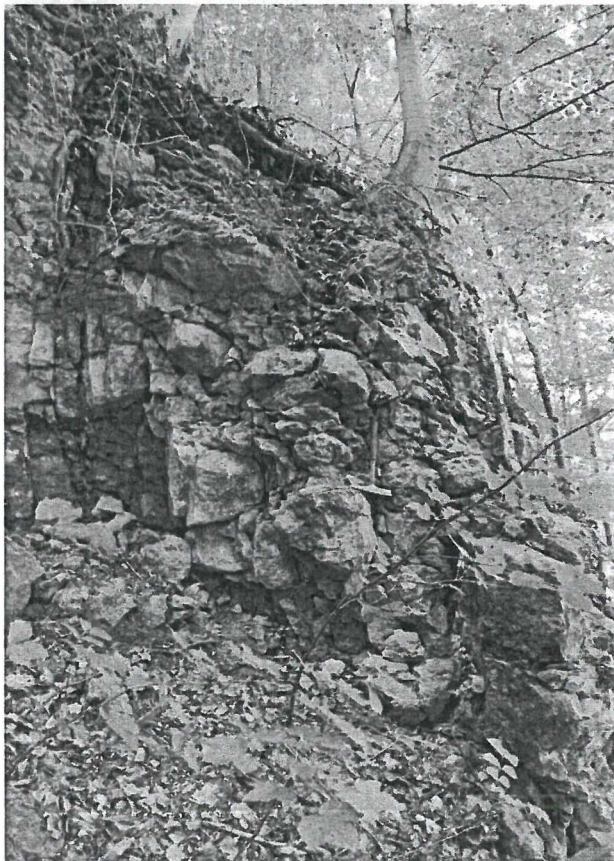
**Foto 2** Dezintegrovaný skalní útvar druhého geomorfologického stupně při východním okraji zájmového území (na foto 1 jej označuje červená šipka vlevo).

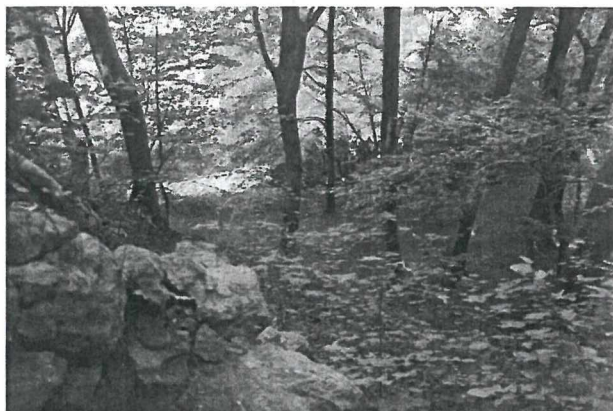
**Foto 3** Pohled na cyklostezku, ze shora od dezintegrovaného skalního útvaru druhého geomorfologického stupně při východním okraji zájmového území útvaru zvýrazněného na foto 1 červenou šípkou vlevo (detail viz foto 2).

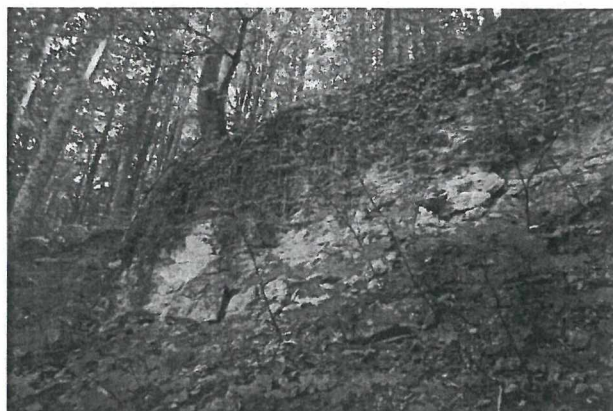
**Foto 4** Aktivní projevy sesypávání až opadávání z výchozu vyznačeného červenou tečkovanou elipsou na foto 1.

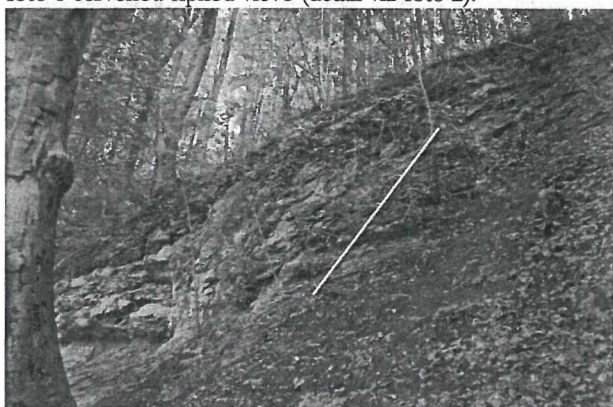
Skalní stěny lemující cyklostezku jsou budovány jemně až středně zrnitými vápnitými pískovci s polohami písčitých vápenců. Zájmový svah je orientován k severu a horninový masiv porušují dva dominantní systémy puklin ve směrech SV–JZ a SZ–JV. Puklinové systémy v masivu vyčleňují jednotlivé skalní klíny a šupiny. Ve východní části výchozů, stále v rámci zájmového území, se ojediněle objevuje systém diskontinuit směru V–Z se stabilitně nepříznivým úklonem 60° po svahu (tj. k severu; obr. 2; foto 1, 5).

**Foto 5** Bližší pohled na skalní útvar z foto 1 vpravo. Červenými šípkami a bílou linií je naznačena nesystémová dislokace ukloněná ze svahu (60°; obr. 2).

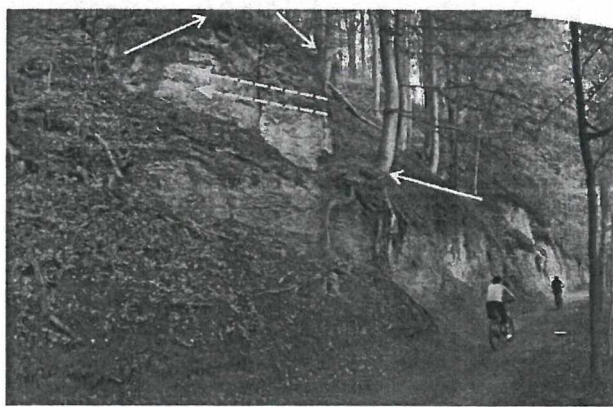
**Foto 6** Žluté přerušované šípky naznačují směr kotvení skalního bloku (Klínčůch – Holý 2018). Bílé šípky ukazují na stromy s negativním dezintegračním vlivem, které budou odstraněny.

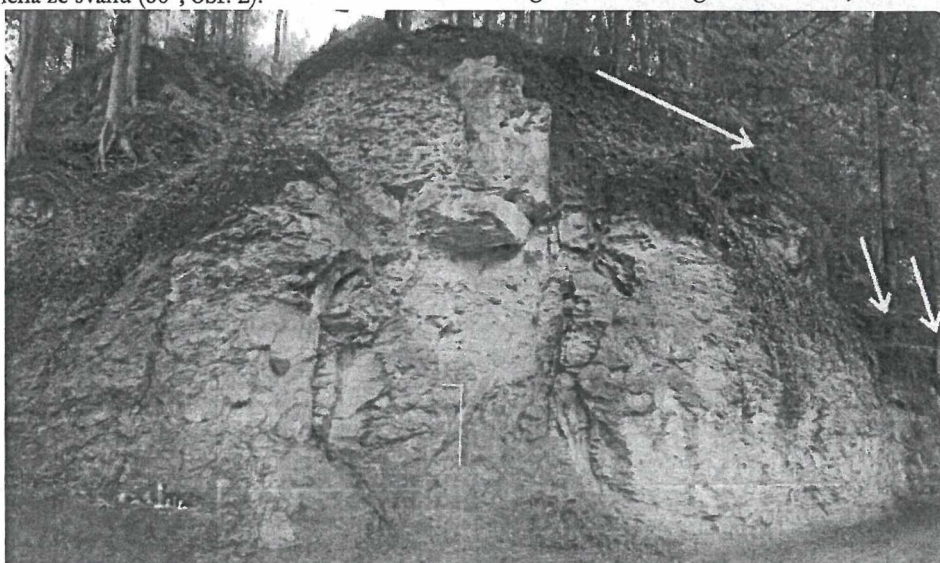
**Foto 7** Místo skalního řícení z roku 2017 (Tichý 2017; Malík 2018), jehož stabilita bude řešena podezdívkou. Červená tečkovaná elipsa označuje část masivu k odtěžení. Bílé šípky ukazují na stromy s dezintegračním účinkem na masiv, které budou odtěženy.

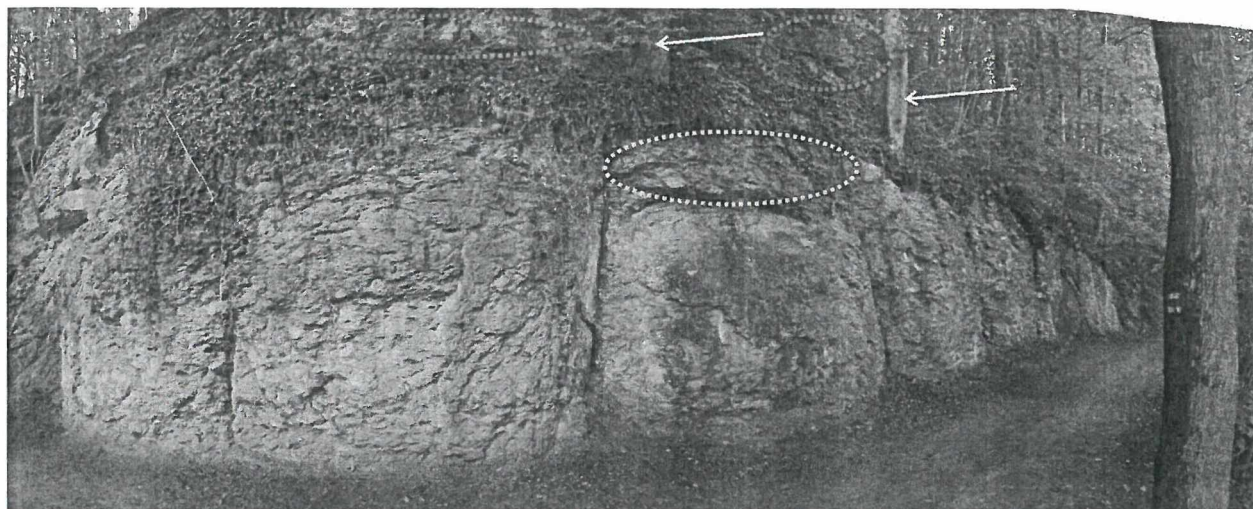
**Foto 8** Panoramatický pohled na skalní defilé od říční z roku 2017 (červená šipka vlevo). Červené tečkované elipsy označují místa, která budou odtěžena z důvodu jejich oddělenosti od masivu. Žlutá elipsa naznačuje část skalní stěny, která bude stabilizována silově kotvami (dle Klinčůch – Holý 2018). Bílé šipky ukazují na stromy s dezintegračním účinkem na masiv, které budou odtěženy.

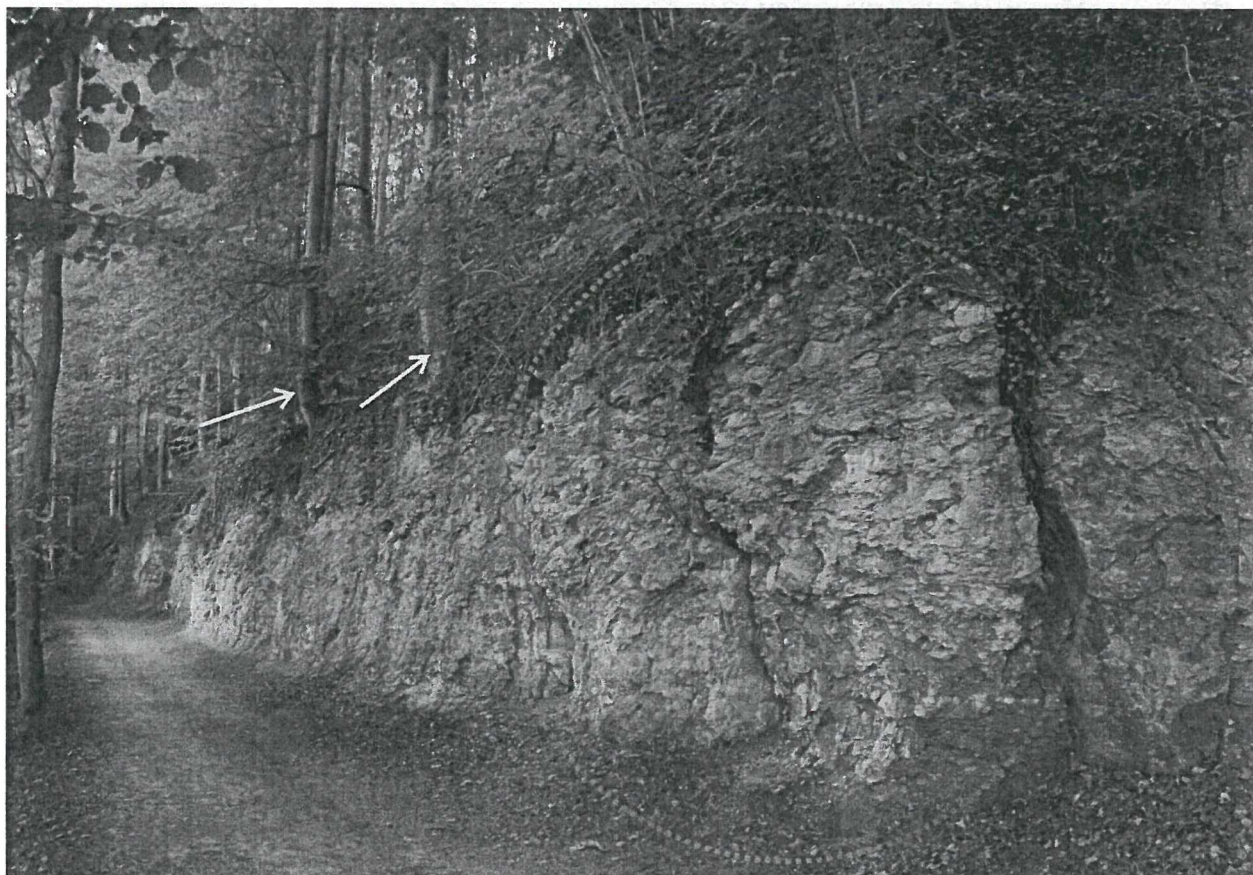
**Foto 9** Část skalní stěny určená k odtěžení (Klinčůch – Holý 2018 a dokumentace Malík 2018), vyčleněná hlavními puklinovými systémy – viz obr. 2. Bílé šipky ukazují na stromy s dezintegračním účinkem na masiv, které budou odtěženy.

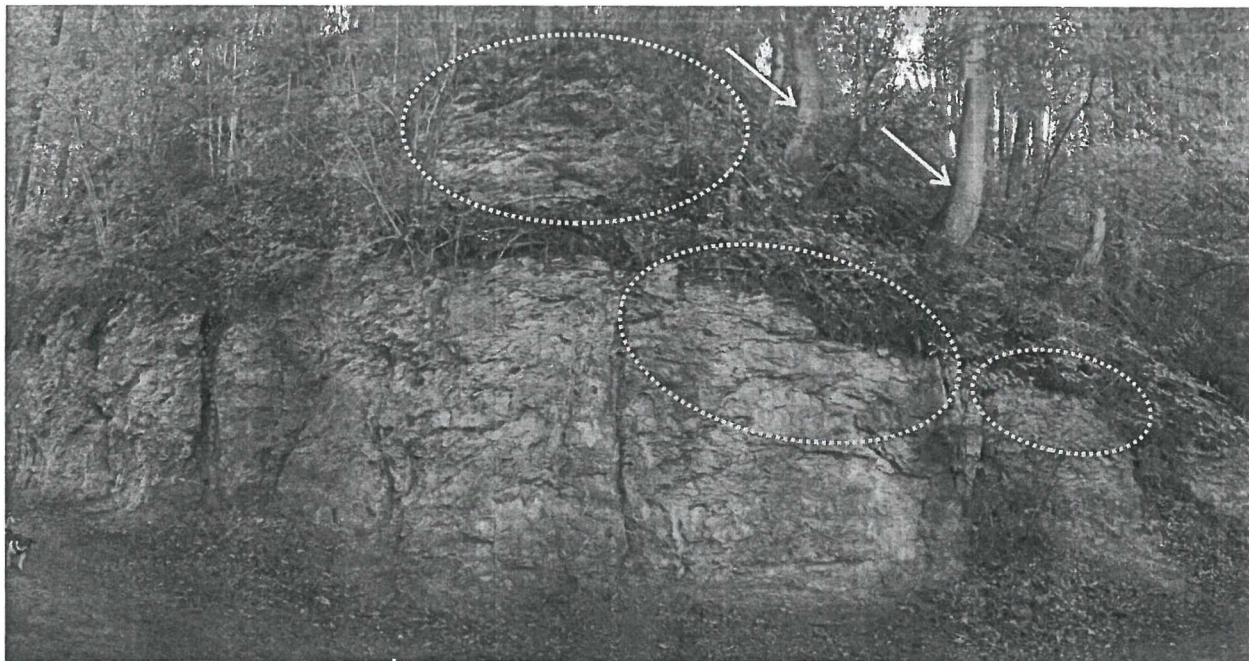
**Foto 10** Panoramatický pohled na část výchozů přibližně ve středním úseku. Červenou tečkovanou elipsou vlevo je označena část určená k odtěžení (viz foto 8); místa silové stabilizace kotvením naznačují žluté tečkované elipsy od středu doprava (Klinčůch – Holý 2018). Bílé šipky ukazují na stromy s dezintegračním účinkem na masiv, které budou odtěženy.

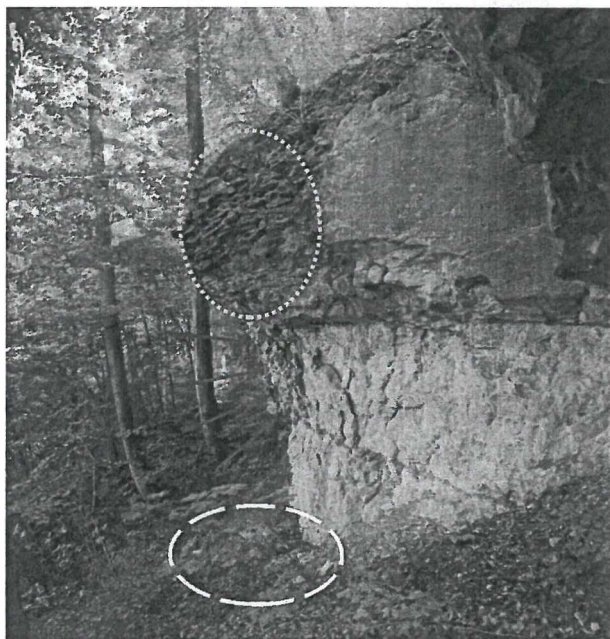
**Foto 11** Aktivně se vyvíjející převis (žlutá tečkovaná elipsa) ve druhém geomorfologickém stupni (pohled k východu). Převis bude zajištěn silově kotvami (Klinčůch – Holý 2018). Červené šipky ukazují na skalní úlomky aktivní opadávající vlivem mrazového zvětrávání. Bílá čárkovaná elipsa dole pak zvyrazňuje jejich akumulaci.

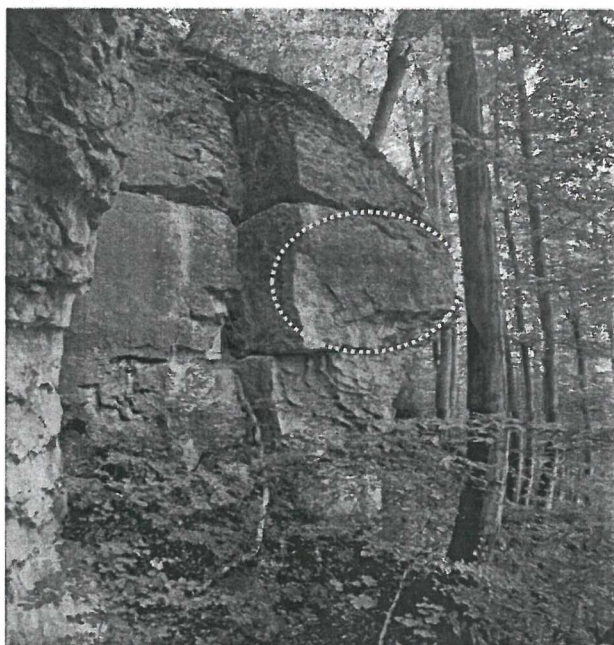
**Foto 12** Pohled k západu na skalní objekt – viz foto 10.

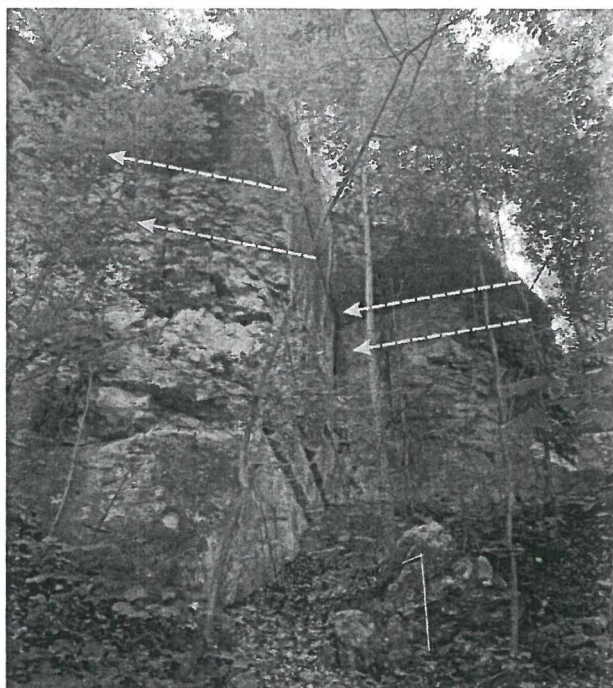
**Foto 13** Další skalní útvary druhého geomorfologického stupně na východ od objektů zachycených na foto 10, 11. *Žluté čárkované šipky* naznačují jejich stabilizaci kotvením.

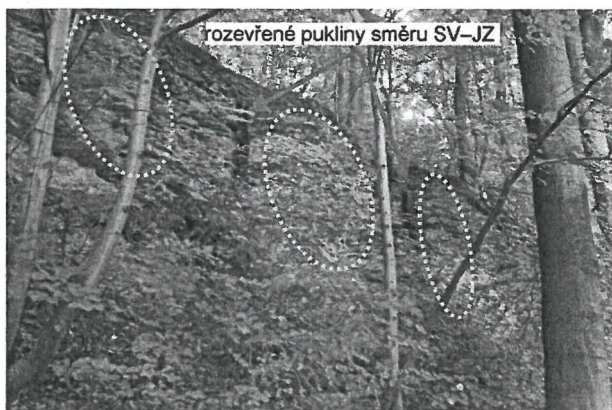
**Foto 15** Další ukázka stabilizace výchozů v západní části zájmového území. Ve *žlutých tečkovaných elipsách* jsou zvýrazněny skalní objekty určené k zajištění kotvami.

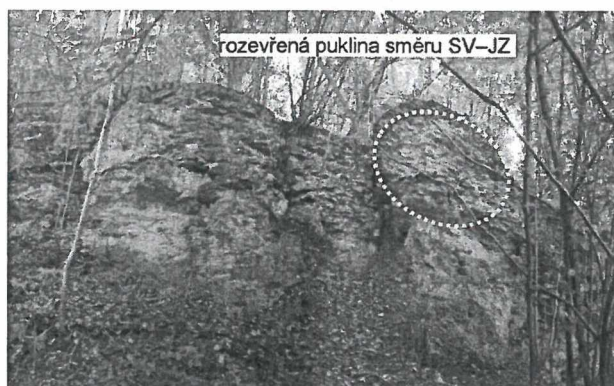
**Foto 14** Západní část prvního stupně geomorfologického patra bezprostředně přiléhajícího k cyklostezce. *Červená tečkovaná elipsa vlevo* naznačuje partii k odtěžení (Klinčůch – Holý 2018). Skalní útvar ve *žluté tečkované elipse upravo* bude stabilizován kotvením přes rozevřenou puklinu, jak naznačuje *fialová šipka*.

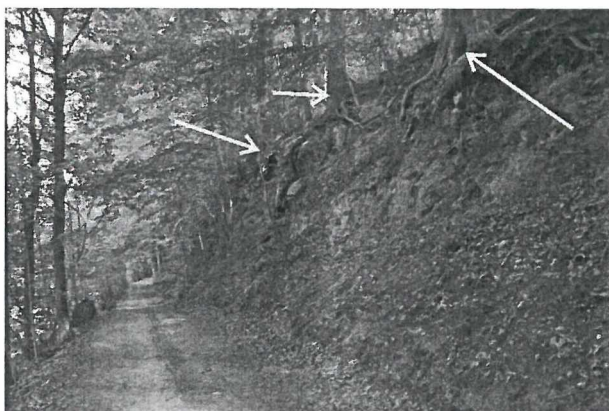
**Foto 16** Pohled ze západního okraje zájmového území k východu, kde dojde k odstranění vzrostlých stromů a odtěžení nestabilních objektů i zajištění částí kotvením, které ale v současnosti vzhledem k dezintegraci masivu nelze jednoznačně vyznačit, resp. označit ty, které zůstanou zachovány.
