ZPRÁVA č.6/23

**Stavebně technický průzkum
objektu Žlutá ponorka v Husově ulici č.p.77
TURNOV**

STAVBA-OBJEK: **objekt Husova č.p.77, Žlutá ponorka, TURNOV**

KONSTRUKCE: **vodorovné nosné konstrukce nad 1.P.P. a 1.N.P.**

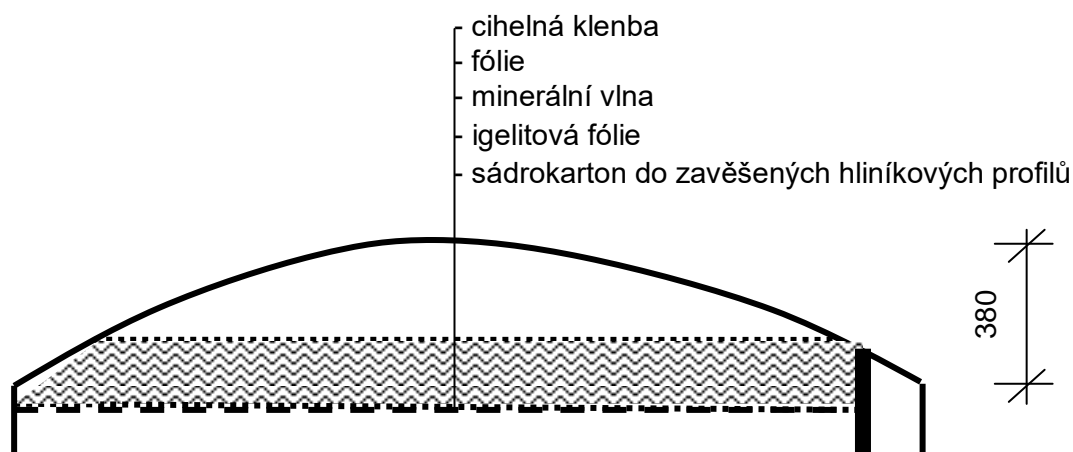
SCHÉMA č.2: schematické zakreslení sklady podhledu stropu nad 1.P.P.

Ve vyznačené části je v prostoru 1.P.P. provedeno celkové obložení konstrukcí sádkartonem včetně sádkartonového podhledu. Byla provedena sonda VS3 do podhledu stropu s endoskopickým vyšetřením. Bylo zjištěno, že nosná konstrukce je provedena jako cihelná klenba, která je pravděpodobně klenutá do nosných stěn tak, jak je naznačeno ve schématu v příloze č.3a. Vzepětí klenby je cca 380 mm. Bylo zjištěno, že na sádkartonovém podhledu je uložena vrstva izolace z minerální vlny mezi dvěma fóliemi, což výrazně omezovalo možnosti nedestruktivního nebo endoskopického vyšetření konstrukce. Skladba zjištěná sondou do podhledu je schematicky zakreslena do schématu č.2. Fotodokumentace endoskopické sondy VS3 je provedena v tabulce č.1.

Stropní konstrukce nad 1.P.P. je v daném prostoru provedena jako cihelná klenba klenutá do zdiva se vzepětím cca 380 mm. V 1.P.P. je proveden sádkokartonový zavěšený podhled s izolací z minerální vlny. Směr klenutí je zakreslen ve schématu v příloze č.3a. skladba podhledu je schematicky zakreslena ve schématu č.2 v kapitole 3.1.1.

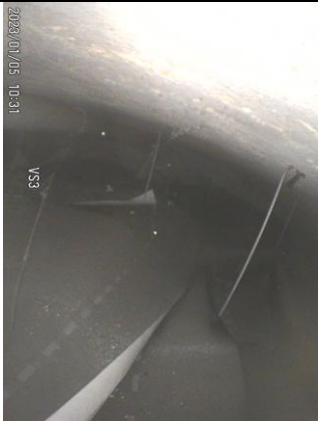
TABULKA č.1: Dokumentace sondy VS3 do podhledu stropu nad 1.P.P.

POPIS STAVU	FOTODOKUMENTACE
Pohled do konstrukce podhledu. Patrná klenba stropu nad 1.P.P., závěsy podhledu a fólie na izolaci z minerální vlny.

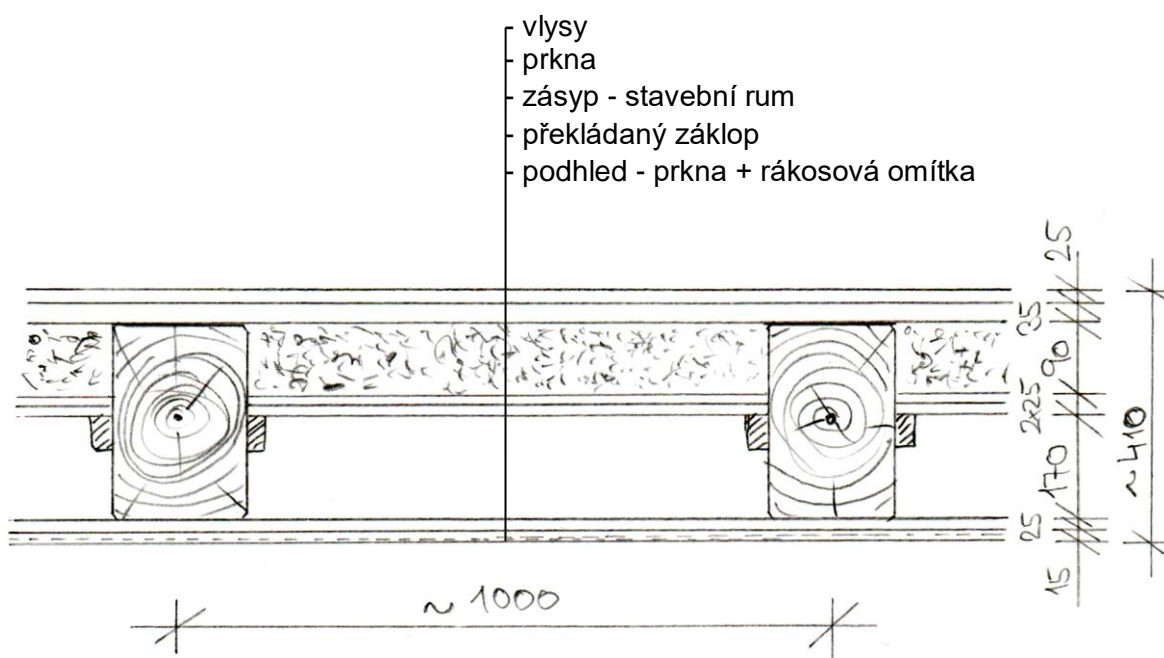
SCHÉMA č.2: schematické zakreslení sklady stropu nad 1.N.P. - místnost 1.03

Do konstrukce stropů nad 1.N.P. byly provedeny sondy VS1, VS2, VS4 a VS5 s endoskopickým vyšetřením. Sonda VS1 byla provedena do podhledu 1.N.P. v místnosti 1.03, sonda VS2 do podhledu 1.N.P. v místnosti 1.07, sonda VS4 do podlahy 2.N.P. v místnosti 2.01 a sonda VS5 do podlahy 2.N.P. v místnosti 2.08. Bylo zjištěno, že se jedná o dřevěné trámové konstrukce se zapuštěným záklopem a násypem. Směr vedení nosných prvků a jejich přibližná poloha je zakreslena ve schématu č.4. Zjištěné skladby jsou uvedeny ve schématech č.3 a č.4. Dokumentace endoskopických sond je uvedena v tabulkách č.2 a č.3.

Stropní konstrukce nad 1.N.P. byly v požadovaných prostorech zjištěny se skladbami dle schémat č.2 a č.3. Jedná se o jednoduché dřevěné trámové stropy se zapuštěným záklopem na lištách a zásypem ze stavebního rumu. Orientace a přibližné polohy trámů jsou zakresleny ve schématu č.4.

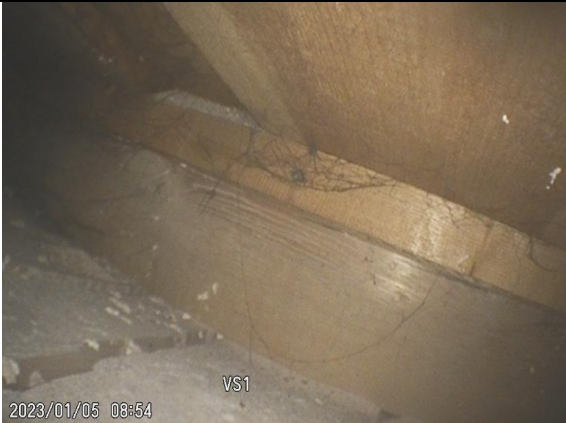
TABULKA č.2: Dokumentace sondy VS1 do podhledu stropu nad 1.N.P.
v místnosti 1.03

POPIS STAVU	FOTODOKUMENTACE
Boční pohled na trám stropu s lištou a překládaným záklopem.

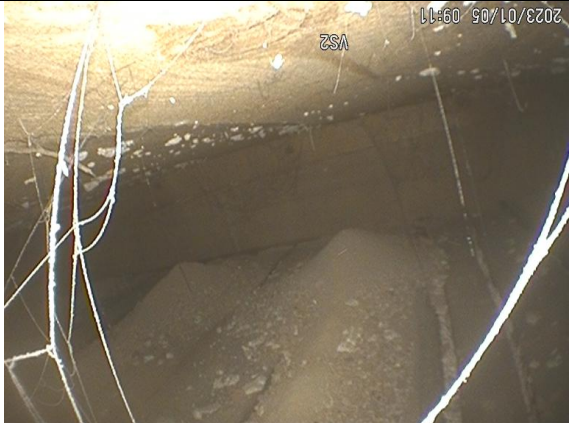
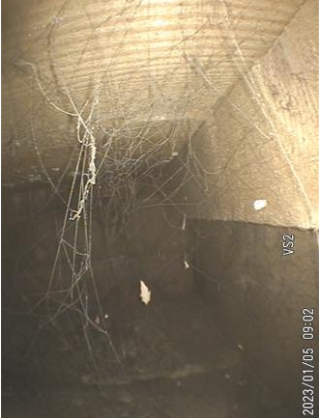
TABULKA č.3: Dokumentace sondy VS2 do podhledu stropu nad 1.N.P.
v místnosti 1.07

POPIS STAVU	FOTODOKUMENTACE
Boční pohled na trám stropu s lištou a jednoduchým záklopem.

Pohled po délce trámu s lištou.
