ZPRÁVA č.121/23

**Předběžný stavebně technický průzkum konstrukcí
Základní školy ul. Alešova č.p.1059
TURNOV**

OBJEDNATEL: **Město Turnov**
STAVBA-OBJEKT : **Základní škola ul. Alešova č.p.1059 Turnov**
KONSTRUKCE: **předběžné hodnocení konstrukcí**

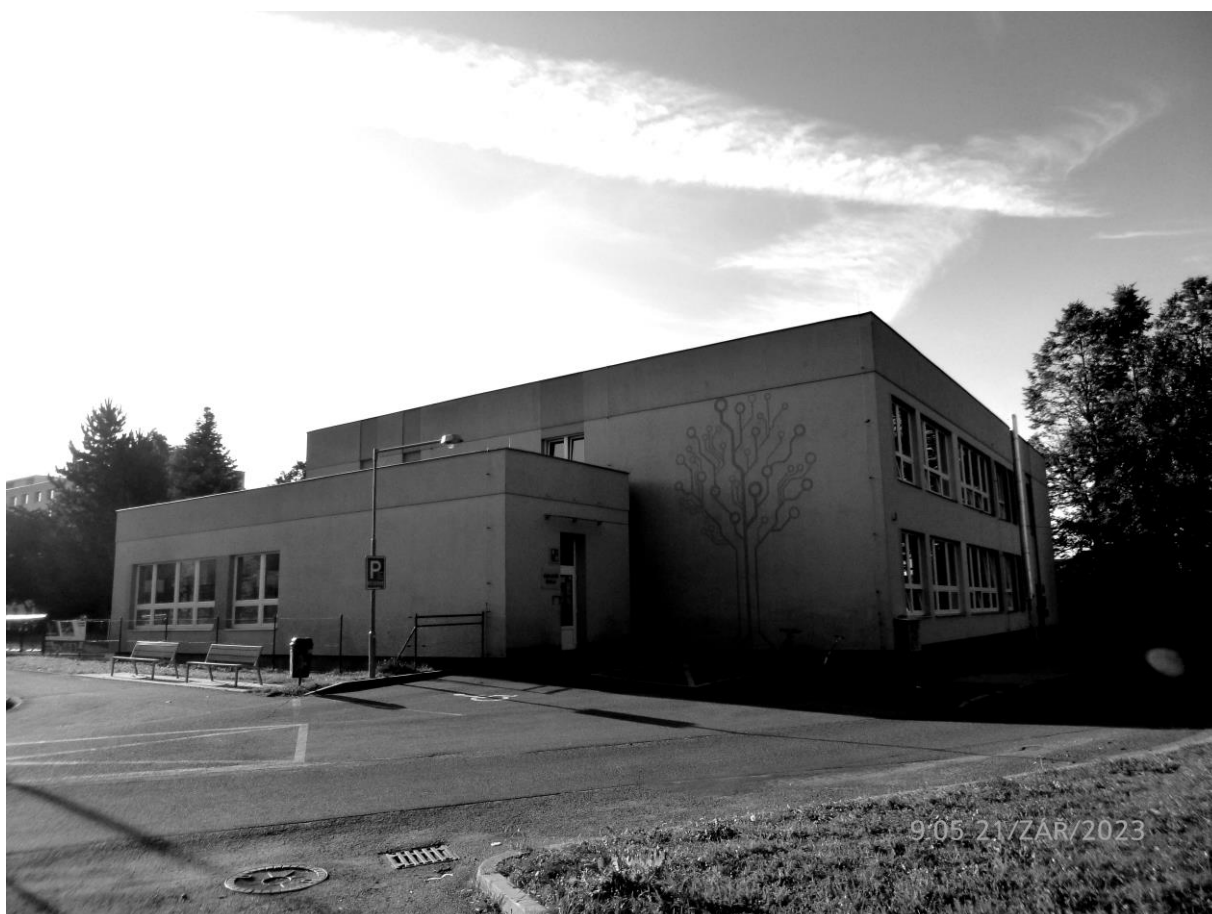
-Bylo ověřeno, že se jedná o železobetonové montované nosné konstrukce se systémem stropních panelů, průvlaků a sloupů. Obvodový plášť je montován z parapetních a štítových panelů. Tato skutečnost je známa z fotodokumentace před a v průběhu zateplení budovy.

-Při prohlídce střešního pláště bylo zjištěno, že těsnící provazce nadstřešní části vzduchotechniky jsou provedeny s největší pravděpodobností s materiálem obsahujícím azbestová vlákna.
