ZPRÁVA č.120/23

**Předběžný stavebně technický průzkum konstrukcí
objektu č.p.1723
Obchodní akademie, hotelová škola a odborná škola
TURNOV**

OBJEDNATEL: **Město Turnov**
STAVBA-OBJEKT : **č.p.1723, Obchodní akademie, hotelová škola a odborná škola Turnov**
KONSTRUKCE: **předběžné hodnocení konstrukcí**

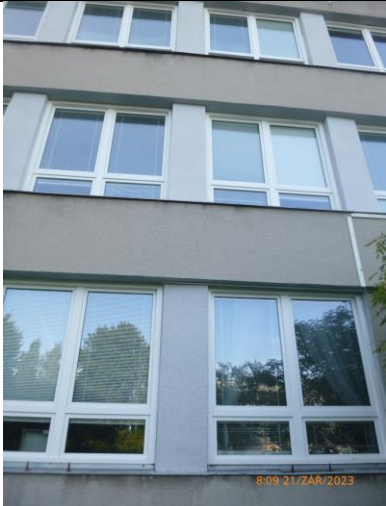
-Pásové parapety vykazují systematické svislé trhliny v místech kolem os sloupů. To může být dáno tím, že vznikají průhyby stropních konstrukcí (průvlaků) a v důsledku toho mají také trhliny nad podporami charakteristický průběh s rozevíráním směrem vzhůru. Jedná se sice o důsledek statického působení vodorovných nosných konstrukcí, ale nejedná se o staticky závažnou poruchu. Řešení spočívá například v tom, že trhliny budou skryty v rámci provedení zateplovacího systému.

<p>Parapety</p>	<p>Trhliny v parapetech s rozevřením směrem vzhůru. Pravděpodobný důsledek průhybů podélných krajních průvlaků.</p>

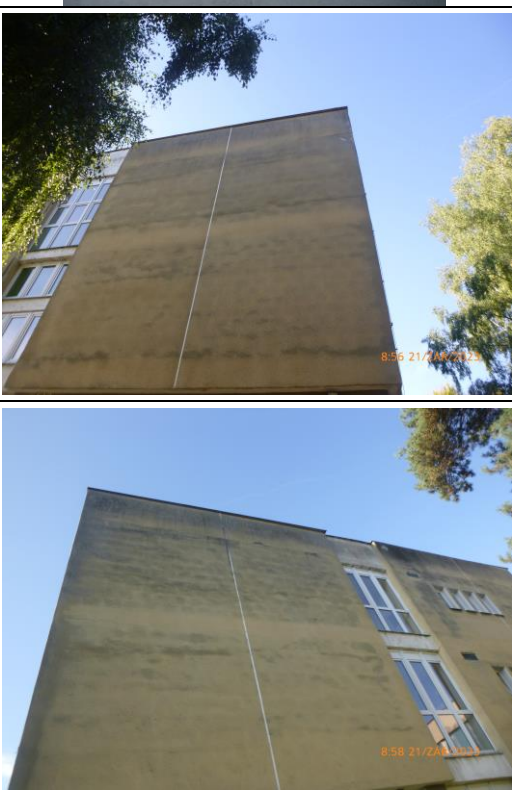
-Pro štíty i parapety je nutno předpokládat, že nevyhovují stávajícím předpisům z hlediska tepelně technických parametrů. Na ploše severního štítu jsou patrné projevy vzniku tepelných mostů v místech krajních průvlaků. Stejný problém je třeba očekávat také pro podélné krajní průvlaků „skryté“ do omítnutých parapetů.

<p>Severní štíty</p>	<p>Patrné projevy tepelně dilatačních pohybů střešních konstrukcí. Jedná se o trhliny na styku s nosnou konstrukcí případně šikmé trhliny v rozích.</p>

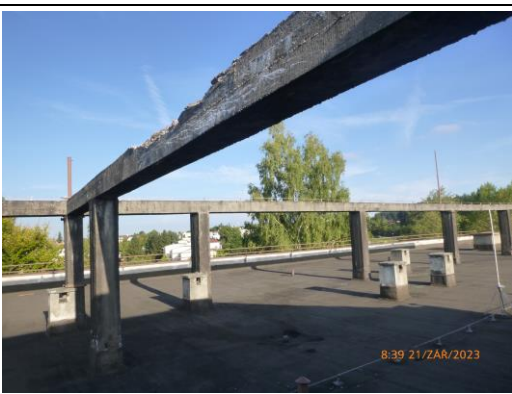
-Nad úrovní střechy jsou provedeny železobetonové rámy. Beton těchto ráků se rozpadá v důsledku působení zmrazovacích cyklů nebo působením ASR. Je patrný také vznik koroze výztuže těchto ráků s odtržením krycí vrstvy betonu. Tyto rámy nad úrovní konstrukce střechy doporučujeme odstranit.

<p>Železobetonové rámy nad úrovní střechy</p>	<p>Rozpad betonu se známkami ASR rozpadu případně rozpadu v důsledku působení zmrazovacích cyklů.</p>
