ZPRÁVA č.113/18

**Stavebně technický průzkum konstrukcí zastřešení objektů gymnázia Turnov
ul. Jana Palacha č.p.804
TURNOV**

OBJEDNATEL: **Město Turnov**
STAVBA-OBJEKT: **gymnázium Turnov, ul.Jana Palacha č.p.804, Turnov**
KONSTRUKCE: **zastřešení objektů**

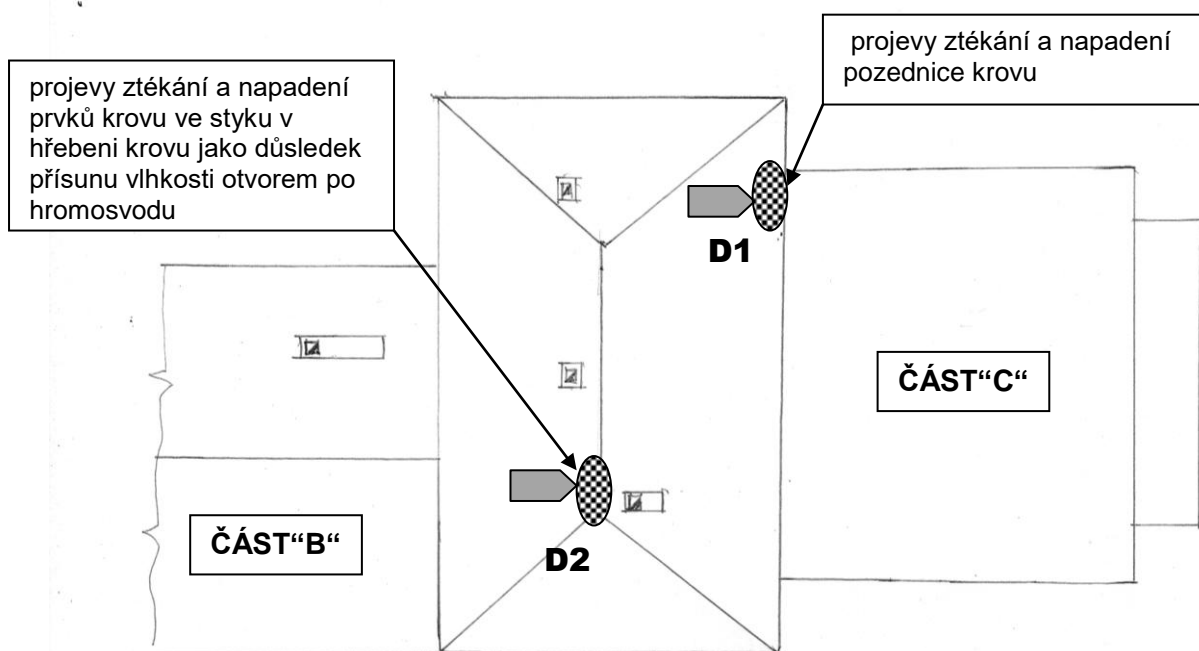
SCHEMA č.2: Místa poruch a odběru vzorku z části krovu „A“

Tato část půdorysu konstrukce zastřešení tvořená nízkým krovem vaznicové soustavy byla zjištěna s lokálními místy napadení dřevěných prvků krovu. Tato místa jsou patrná ze schématu č.2. Byla zde zjištěna dvě místa s projevy zatékání v minulosti a s projevy napadení dřeva biotickými škůdci. V místech napadení dřeva krovu byly odebrány vzorky dřeva D1 a D2 k mikroskopickému rozboru. Místa odběru vzorků jsou vyznačena ve schématu č.1. Napadení bylo v místě odběru vzorku dřeva D1 zjištěno pro pozednici a v místě odběru vzorku dřeva D2 pro styk prvků a pobíjení ve hřebeni krovu.

V části „A“ bylo zjištěno lokální napadení prvků krovu dřevokaznou houbou v počáteční stádiu pro pozednici a pro krokve a pobíjení ve hřebeni střechy dřevokaznou houbou trávovkou plotní (*Gloeophyllum sepiarium*). Při rekonstrukci střešního pláště je třeba počítat s cca 10% výměnou dřevěných prvků zastřešení. Veškeré nově zabudované prvky bude třeba ochránit vhodným fungicidem. Tyto fungicidní prostředky jsou uvedeny v další kapitole 4.5 závěru.

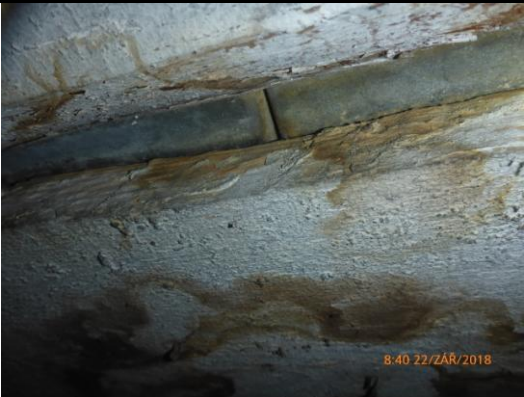
TABULKA č.1: Fotodokumentace poruch konstrukce zastřešení v části „A“		
Část	popis zjištěných skutečností	fotodokumentace
"A"	Známky napadení pozednice krovu v místě odběru vzorku dřeva D1.

- Na preparátu byl zjištěn ojedinělý výskyt substrátového mycelia dřevokazné houby bez výraznějších mikroskopických znaků.
- Podle makroskopických i mikroskopických znaků bylo zjištěno napadení dřeva biotickými škůdci dřeva ve formě dřevokazné houby v počátečním stádiu rozvoje napadení.

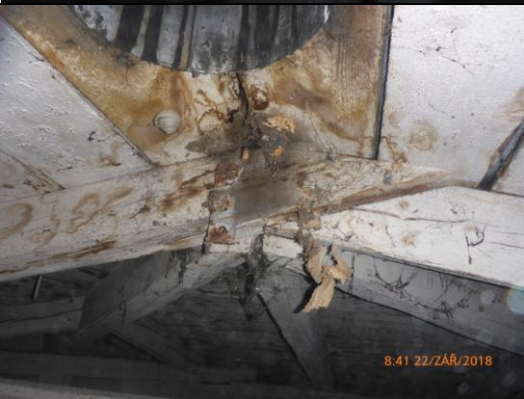
"A"	Dřevo krovu ve styku ve hřebeni se známkami napadení v místě odběru vzorku dřeva D2.

- Na preparátu byl zjištěn výskyt substrátového mycelia dřevokazné houby se zduřeninami na hyfách.
- Podle makroskopických i mikroskopických znaků bylo zjištěno napadení dřeva biotickými škůdci dřeva v podobě dřevokazné houby.
- Z hlediska napadení dřevokaznou houbou se jedná o napadení celulózožravou dřevokaznou houbou Trámovkou plotní (*Gloeophyllum sepiarium*).

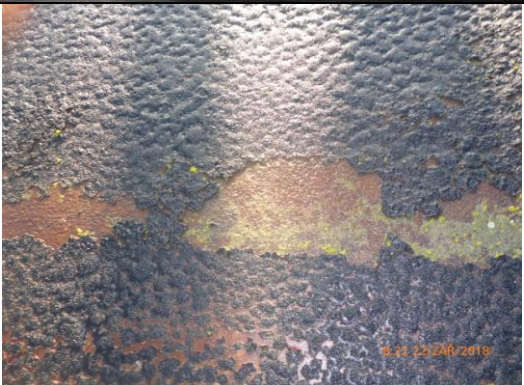
Krytina v této části je provedená z pozinkovaných plechů, na které byl dodatečně aplikován asfaltový nátěr. Krytina vykazuje velké plochy s korozí plechu pod asfaltovým nátěrem. Střešní krytina je dožilá. Bylo zjištěno i lokální prosakování falců plechů. V minulosti byly odstraněny původní hromosvody, po kterých zůstaly ve střešní krytině otvory jako zdroj přísunu vlhkosti k dřevěné konstrukci krovu.

"A"	Zkorodování plechů krytiny pod asfaltovým nátěrem.

Dožilá je plechová krytina, pro kterou byla zjištěna rozsáhlá koroze plechů krytiny pod provedený asfaltový nátěr. Krytinu doporučujeme při rekonstrukci provést novou.

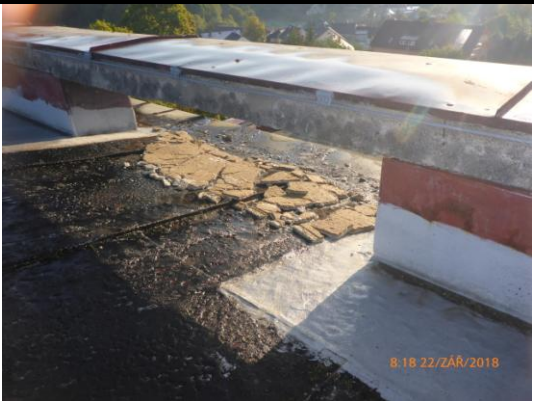
"A"	Odpadnutí velkých ploch omítky železobetonové desky atiky. Nebezpečí pádu kusů omítky do prostoru kolem objektu

Špatný stav byl zjištěn pro ozdobnou konstrukci atiky. Zde dochází k opadávání omítky z dolní plochy železobetonové desky uložené na zděných pilířích a ne zcela jsou funkční detaily oplechování pilířků a styku s krytinou i v místě již provedených oprav. Železobetonová deska vykazuje známky odtržení krycí vrstvy výztuže z důvodu koroze výztuže desky. Železobetonovou konstrukci desky bude třeba při rekonstrukci střešního pláště sanovat a provést odstranění omítek desky bez přídržnosti a jejich obnovení.

Pokud nebude rekonstrukce střešního pláště prováděna komplexně do nejbližšího zimního období, je třeba provést ihned alespoň řízené odstranění omítek železobetonové desky bez přídržnosti, aby nemohlo dojít k jejich samovolnému pádu do prostoru kolem budovy.

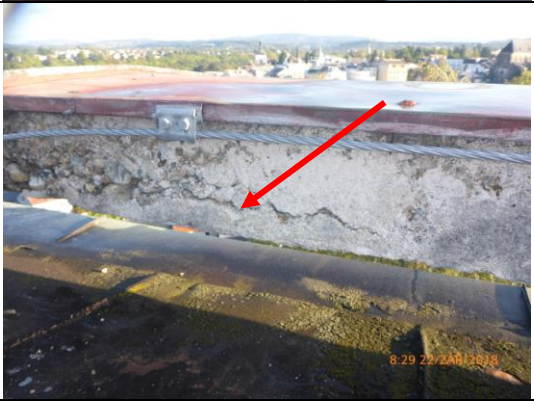
"A"	Odtržení krycí vrstvy výztuže železobetonové desky atiky korozí výztužných prutů.

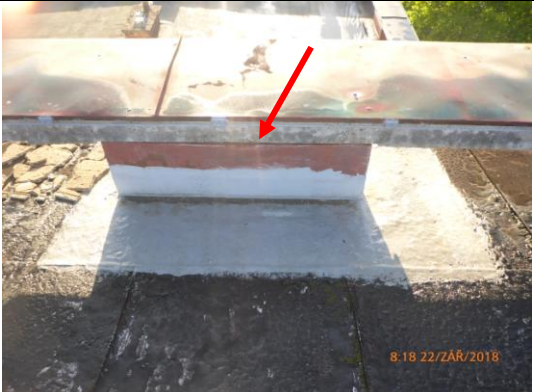
"A"	Oprava střešního pláště na styku střechy a pilířku atiky. Možnost zafukování vody a sněhu za oplechování shora.

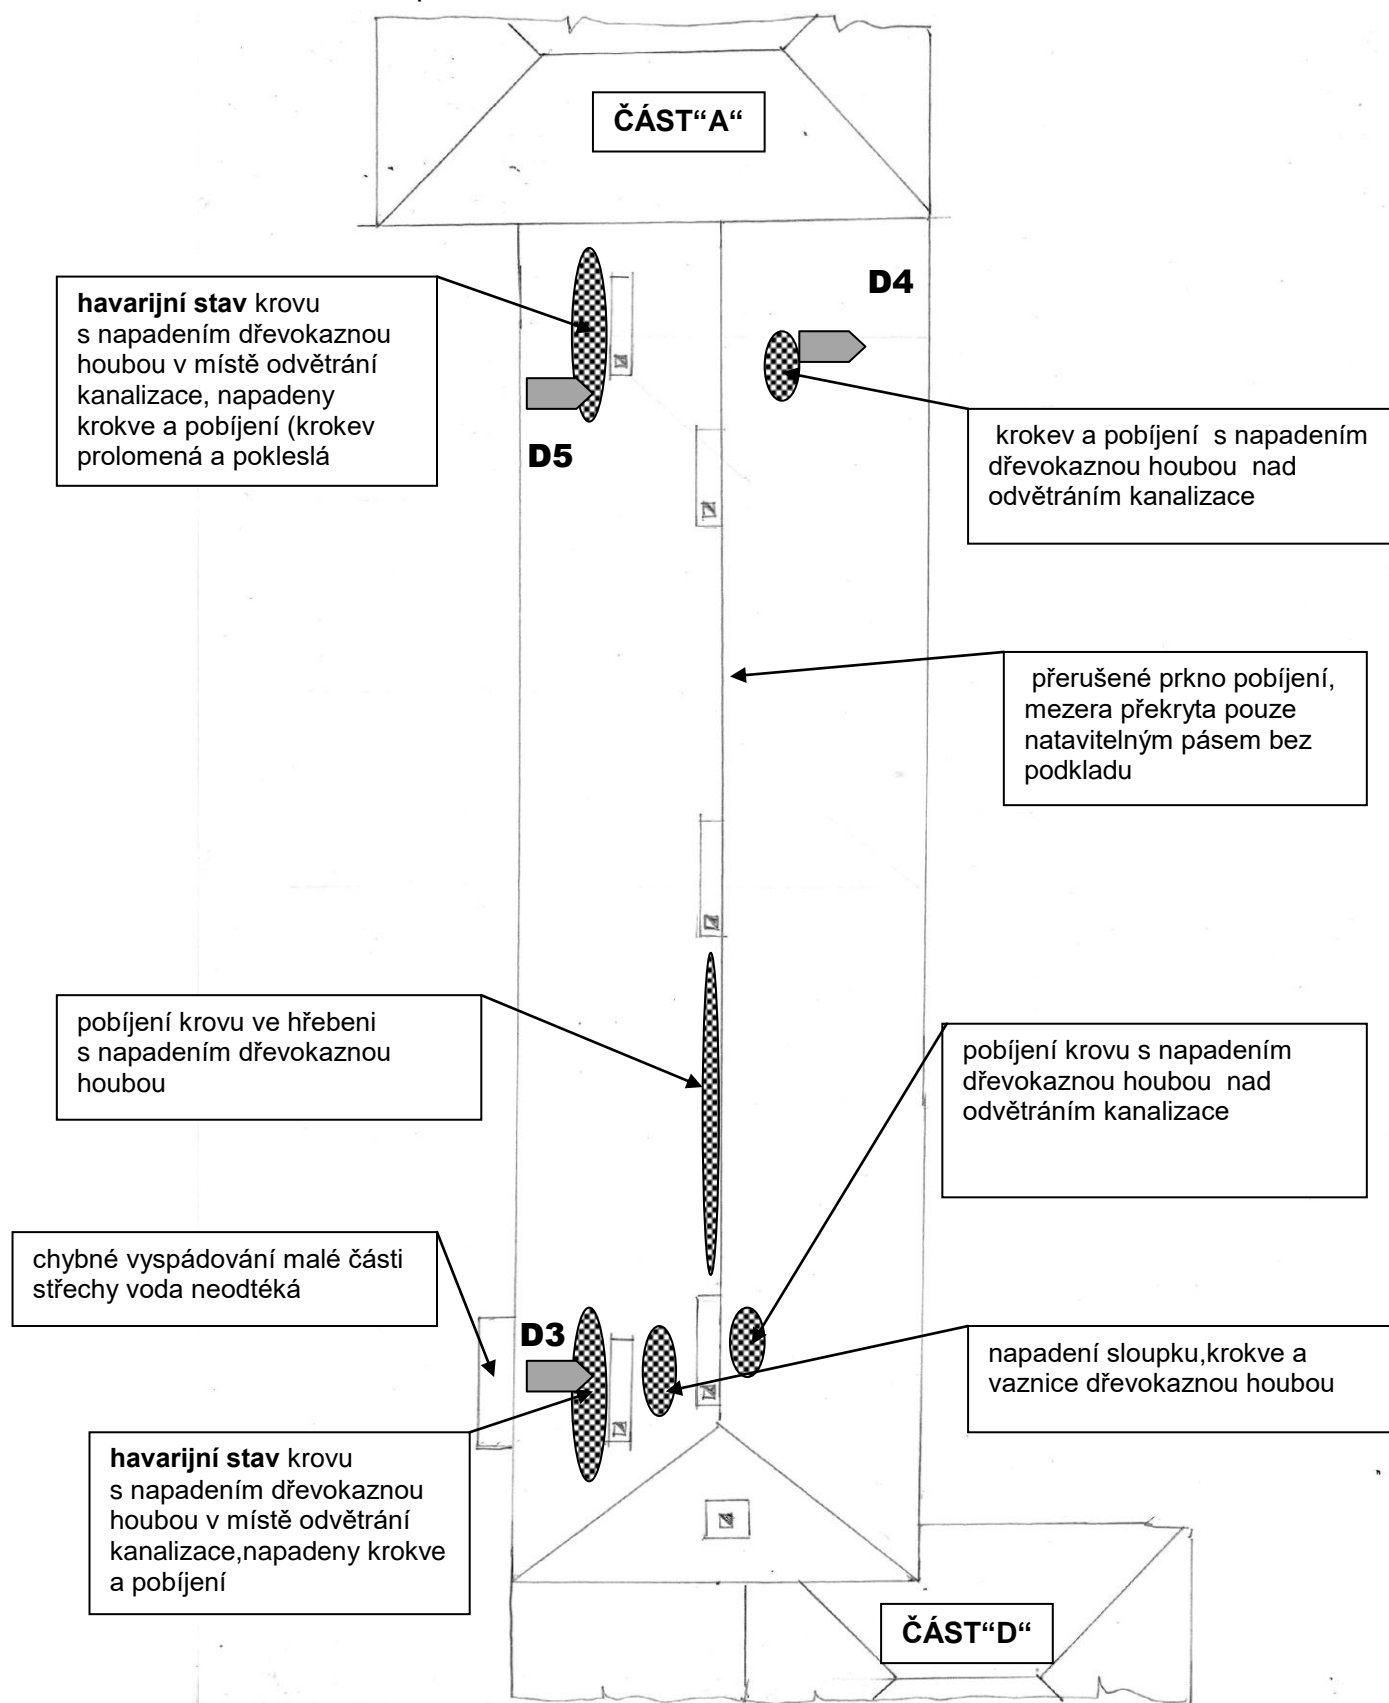
SCHEMA č.3: Místa poruch a odběru vzorku z části krovu „B“

Největší část půdorysu konstrukce zastřešení tvořená krovem vaznicové soustavy byla zjištěna s více místy napadení dřevěných prvků krovu biotickými škůdci. Tato místa jsou patrná ze schématu č.3. Byla zde zjištěna dvě místa s **havarijním stavem** dřevěné konstrukce krovu v důsledku naprosto nevhodného vyvedení odvětrání kanalizace do prostoru krovu přímo pod střešní plášť. (viz. fotodokumentace části „B“). Dále byla zjištěna lokální místa s napadením pobíjení dřevokaznou houbou a další místa s napadením prvků krovu v místě nevhodného vyvedení odvětrání kanalizace. Jinak prvky krovu nevykazují žádné plošné napadení biotickými škůdci. V místech napadení dřeva krovu byly odebrány vzorky dřeva D3, D4 a D5 k mikroskopickému rozboru. Místa odběru vzorků jsou vyznačena ve schématu č.3.

V části „B“ byl na dvou místech zjištěn **havarijní stav** dřevěné konstrukce krovu. K tomuto stavu došlo v místech naprosto nevhodně vyústěného odvětrání kanalizace v půdním prostoru pod dřevěnou konstrukci krovu. Takto provedených vyústění bylo v této části zjištěno více. Před nastávajícím zimním obdobím se zatížením střešního pláště sněhem je třeba minimálně provést opravu konstrukce dřevěného krovu v těchto dvou místech a přeřezit vyústění odvětrání kanalizace v celém půdorysu této části. Dřevo bylo zjištěno s napadením dřevokaznou houbou konioforou sklepní (*Coniophora puteana*). Odhad celkové nutné výměny dřevěných prvků zastřešení je do 20%. Veškeré nově zabudované prvky bude třeba ochránit vhodným fungicidem. Tyto prostředky jsou uvedeny v další kapitole 4.5 závěru.

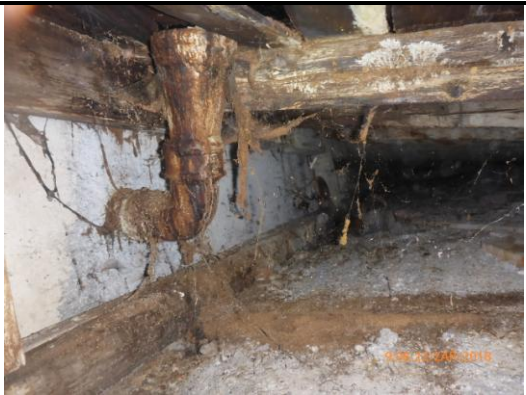
TABULKA č.2: Fotodokumentace poruch konstrukce zastřešení v části „B“		
Část	popis zjištěných skutečností	fotodokumentace
"B"	havarijní stav dřevěných prvků krovu v místě odvětrání kanalizace zaústěného pod střešní plášť, místo odběru vzorku dřeva D3,mycelium dřevokazné houby na dřevu

- Na preparátu byl zjištěn výskyt substrátového mycelia dřevokazné houby s vidličnatým větvením a povrchového mycelia s postranními větvemi.
- Podle makroskopických i mikroskopických znaků bylo zjištěno napadení dřeva biotickými škůdci dřeva v podobě dřevokazné houby.
- Z hlediska napadení dřevokaznou houbou se jedná o napadení dřevokaznou houbou Konioforou sklepní (*Coniophora puteana*).

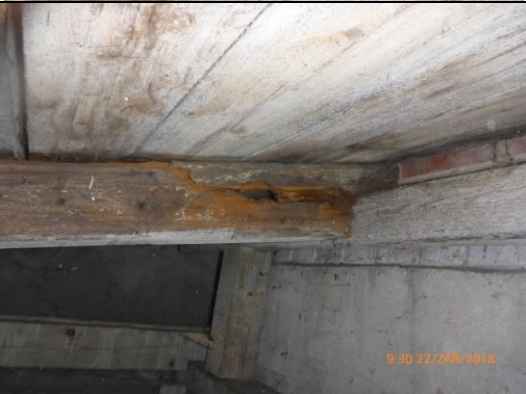
"B"	havarijní stav dřevěných prvků krovu v místě odvětrání kanalizace zaústěného pod střešní plášť,zcela zdevastovaná krokev v uložení , místo odběru vzorku dřeva D5

- Na preparátu byl zjištěn výskyt substrátového mycelia dřevokazné houby bez výraznějších mikroskopických znaků.
- Podle makroskopických i mikroskopických znaků bylo zjištěno napadení dřeva biotickými škůdci dřeva v podobě dřevokazné houby a dřevokazného hmyzu.
- Z hlediska napadení dřevokaznou houbou se s největší pravděpodobností jedná o napadení dřevokaznou houbou Konioforou sklepní (Coniophora puteana).

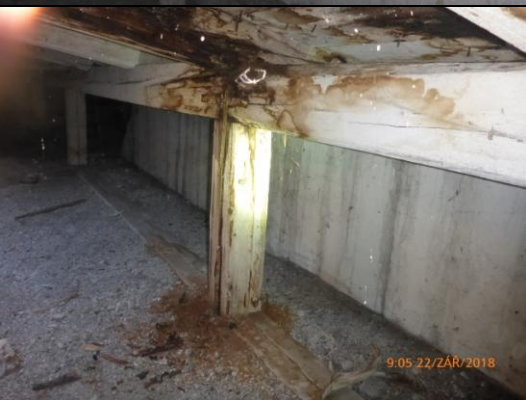
"B"	napadení sloupku,vaznice, krokve a pobíjení dřevokaznou houbou u komínového tělesa

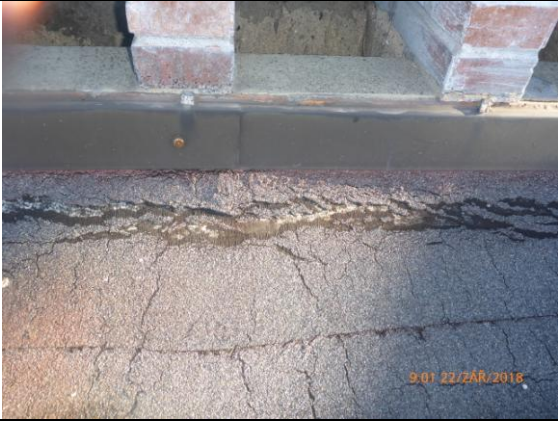
Krytina v této části provedená z asfaltových natavitelných pásů byla zjištěna jako dožilá s mnoha defekty asfaltových pásů (degradace povrchu, trhliny, stékání pásů apod.).

"B"	poruchy asfaltových pásů krytiny, trhliny a stékání pásů .

Střešní krytina z asfaltových natavitelných pásů vykazuje poruchy ve formě trhlin, degradace povrchu a stékání pásů a je prakticky dožilá. Krytinu doporučujeme při rekonstrukci provést novou.

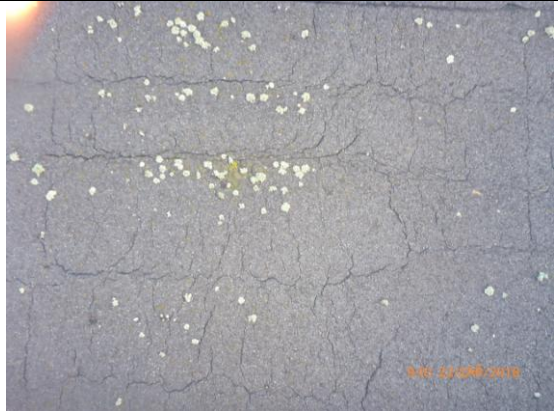
"B"	poruchy asfaltových pásů krytiny, trhliny, degradace povrchu

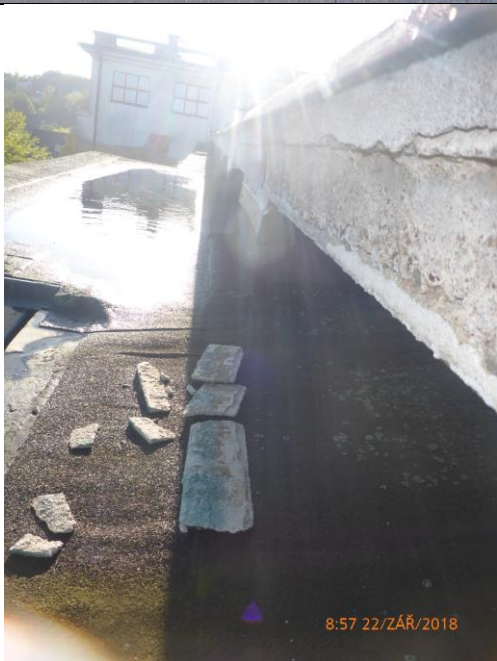
"B"	odpadávání celých ploch omítky železobetonové desky ozdobné atiky a voda stojící na střeše s chybně provedeným spádem.

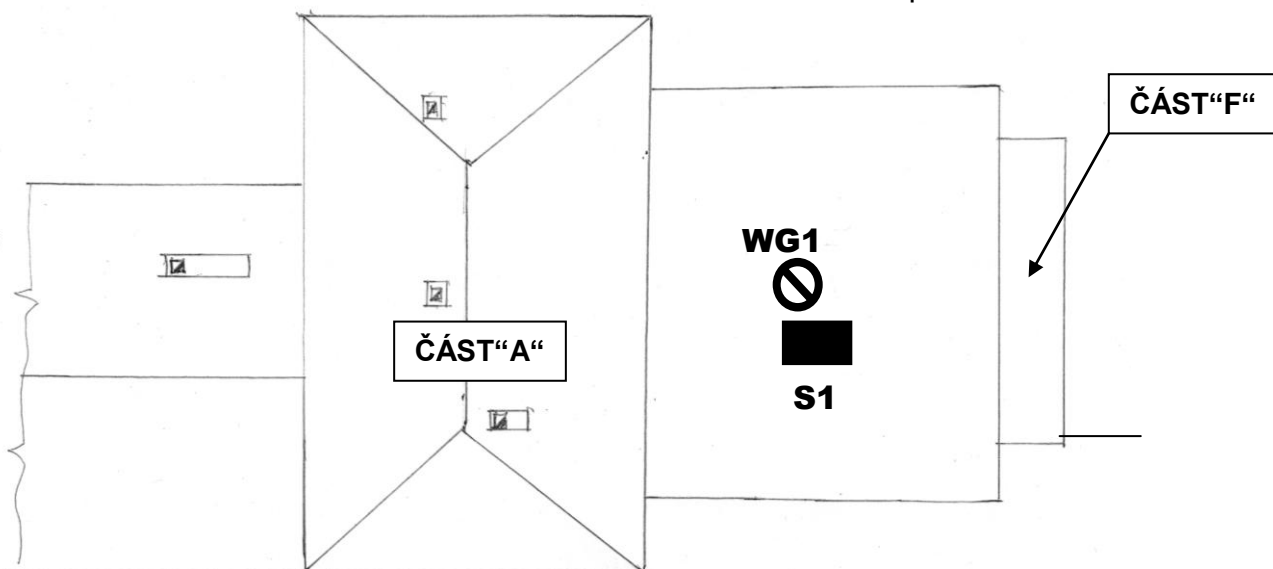
SCHEMA č.4: Místa sond a odběru vzorků z části střešního pláště „C“

Konstrukce zastřešení v této části byla zjištěna jako plochá jednoplášťová střecha s malým střešovitým spádem provedená na „tvrdé“ stropní konstrukci nad posledním nadzemním podlažím. Do této části střechy byla provedena sonda S1 ke zjištění skladby střešního pláště. Sonda byla provedena přibližně v polovině spádu střechy. Umístění sondy je patrné ze schématu č.4 a skladba zjištěná v sondě je uvedena ve schématu č.5. V sondě byl odebrán vzorek betonu WG1 ze skladby střechy ke gravimetrické zkoušce vlhkosti materiálu. Vrstva betonu, ze které byl vzorek odebrán, je patrná ze schématu č.5 a místo odběru vzorku je uvedeno ve schématu č.4.

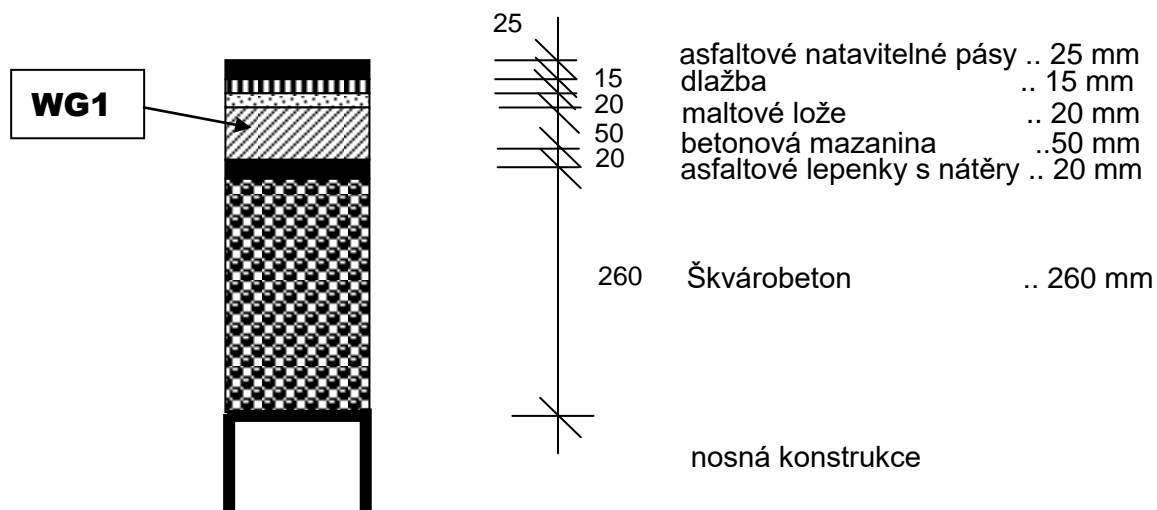
SCHEMA č.5: Skladba střešního pláště v sondě S1

Beton ve skladbě střešního pláště byl zjištěn nasycený vodou. Vodou byly nasyceny i hydroizolační pásy nad původní dlažbou.

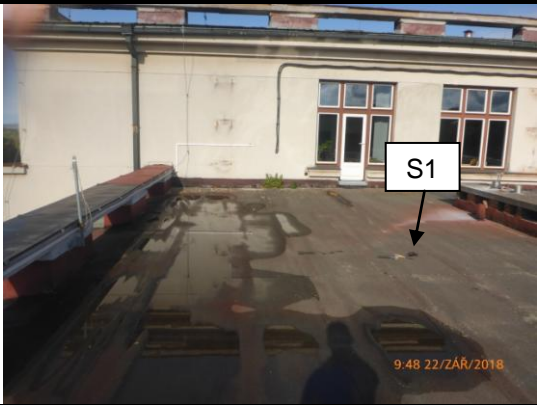
TABULKA č.4: Fotodokumentace poruch konstrukce zastřešení v části „C“		
Část	popis zjištěných skutečností	fotodokumentace
"C"	Neodtékající voda v ploše části „C“. Místo provedení sondy S1

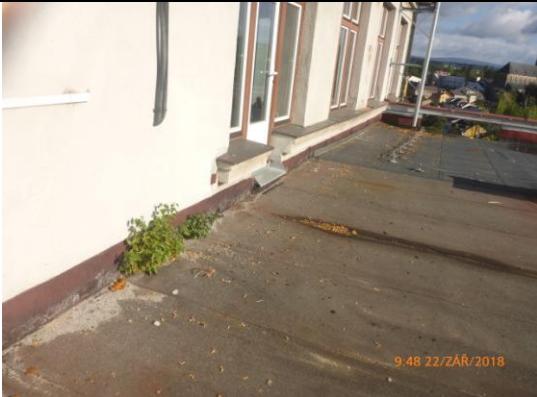
"C"	Vegetace uchycená na styku s obvodem části „A“

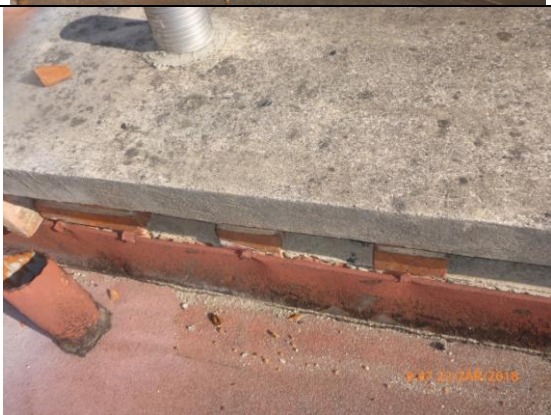
"C"	Oplechování komínového tělesa s možností zatékání, korze odvětrání nad střešním pláštěm

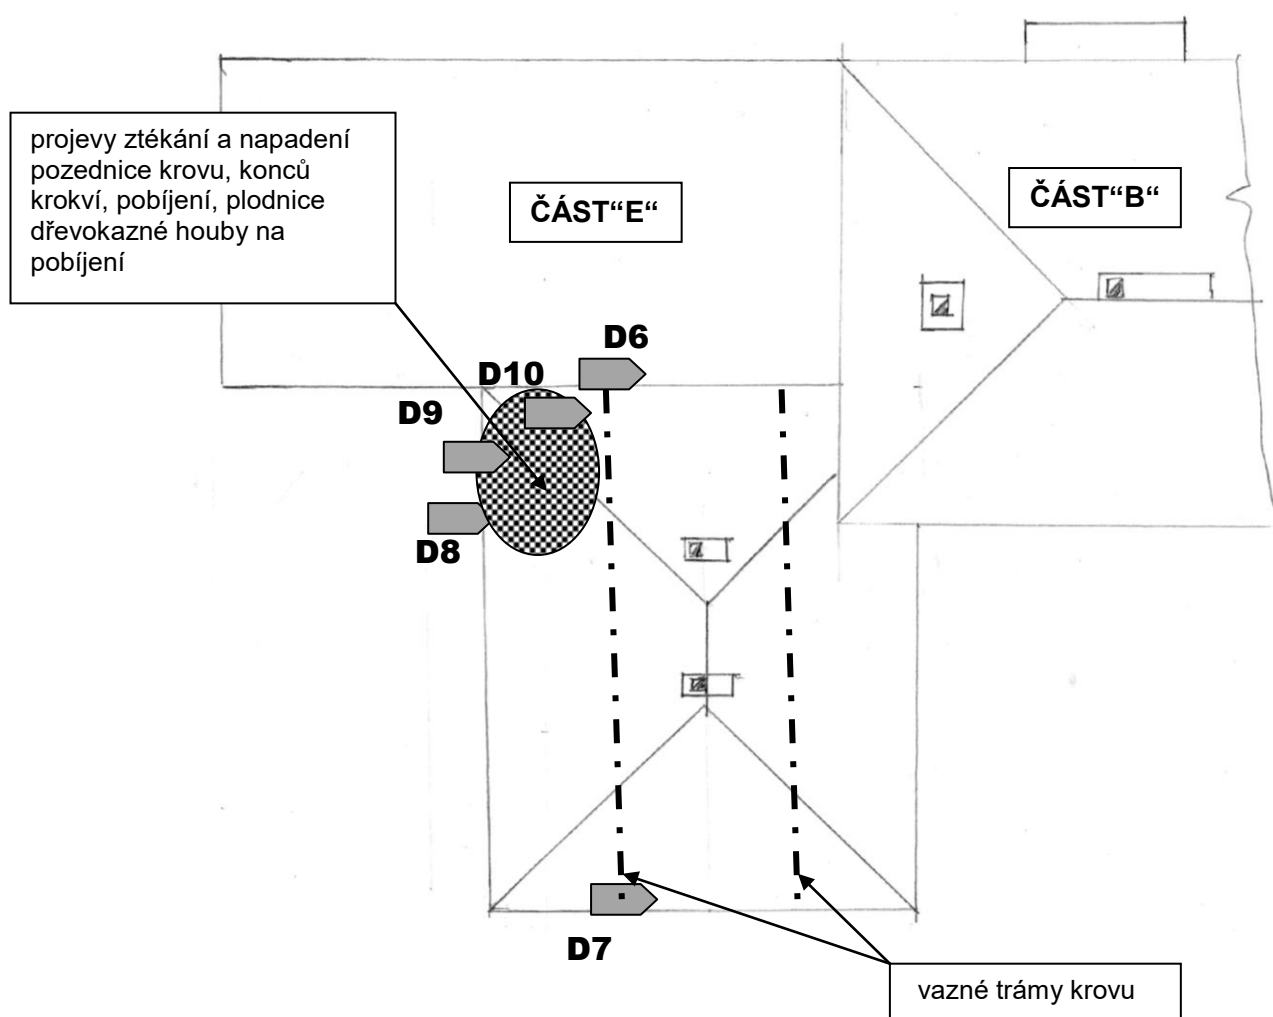
SCHEMA č.6: Místa poruch a odběru vzorku z části krovu „D“-vzdělávací centrum

Zastřešení v části „D“ tvoří krov vaznicové soustavy provedený v samostatném objektu vzdělávacího centra. Krytina je plechová. Do konstrukce krovu docházelo k zatékání. Byly zjištěny projevy napadení dřeva krovu a to pozednice, konců krokví a pobíjení. V místech s projevy napadení dřeva byly odebrány vzorky dřeva označené D8, D9 a D10. Na pobíjení byla nalezena i plodnice dřevokazné houby v místě odběru vzorku dřeva D10. Dále byly provedeny sondy ke zhlavím vazných trámů na obou průčelích a ze zhlaví vazných trámů byly odebrány vzorky dřeva D6 a D7. Umístění odběru vzorků dřeva s vyznačením místa se zjištěným napadením prvků krovu je patrné ze schématu č.6.

V části „D“ bylo zjištěno lokálně napadení prvků krovu biotickými škůdci. Napadení bylo zjištěno v jedné části krovu vyznačené ve schématu č.6. Napadení bylo zjištěno jako napadení dřevokaznou houbou konioforou sklepní (*Coniophora puteana*). Bez napadení dřeva byla zjištěna zhlaví vazných trámů krovu. Při rekonstrukci střešního pláště doporučujeme provést výměnu napadených prvků krovu. Výměnu prvků krovu lze odhadnout do 20%. Veškeré nově zabudované prvky bude třeba ochránit vhodným fungicidem. Tyto prostředky jsou uvedeny v další kapitole 4.5 této zprávy.

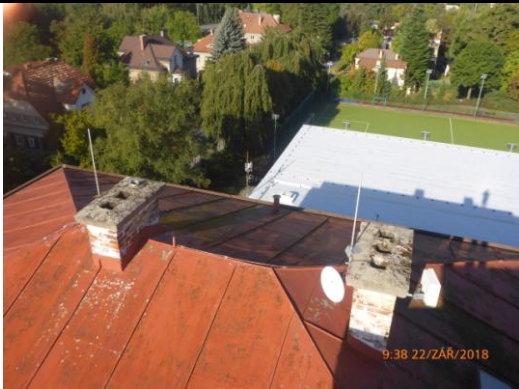
TABULKA č.5: Fotodokumentace poruch konstrukce zastřešení v části „D“		
Část	popis zjištěných skutečností	fotodokumentace
"D"	Pohled na plechovou střešní krytinu v části „D“. Začínající koroze plechů střešní krytiny.

Plechová krytina vykazuje povrchovou korozi. Krytinu doporučujeme při rekonstrukci provést novou.

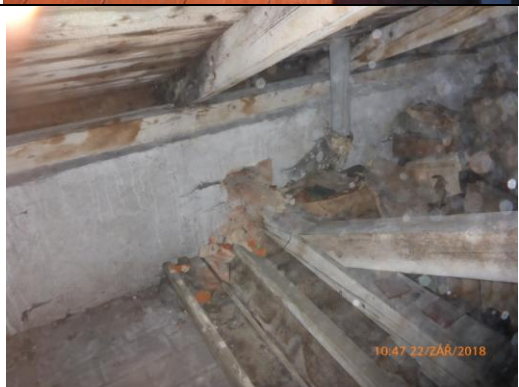
"D"	Sonda ke zhlaví vazného trámu v místě odběru vzorku dřeva D7

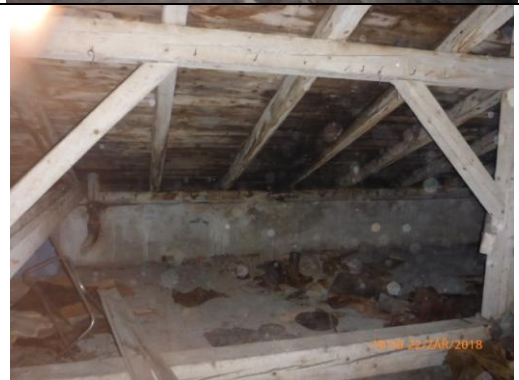
"D"	Část krovu se známkami zatékání a napadení pozednice, konců krokví a pobíjení. Místo odběru vzorků dřeva D8, D9.

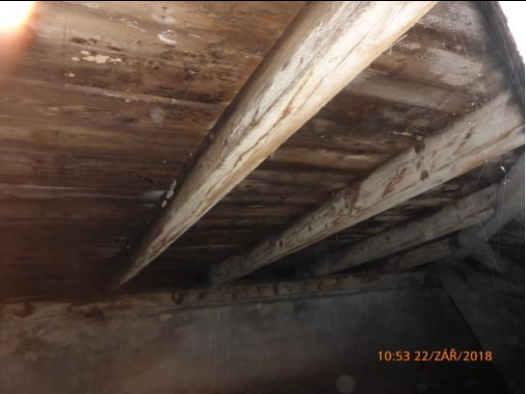
"D"	Mycelium dřevokazné houby na krokvích a na pobíjení

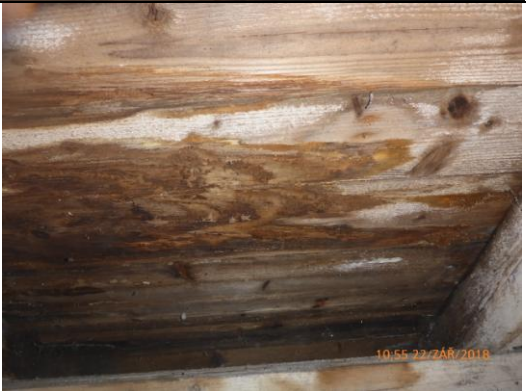
"D"	Plodnice dřevokazné houby na pobíjení v místě odběru vzorku dřeva D10

- Na preparátu byl zjištěn výskyt vejčitých výtrusů.
- Z hlediska napadení dřevokaznou houbou se s největší pravděpodobností jedná o napadení dřevokaznou houbou Konioforou sklepní (Coniophora puteana).

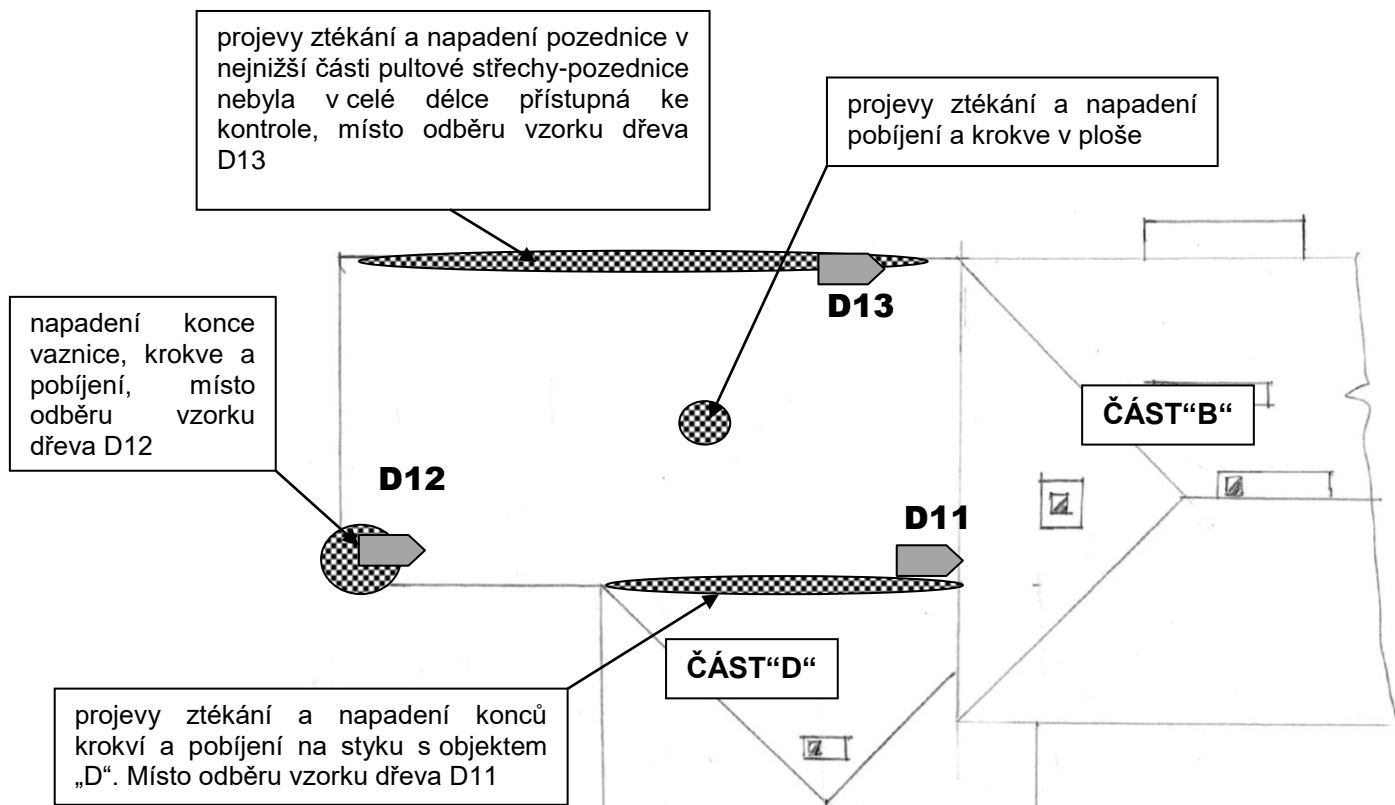
SCHEMA č.7: Místa poruch a odběru vzorku z části krovu „E“ – tělocvična

Zastřešení pultovou střechou v části „E“ je tvořeno tvoří nízkým dřevěným krovem. Krátké sloupky pod vaznicemi jsou přes roznášecí dřevěné prahy ukládány na tvrdou konstrukci stropu nad tělocvičnou. Krytinu tvoří asfaltové natavitelné pásy na dřevěném pobíjení. Do dřevěných částí docházelo k zatékání. Projevy zatékání a napadení dřeva byly zjištěny především v prostoru pozednice na obvodu v nejnižší části pultové střechy a dále v prostoru styku s obvodovou stěnou navazujícího objektu vzdělávacího centra (část „D“). Pozednice v nejnižší části byla velmi těžko přístupná a nebylo možno ji kontrolovat v celé délce. Podél této pozednice prochází odtokový žlábek na okapní hraně střechy. To je potencionální zdroj možného pronikání vody k pozednici v minulosti. Místa zjištěných poruch s napadením dřevěných prvků pultového krovu jsou uvedena ve schématu č.7. V místech napadení dřeva byly odebrány vzorky dřeva D11, D12 a D13. Místa odběru vzorků jsou patrná ze schématu č.7.

Do konstrukce krovu v současné době patrně nezatéká, střešní krytina nevykazuje defekty ani známky degradace. Kontrolu s rozkrytím shora bude třeba provést pro pozednici u odtokového žlábků na okapní hraně střechy v nejnižším místě pultové střechy. Napadené prvky bude třeba v rámci rekonstrukce střešního pláště vyměnit. Výměnu prvků krovu lze odhadnout cca 20 %. Veškeré nově zabudované prvky bude třeba ochránit vhodným fungicidem. Tyto prostředky jsou uvedeny v další kapitole 4.5 této zprávy.

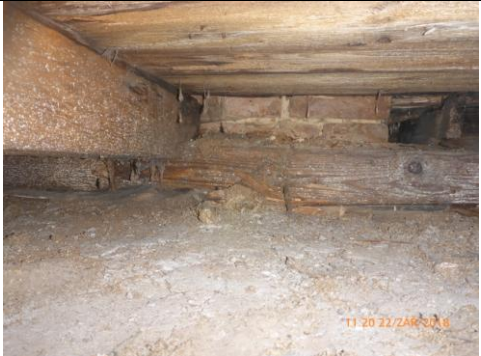
"E"	Pozednice v nejnižší části pultové střechy v místě odběru vzorku dřeva D13.

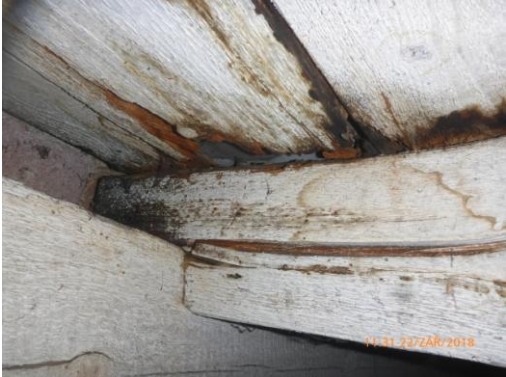
"E"	napadení dřeva pobíjením a rozrušení konce krokve v uložení na vaznici v prostoru styku s objektem „D“.

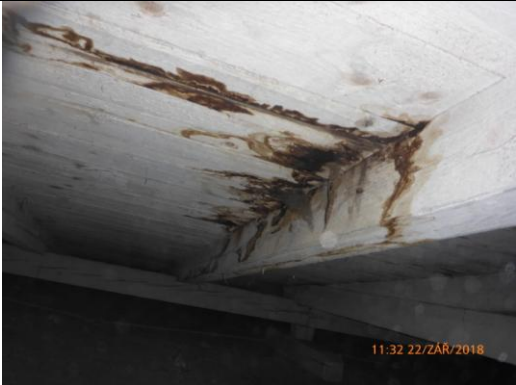
"E"	známky zatékání a napadení dřeva pobíjením a krokve v ploše

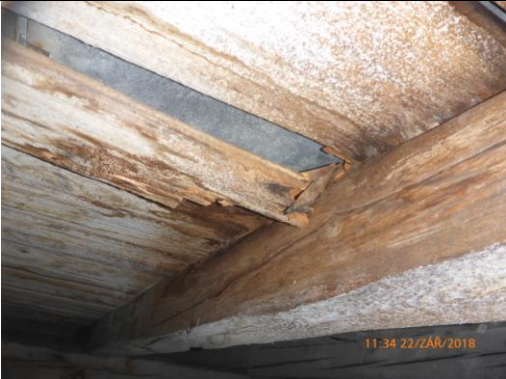
"E"	napadení pobíjením a krove V místě odběru vzorku dřeva D12

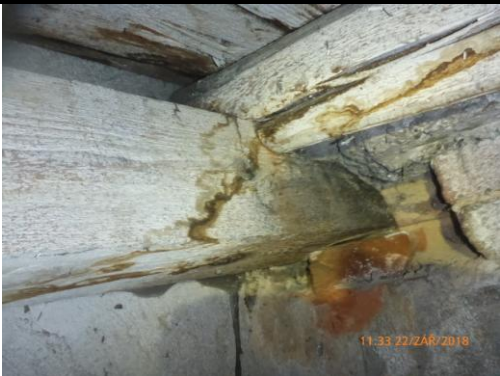
"E"	projevy zatékání a napadení zhlaví vaznice v uložení na obvodové zdivo, místo odběru vzorku dřeva D12

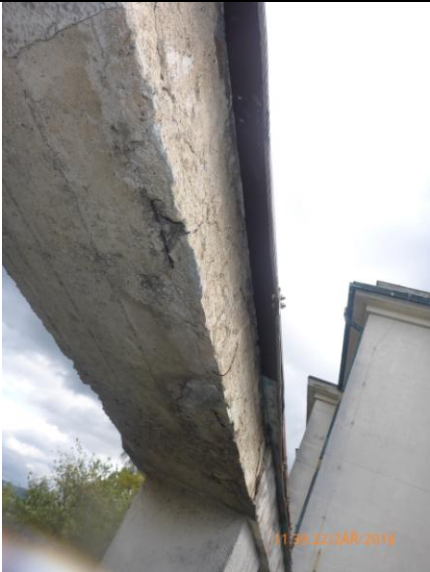
Kontrolován byl rovněž stav ozdobných nadstřešních konstrukcí atik. Tyto atiky jsou provedeny se zděnými pilířky, které byly po obvodu omítnuty s vytažením hydroizolace střechy na dolní části pilířků. Na pilířcích je uložena železobetonová deska s omítnutím, která probíhá po volném obvodu střechy. Směrem k bazénu je atika provedena bez sloupků jako plné zdivo. Na horní ploše je železobetonová deska oplechována měděnými plechy. Pro tuto konstrukci ozdobné atiky byly zjištěny poruchy ve formě opadávání ploch omítky ze železobetonové konstrukce desky a lokálních známek koroze výztuže železobetonové desky s odtržením krycí vrstvy betonu.

"E"	odtržení krycí vrstvy železobetonové desky atiky, v místě koroze výztuže , omítka desky opadána

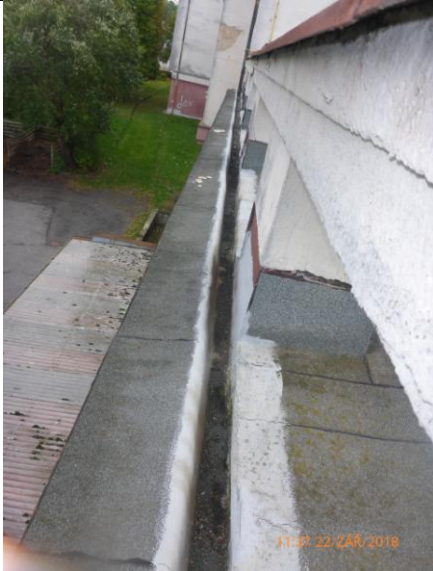
"E"	odvodňovací žlábek na okapní hraně pultové střechy.
