**ACTIV projekce, s.r.o.**  
**Ohrazenice 55**  
**511 01 Turnov**

Liberec dne:21.03.2025

**Věc: Stanovisko k zateplení objektu v areálu Sobotecká 2055, Turnov**

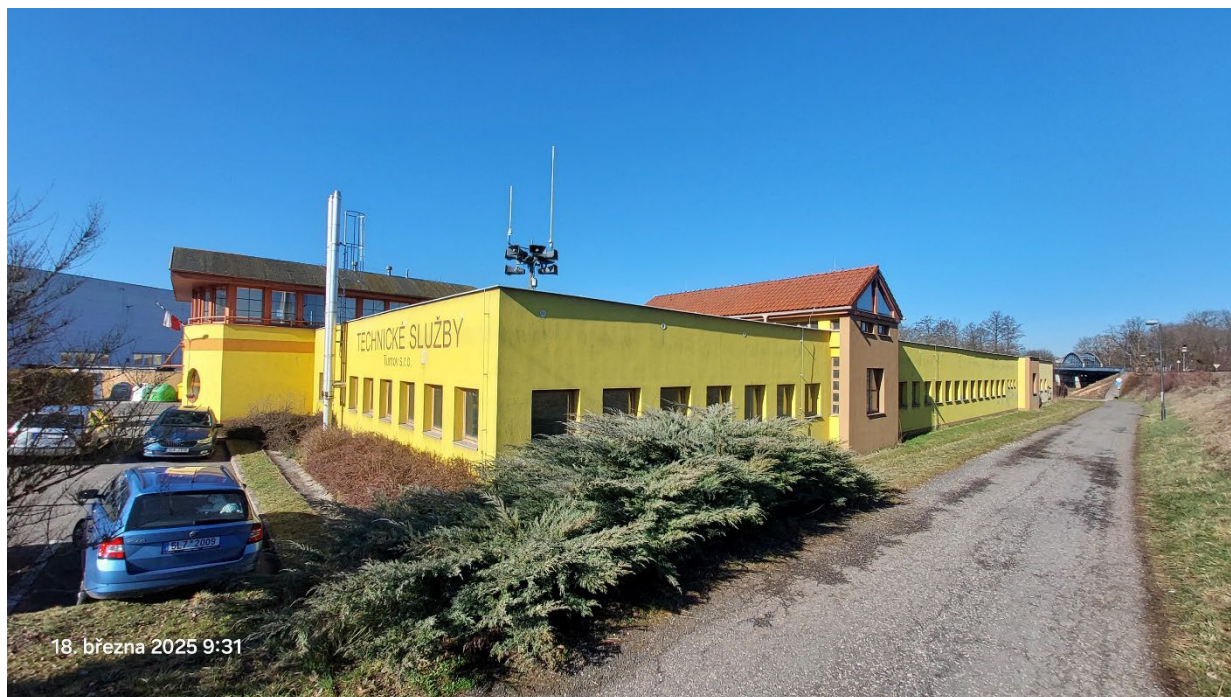
Jedná se převážně o přízemní objekt, kde jsou kanceláře, garáže, či dílny technických služeb města Turnov. Pouze jedna část je zvýšená a tvoří jí dvě nadzemní podlaží (obr. č. 1 a 2).

*Obr. č. 1 – Pohled na posuzovaný objekt od JV.*

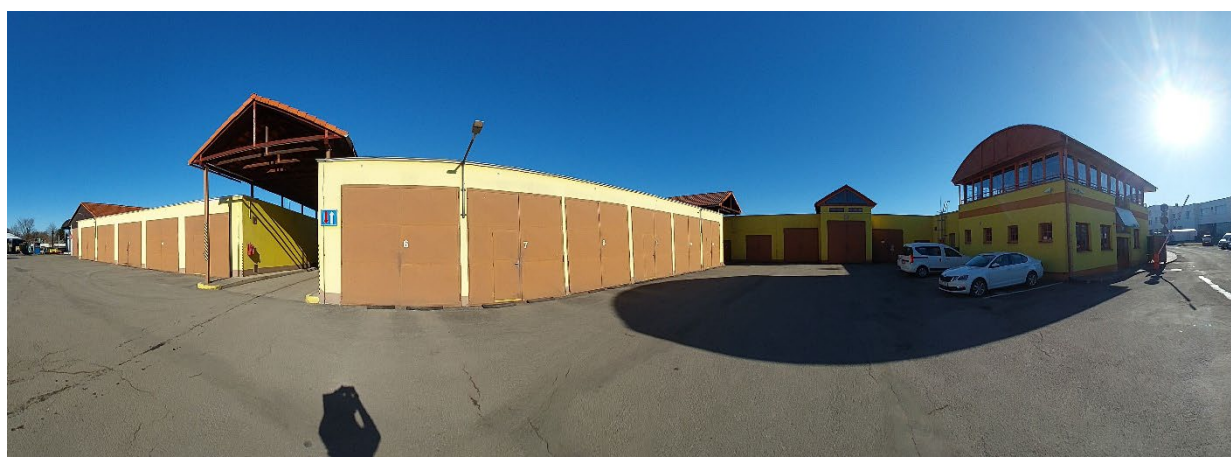
*Obr. č. 2 – Pohled na posuzovaný objekt od západu.*

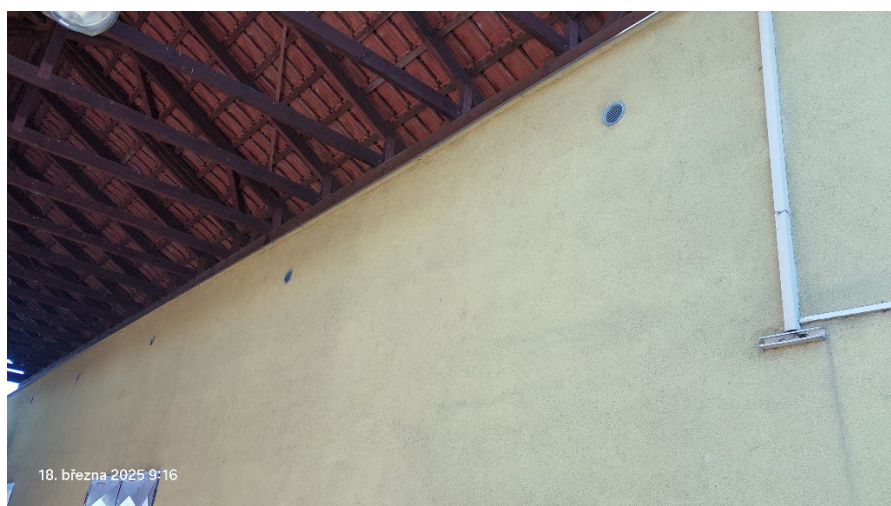
Obhlídka byla zaměřena na ověření existence a případné obsazenosti úkrytů vhodných pro ptáky a netopýry. Nikde na plášti tohoto domu nebyl zjištěn žádný potencionální ukryt pro ptáky a netopýry. Otvory na provětrání atiky střechy jsou opatřeny mřížkou (obr. č. 3). Většina střech je plochých, ale některé části zakrývá sedlová stříška zakrytá pálenou taškou. Střížky mezi garážemi nemají žádné podbití, a tudíž u nich není žádný potencionální ukryt. Jedinou výjimku tvoří stříška nad dílnou, která je provětrávaná a kolem střížky je podbití zakryto dřevem. Podobná situace je i na nejvyšší části objektu, která je zakrytá obloukovou střechou potaženou vařenou lpou. Proto jsem přistoupil k důkladné

*Obr. č.3 provětrávací otvory v atice jsou uzavřeny mřížkou.*

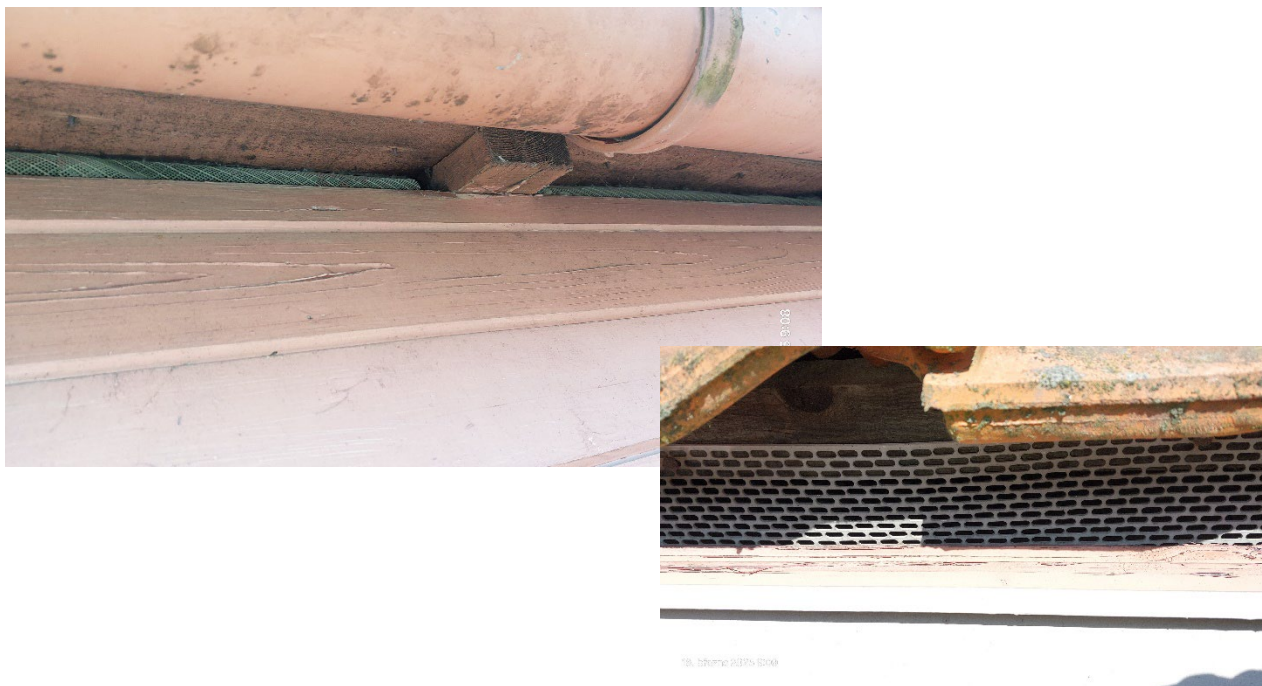
obhlídce těchto částí objektu. Štěrbina mezi podbitím a bedněním obou střech je buď zaslepená izolací s paropropustnou folií, nebo plastovou sítkou (obr. č. 4). U sedlové střížky zakryté pálenou taškou, jsem část střechy rozkryl a prohlédl prostor vytvořený dřevěným podbitím podstřeší (obr. č. 5). V tomto kaslíku nebyly zaznamenány žádné pobytové stopy. Prostor pod obloukovou střechou je pro ptáky a netopýry nedostupný. Dřevěné podbití této střechy je celistvé bez škvír. Pouze na dvou místech z JV a SV strany je po jednom otvoru vzniklém hnilobou prken. Oba tyto otvory, ale neumožňují proniknutí ptákům a netopýrům dovnitř, protože je uzavírá trám konstrukce krovu. Na objektu nejsou žádné vhodné stanoviště pro ptáky a netopýry.

*Obr. č.4 štěrbina v podstřeší je ve všech případech uzavřená, buď paropropustnou folií, nebo platovou mřížkou.*

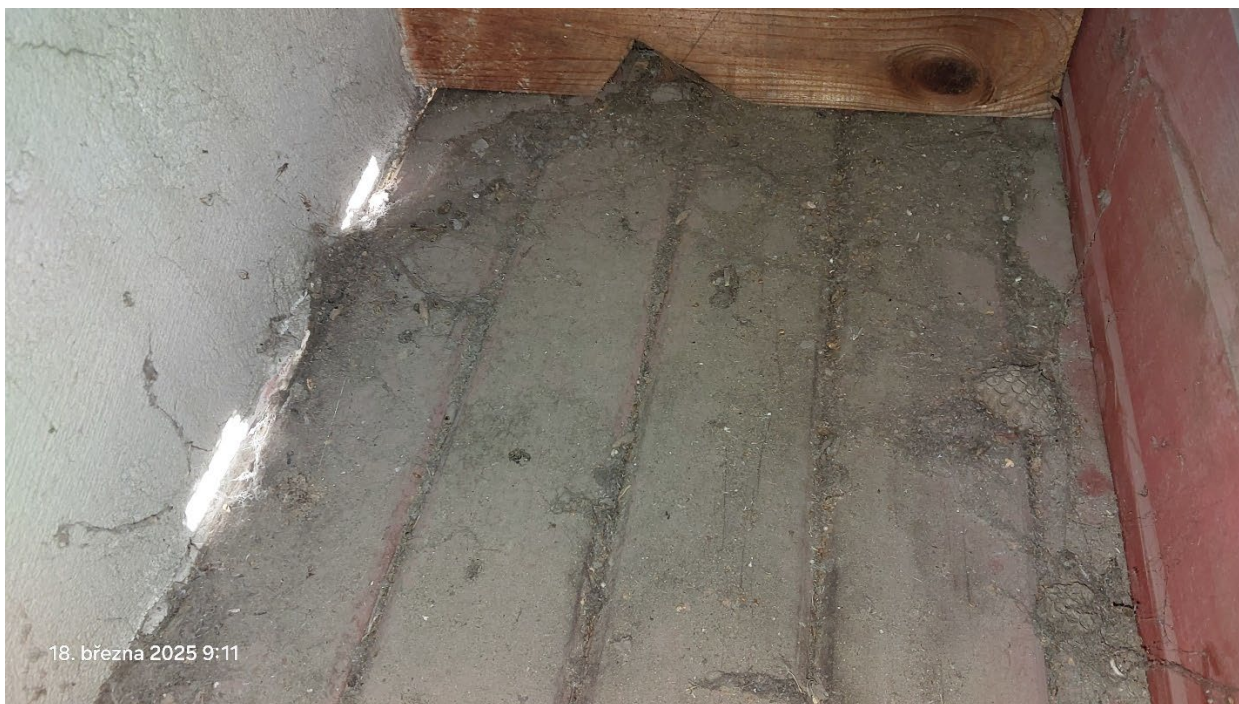
*Obr. č.5 Po částečném rozkrytí střechy byl prohlédnut i prostor nad dřevěným obložením podhledu střechy, kde nejsou žádné pobytové stopy.*
