**ZPRÁVA č.24/20**

**Posouzení stavu  
železobetonových žebírkových střešních panelů  
objektu kotelny v ulici Přepeřská  
TURNOV**

**OBJEDNAVATEL:** Město Turnov  
**STAVBA-OBJEKT:** Objekt bývalé kotelny na parcele p.č.1986/85, Přepeřská ulice, Turnov  
**KONSTRUKCE:** žebírkové střešní panely

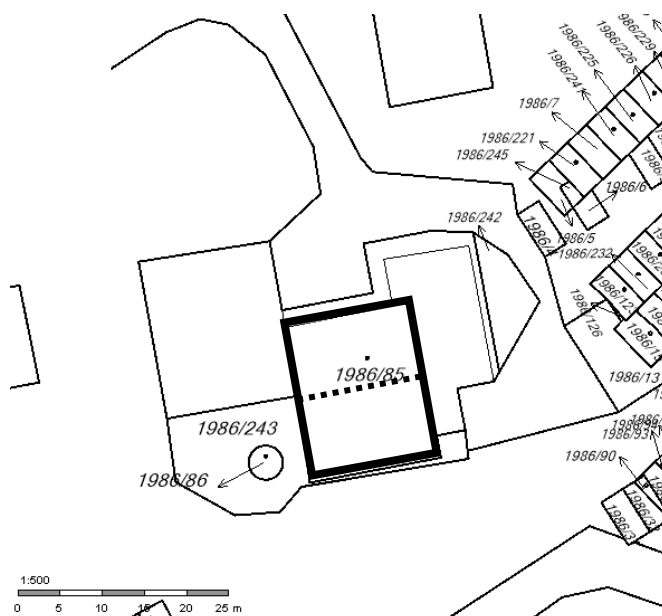
**SCHÉMA č.1:** Vyznačení střední části objektu určené k průzkumu a její rozdělení příčkou na dvě haly.

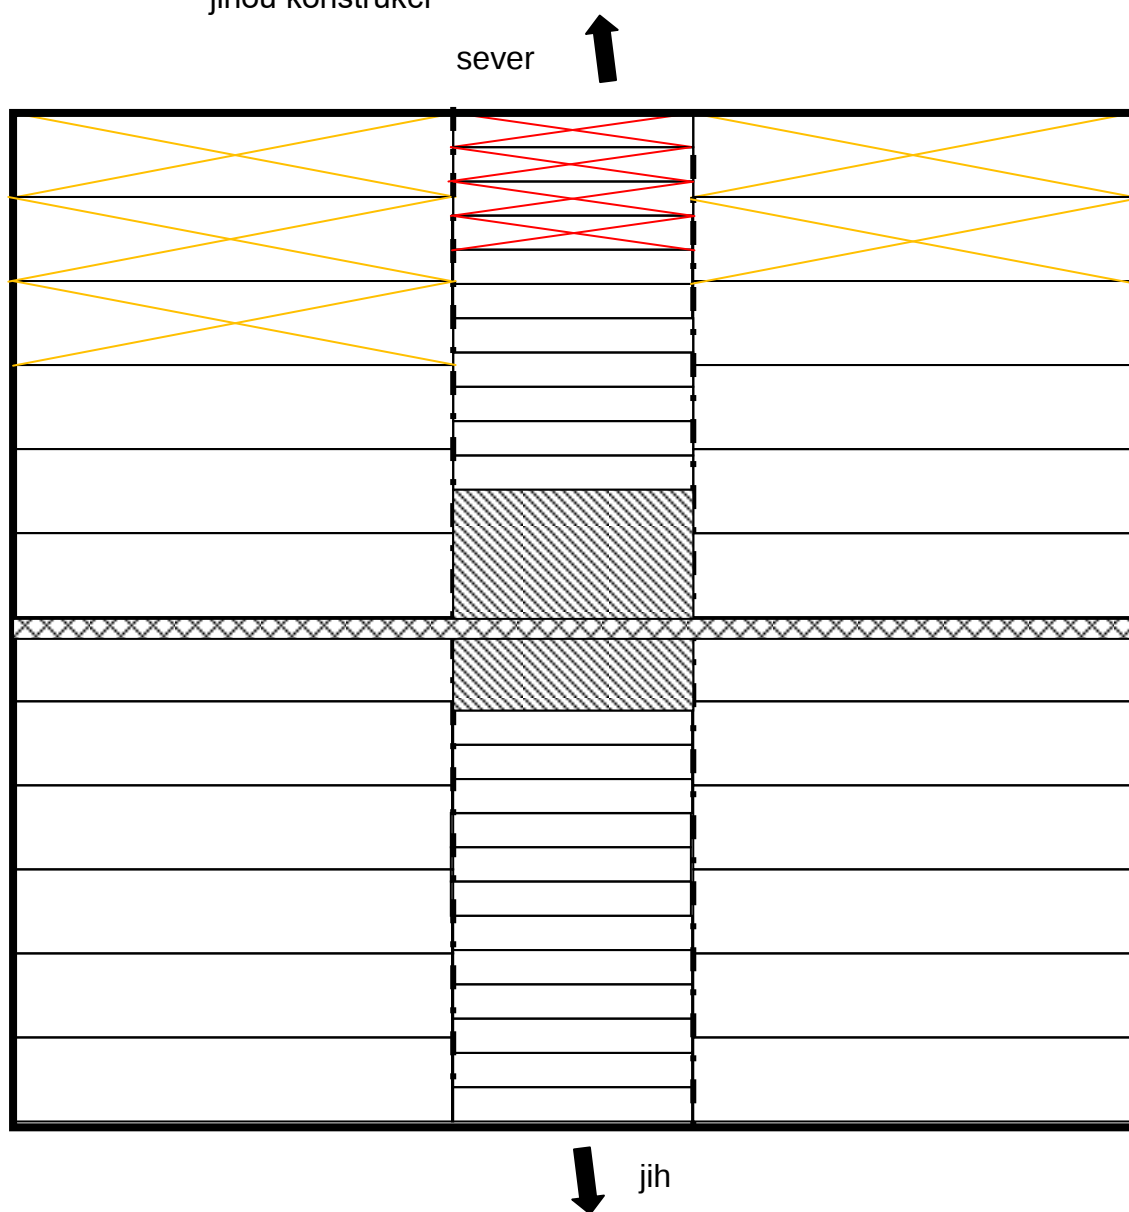
Na základě prohlídky bylo zjištěno, že v místech průsaků dochází ke korozi výztuže žeber panelů a také k degradaci betonu panelů. Lokálně byla zjištěna výrazná koroze výztuže žeber s oslabením profilů. Jedná se zejména o krajní panely na severní straně v místech, kde jsou průsaky nejintenzivnější. Také pro ostatní panely s výraznými projevy průsaků byla zjištěna koroze výztuže žeber s počínajícím oslabením. Na více místech došlo k odtržení krycí vrstvy a obnažení korodující výztuže. Dále bylo zjištěno, že v prostorech průsaků dochází k degradaci betonu panelů působením mrazu. Jedná se zejména o degradaci betonu žeber, ale lokálně také desky panelů.

**SCHÉMA č.2:** Půdorys-schema vyznačení panelů určených k demontáži a nahrazení jinou konstrukcí

Na základě zjištěných skutečností, doporučujeme provést demontáž stávajících železobetonových žebírkových panelů nejvíce zasažených korozi a jejich nahrazení jinou konstrukcí ( například ocelové nosníky s plechy.) Panely doporučujeme odstranit v rozsahu dle schématu č.2. Pro zbylé panely s projevy průsaků je nutné provést sanaci podhledu s reprofilací korodující výztuže. K rekonstrukci je nutné přistoupit co nejdříve. Při pokračujícím zatékání do konstrukce dojde k rozvoji poruch panelů a s ním i k nutnosti snesení většího počtu panelů. V rámci rekonstrukce je samozřejmě nutné provést kompletní výměnu střešního pláště. Jelikož únosnost panelů tohoto typu byla obecně navrhována s minimální rezervou, je nutné při rekonstrukci střešního pláště nijak nepřitěžovat ponechané střešní železobetonové žebírkové panely. I pokud by k rekonstrukci objektu nedošlo, je třeba bezpodmínečně ihned opravit střešní krytinu tak, aby do nosné konstrukce nezatékalo.

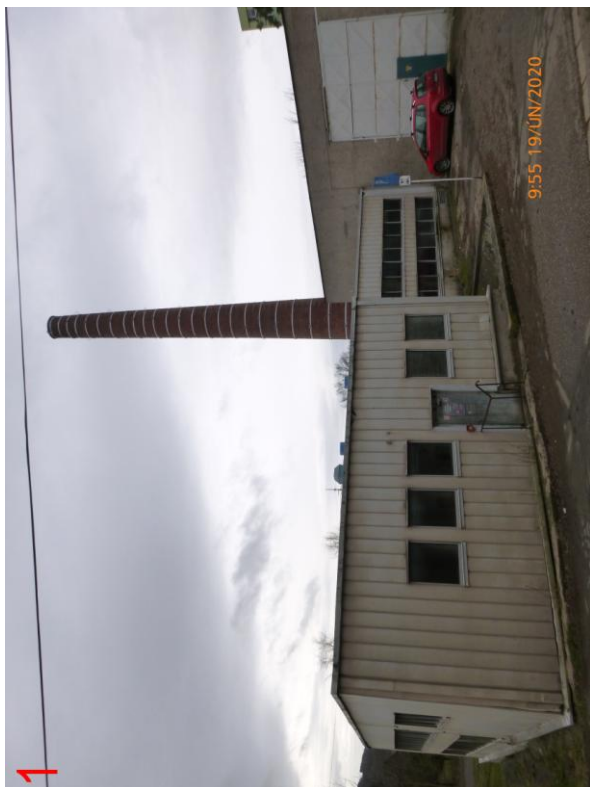
### **FOTO č.1**

Pohled na objekt kotelny.

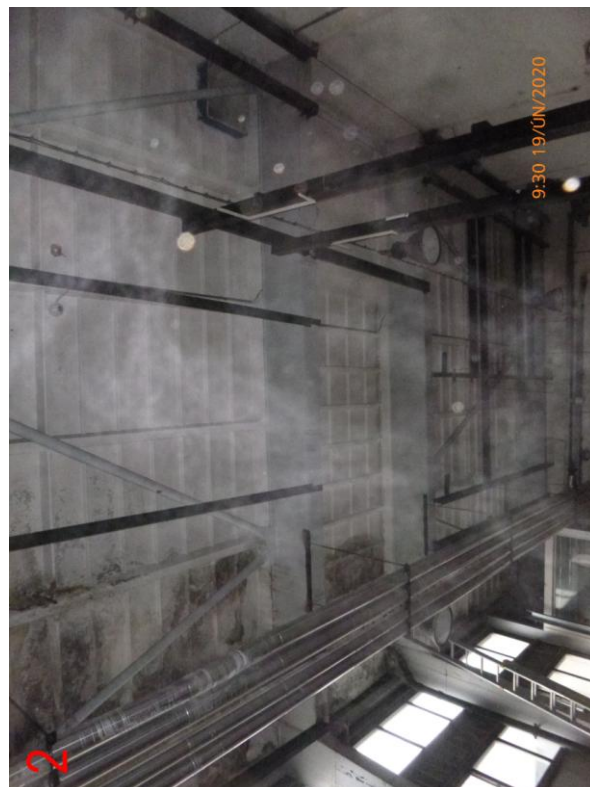
### **FOTO č.2**

V severní části haly bylo zjištěno masivní dlouhodobé zatékání do střešní konstrukce s výraznými průsaky panely a spárami mezi nimi. V místech průsaků byla drobnými sondami na více místech zjištěna koroze výztuže. Místy dochází k oslabení výztuže korozí a odtržení krycích vrstev betonu. V místech dlouhodobého průsaku dochází k degradaci betonu panelů zejména v žebrech. Dokumentace stavu panelů je provedena v příloze č.2 - fotodokumentace.

Podhled střešní konstrukce v severní části. Patrné projevy průsaků na podhledu u severního průčelí.

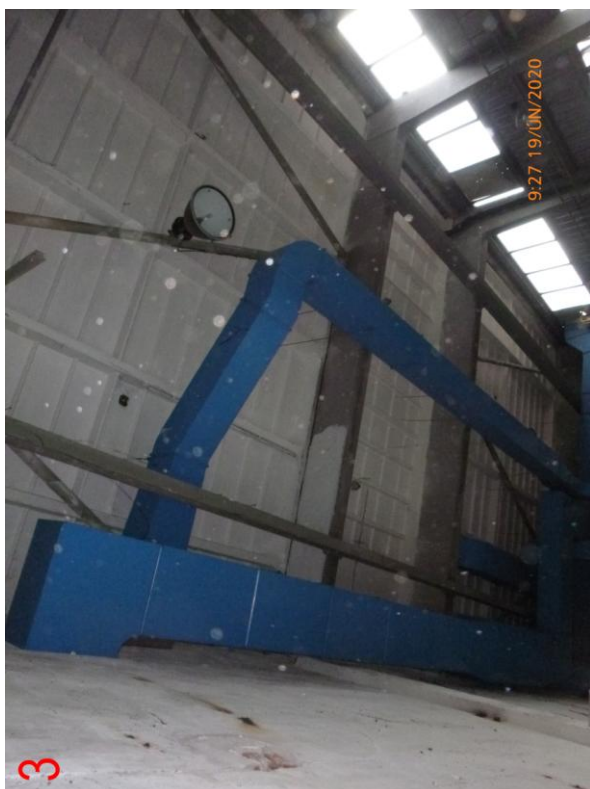
### **FOTO č.3**

Prohlídkou bylo zjištěno, že střešní konstrukce v jižní části haly nevykazuje viditelné poruchy. V jižní části nebyly zjištěny projevy koroze výztuže žebírkových panelů, silnějšího zatékání do střešní konstrukce nebo nadměrné průhyby panelů v důsledku přetížení.

Podhled střešní konstrukce v jižní části. Střešní panely bez výrazných poruch.

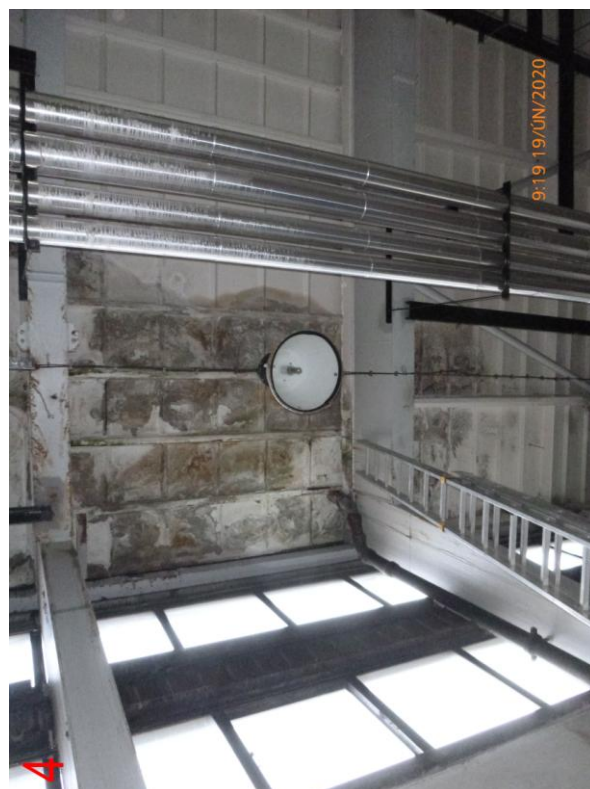
### **FOTO č.4**

Projevy silných průsaků střešní konstrukcí. Panely určené k výměně.

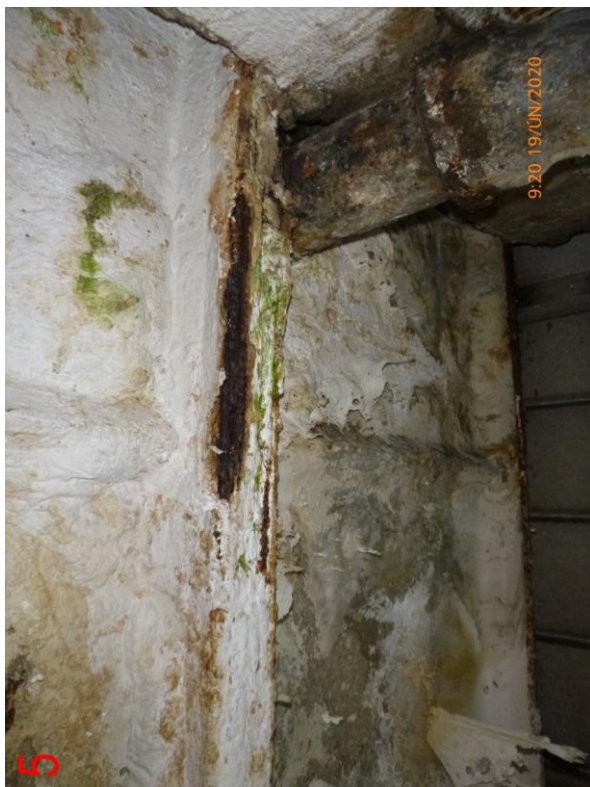
### **FOTO č.5**

Výrazná koroze výztuže žebírek s oslabením profilů.

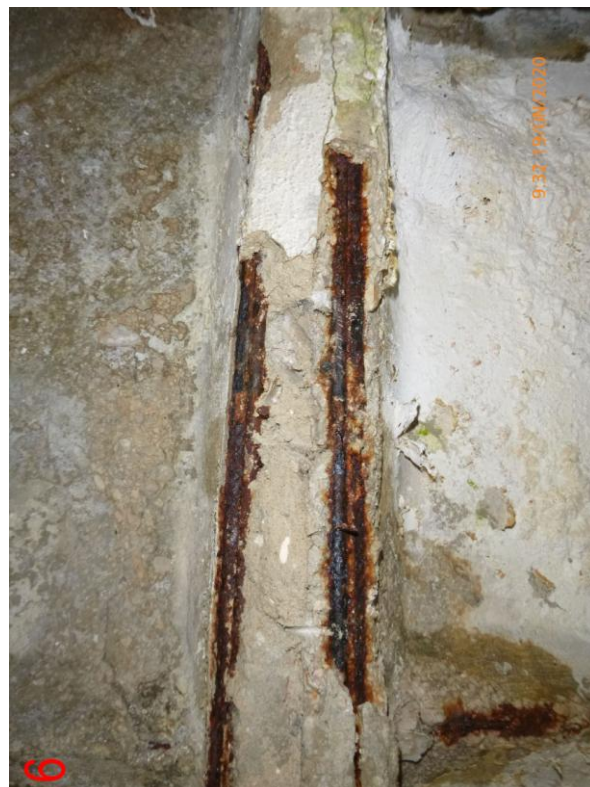
### **FOTO č.6**

Koroze výztuže žeber v místě průsaku a výrazná degradace betonu se ztrátou pevnosti.

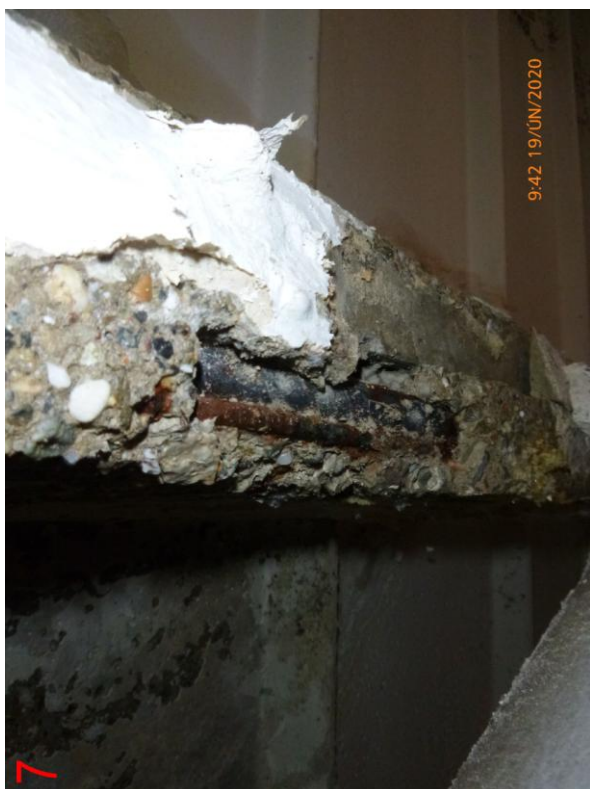
### **FOTO č.7**

Odtržení krycí betonové vrstvy a počínající koroze výztuže žebra panelu. Panel určený k sanaci.

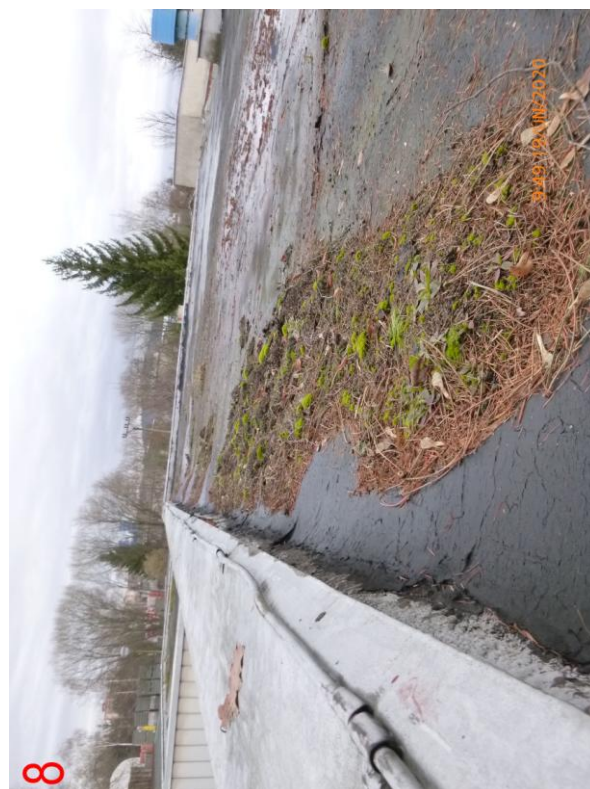
### **FOTO č.8**

Vizuální prohlídkou bylo zjištěno, že střešní krytina je zcela dožilá s množstvím poruch, které jsou příčinou zatékání do interiéru objektu.

Pohled na zcela dožilou krytinu střešního pláště u severního průčelí.
