Město Turnov

ČGS-441/21/763*SOG-441/0757/2021

Aktualizace posouzení stabilitní situace skalních masivů na levém břehu řeky Jizery v Šetřilovském parku na pozemku parc. č. 2826 v k. ú. Turnov

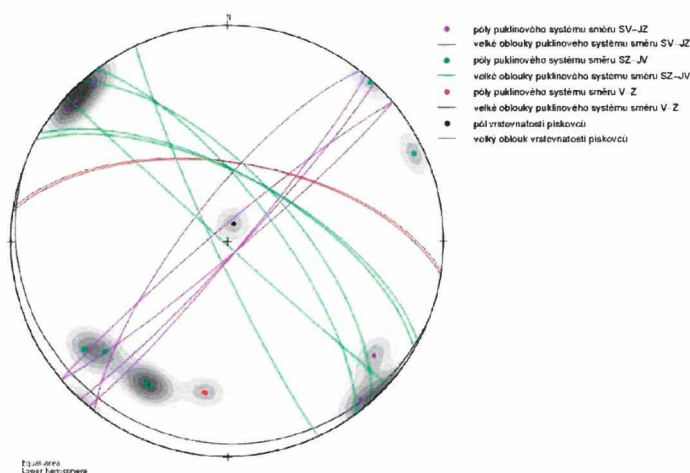
„polyedrický až hlízovitý a tabulkovitý“ (převládají nepravidelné skalní úlomky) v rámci bloků a celků vyčleněných podél puklinových systémů (obr. 2). Tyto disproporce odolnosti hornin vůči zvětrávání predisponují negativní stabilitní poměry v nejvyšších partiích skalních výchozů.

Obr. 2 Stereografická rovníková projekce puklinových systémů a vrstevních sedimentárních ploch. Dominantními směry puklinových systémů jsou SV-JZ (*fialové oblouky*) a SZ-JV (*zelené oblouky*). Druhý jmenovaný systém vykazuje mírný rozptyl směru od SSZ-JJV až ZSZ-VJV. Ve východní části výchozů zájmového území byla naměřena plocha směru V-Z, s nepříznivou orientací shodnou s orientací svahu k severu a úklonem 65° po svahu (*červené oblouky*). Sedimentární plochy jsou subhorizontálního úklonu 7° do svahu (úklon k jihu; *černé oblouky*).

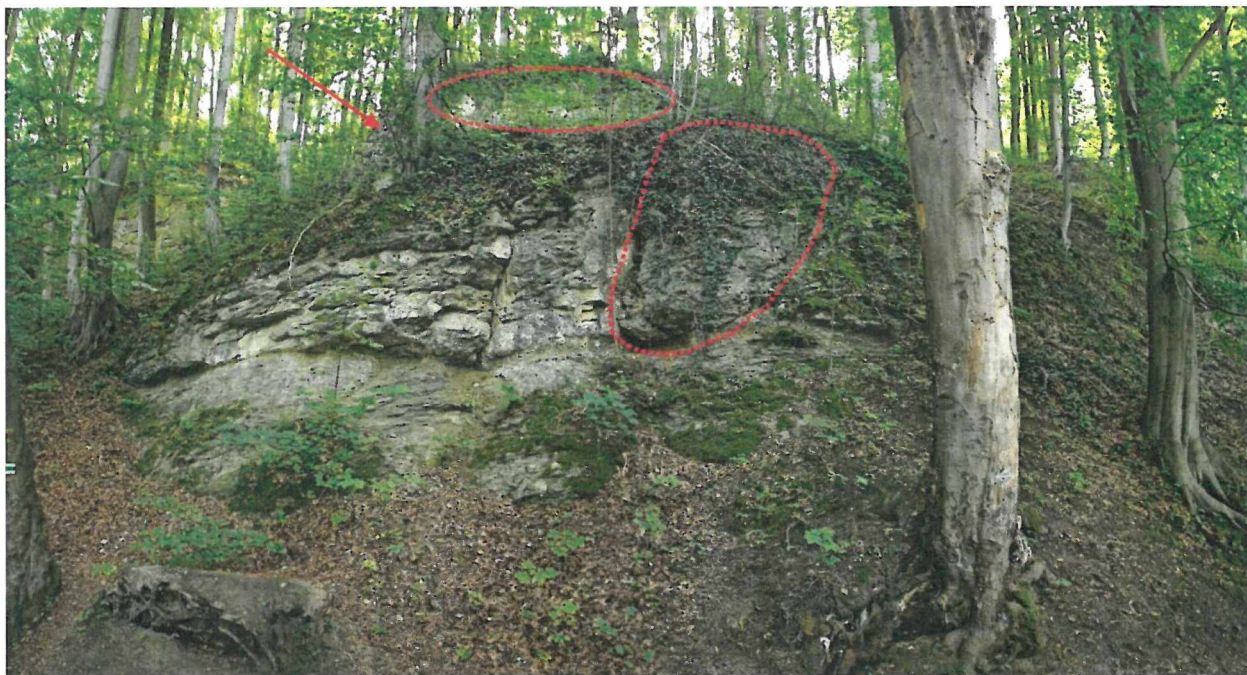
Foto 1 Červená šipka vlevo ukazuje na dezintegrováný skalní útvar – viz foto 2. Červená tečkovaná elipsa nahoře zvýrazňuje skalní výchoz s aktivním sesypáváním až opadáváním úlomků hornin (foto 4). Červeně tečkovaný polygon vpravo zvýrazňuje skalní útvar s předpokládanými negativními stabilitními poměry vlivem pukliny ukloněné ze svahu – viz obr. 2.

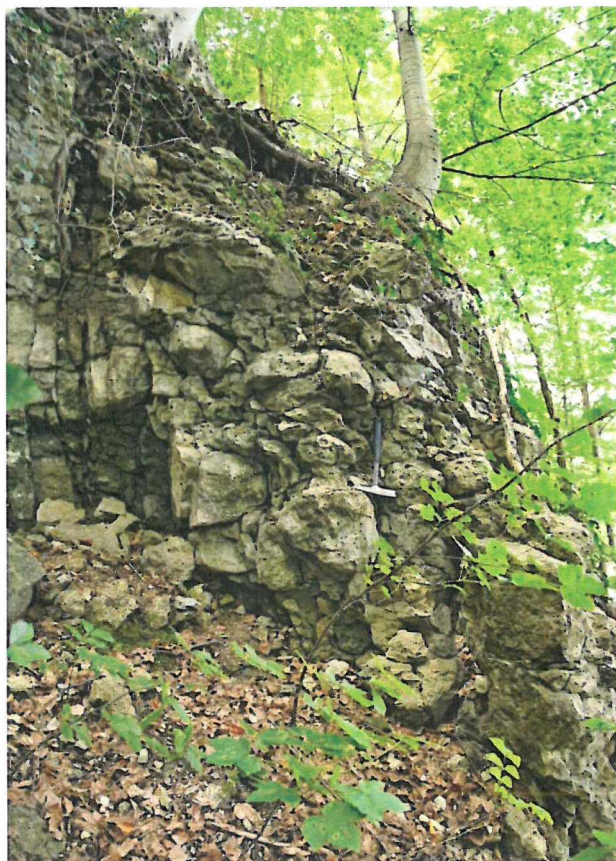
Foto 2 Dezintegrováný skalní útvar druhého geomorfologického stupně při východním okraji zájmového území (na foto 1 jej označuje červená šipka vlevo).

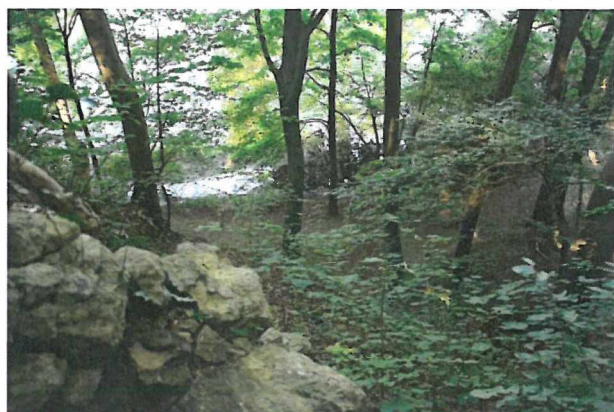
Foto 3 Pohled na cyklostezku, ze shora od dezintegrovaného skalního útvaru druhého geomorfologického stupně při východním okraji zájmového území útvaru zvýrazněného na foto 1 červenou šipkou vlevo (detail viz foto 2).

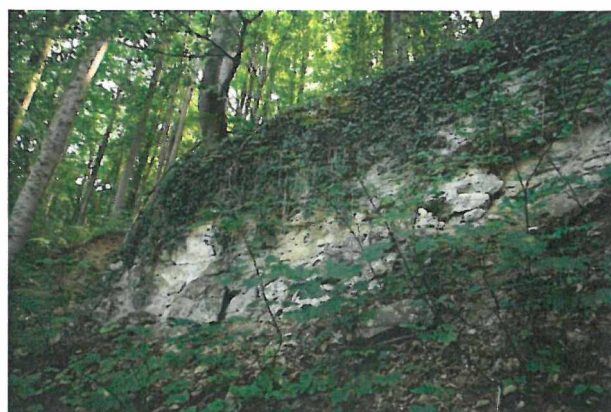
Foto 4 Aktivní projevy sesypávání až opadávání z výchozu vyznačeného červenou tečkovanou elipsou na foto 1.

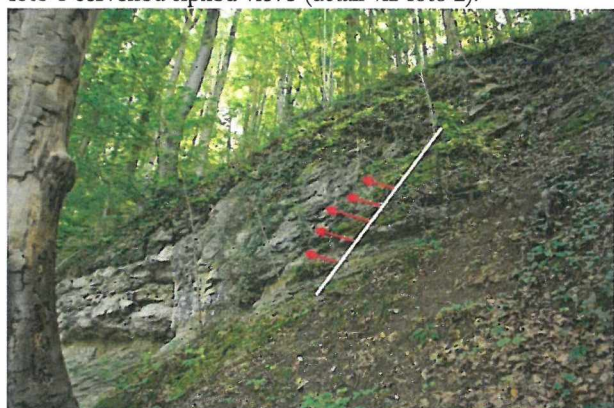
Foto 5 Bližší pohled na skalní útvar z foto 1 vpravo. Červenými šipkami a bílou linií je naznačena nesystémová dislokace ukloněná ze svahu (60°; obr. 2).

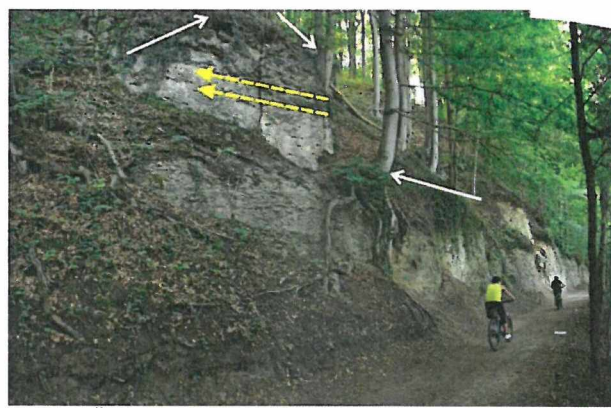
Foto 6 Žluté přerušované šipky naznačují směr kotvení skalního bloku (Klinčůch – Holý 2018). Bílé šipky ukazují na stromy s negativním dezintegračním vlivem, které budou odstraněny.

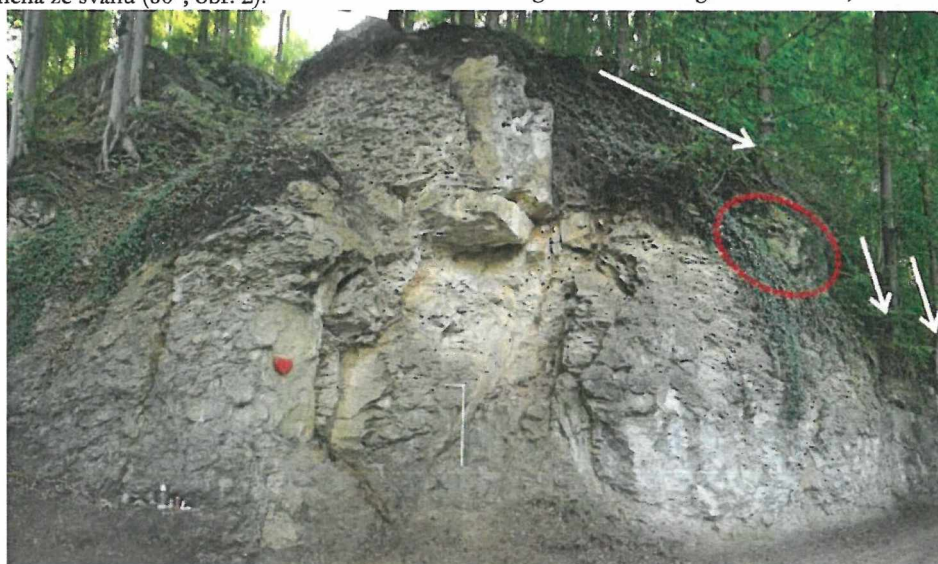
Foto 7 Místo skalního řícení z roku 2017 (Tichý 2017; Malík 2018), jehož stabilita bude řešena podezdívkou. Červená tečkovaná elipsa označuje část masivu k odtěžení. Bílé šipky ukazují na stromy s dezintegračním účinkem na masiv, které budou odtěženy.

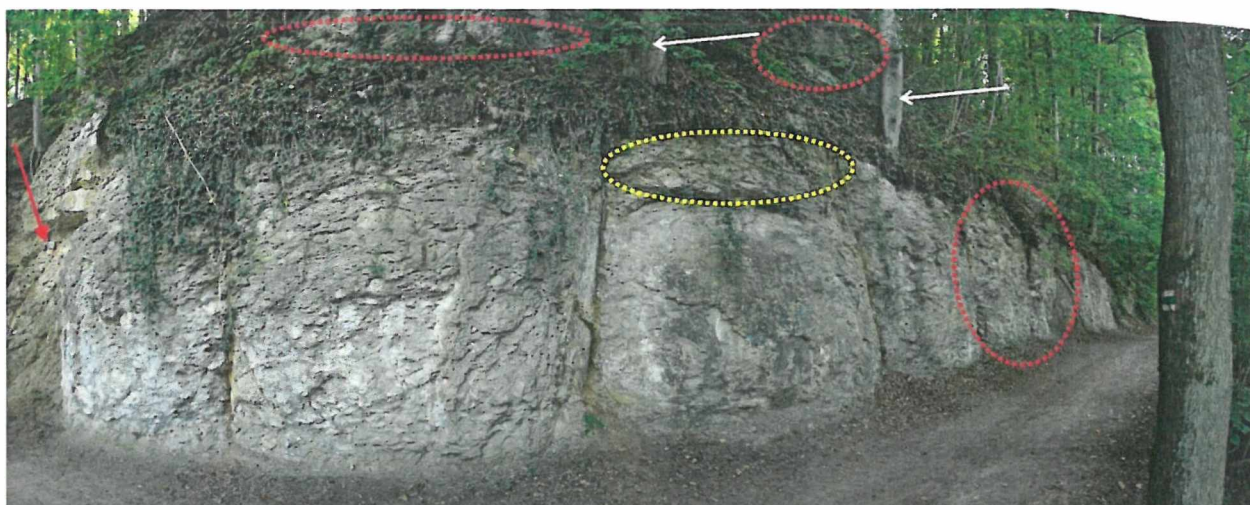
Foto 8 Panoramatický pohled na skalní defilé od říční z roku 2017 (*červená šipka vlevo*). Červené tečkované elipsy označují místa, která budou odtěžena z důvodu jejich oddělenosti od masivu. Žlutá elipsa naznačuje část skalní stěny, která bude stabilizována silově kotvami (dle Klinčůch – Holý 2018). Bílé šipky ukazují na stromy s dezintegračním účinkem na masiv, které budou odtěženy.

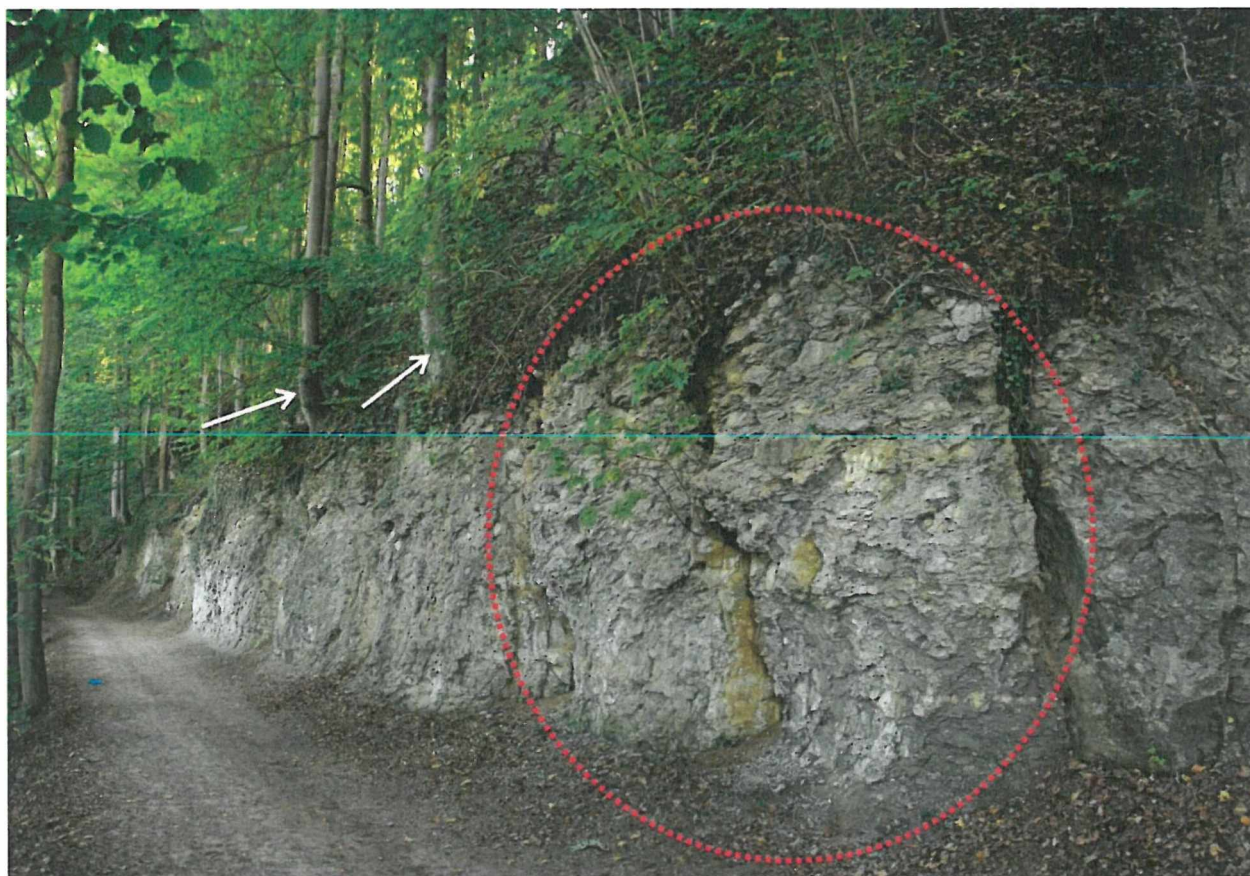
Foto 9 Část skalní stěny určená k odtěžení (Klinčůch – Holý 2018 a dokumentace Malík 2018), vyčleněná hlavními puklinovými systémy – viz obr. 2. Bílé šipky ukazují na stromy s dezintegračním účinkem na masiv, které budou odtěženy.

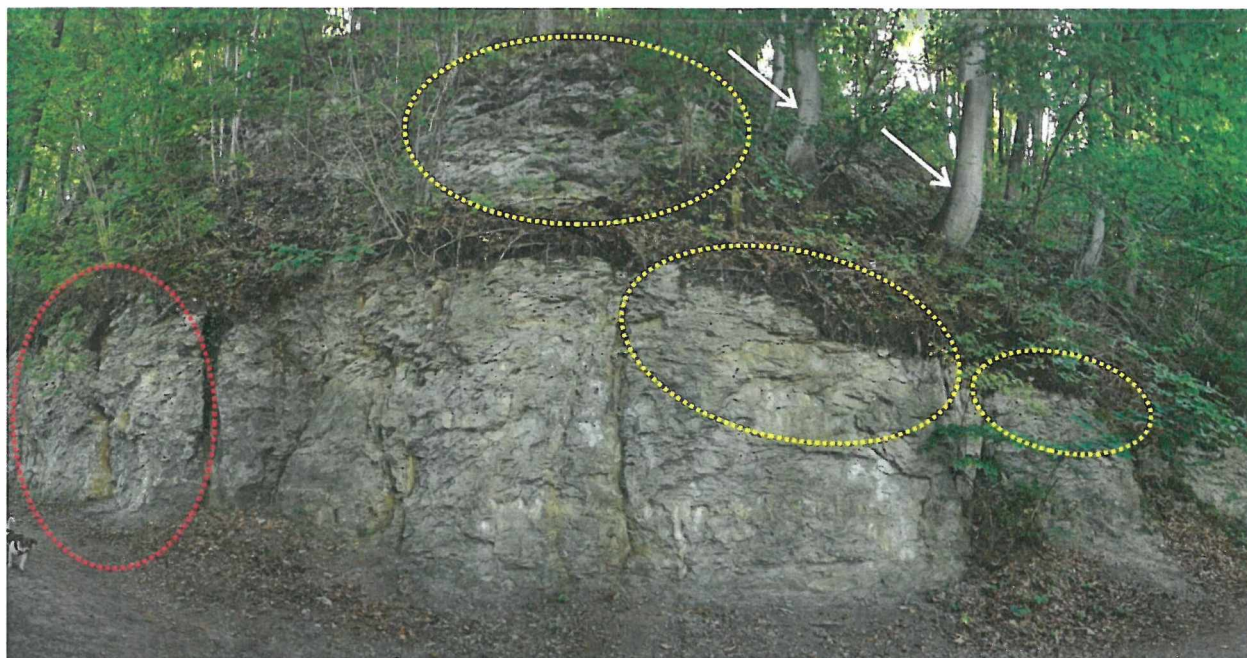
Foto 10 Panoramatický pohled na část výchozů přibližně ve středním úseku. Červenou tečkovanou elipsou vlevo je označena část určená k odtěžení (viz foto 8); místa silové stabilizace kotvením naznačují žluté tečkované elipsy od středu doprava (Klinčůch – Holý 2018). Bílé šipky ukazují na stromy s dezintegračním účinkem na masiv, které budou odtěženy.

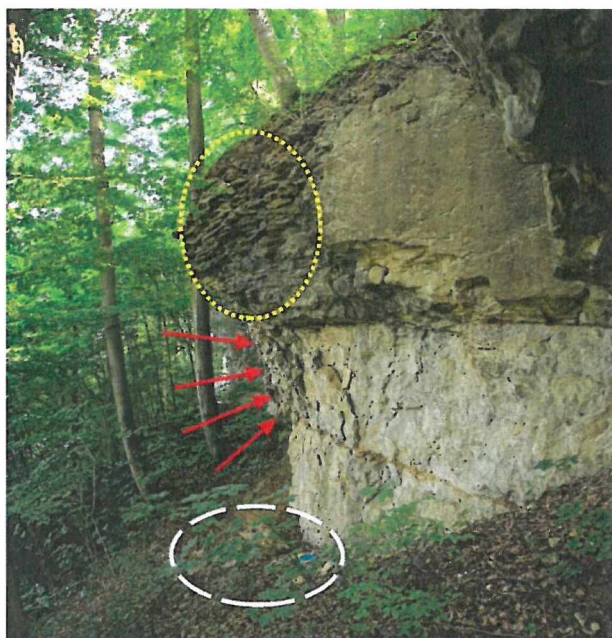
Foto 11 Aktivně se vyvíjející převis (žlutá tečkovaná elipsa) ve druhém geomorfologickém stupni (pohled k východu). Převis bude zajištěn silově kotvami (Klinčůch – Holý 2018). Červené šipky ukazují na skalní úlomky aktivní opadávající vlivem mrazového zvětrávání. Bílá čárkovaná elipsa dole pak zvýrazňuje jejich akumulaci.

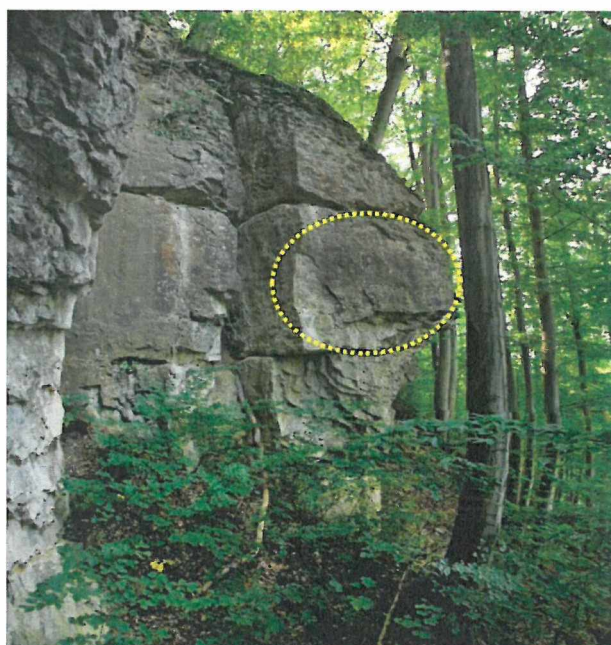
Foto 12 Pohled k západu na skalní objekt – viz foto 10.

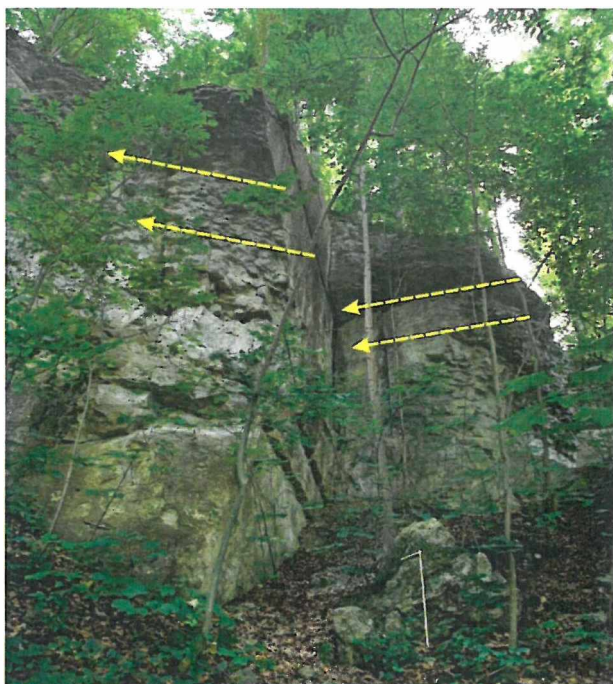
Foto 13 Další skalní útvary druhého geomorfologického stupně na východ od objektů zachycených na foto 10, 11. *Žluté čárkované šipky* naznačují jejich stabilizaci kotvením.

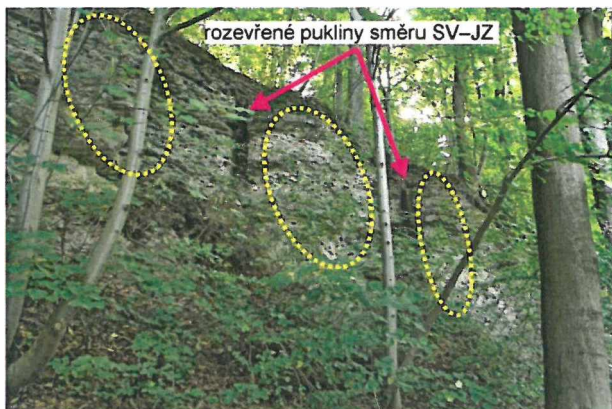
Foto 15 Další ukázka stabilizace výchozů v západní části zájmového území. Ve *žlutých tečkovaných elipsách* jsou zvýrazněny skalní objekty určené k zajištění kotvami.

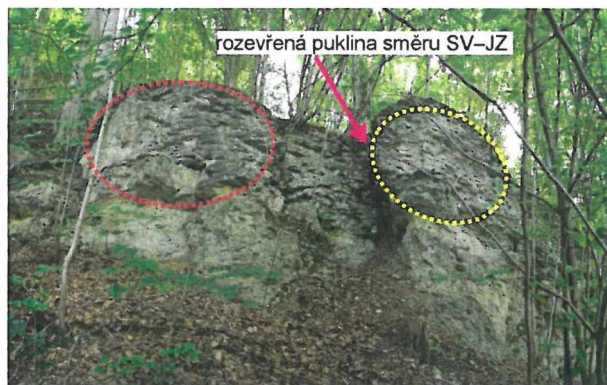
Foto 14 Západní část prvního stupně geomorfologického patra bezprostředně přiléhajícího k cyklostezce. *Červená tečkovaná elipsa vlevo* naznačuje partii k odtěžení (Klinčůch – Holý 2018). Skalní útvar ve *žluté tečkované elipse vpravo* bude stabilizován kotvením přes rozevřenou puklinu, jak naznačuje *fialová šipka*.

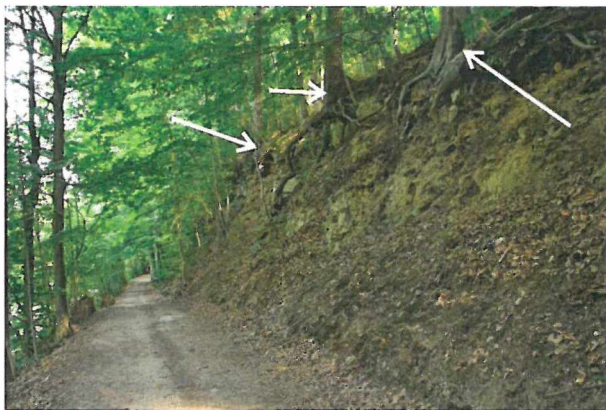
Foto 16 Pohled ze západního okraje zájmového území k východu, kde dojde k odstranění vzrostlých stromů a odtěžení nestabilních objektů i zajištění částí kotvením, které ale v současnosti vzhledem k dezintegraci masivu nelze jednoznačně vyznačit, resp. označit ty, které zůstanou zachovány.
