## **Diagnostika stavebních konstrukcí s.r.o.**

### **ZPRÁVA č. 102/23**

**Diagnostický průzkum  
ocelové konstrukce rozhledny Hlavatice,  
MAŠOV U TURNOVA**

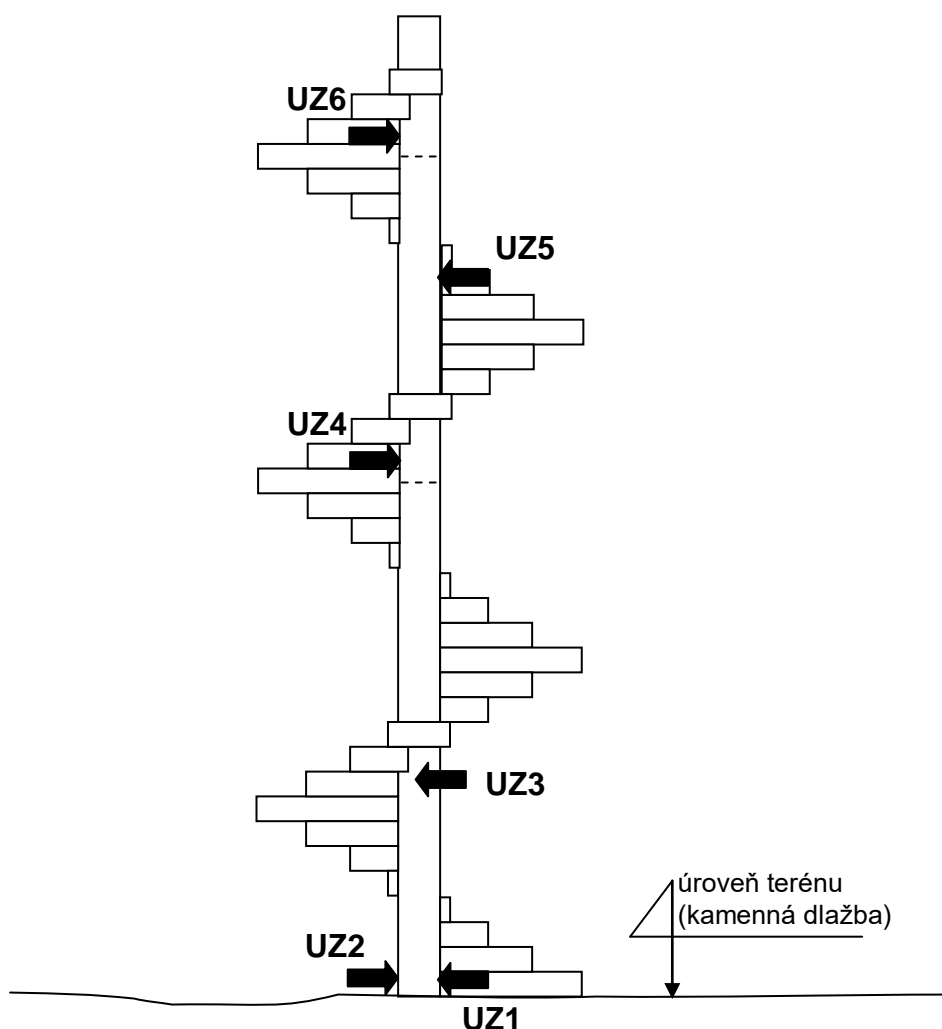
**SCHÉMA č.1:** Schéma konstrukce s vyznačením míst provedení ultrazvukového měření tloušťky

zkuš. místo	prvek/místo měření	vnější průměr trubky [mm]	změřená tloušťka profilu [mm]	tabulková hodnota tloušťky [mm]	úbytek koroze [mm]
<b>UZ1</b>	Sloup v místě oslabení	159	4,40	6,0	1,6
<b>UZ2</b>	Sloup v místě oslabení	159	5,25	6,0	0,75
<b>UZ3</b>	Sloup bez oslabení	159	6,38	6,0	-
<b>UZ4</b>	Sloup v místě oslabení	159	5,16	6,0	0,84
<b>UZ5</b>	Sloup bez oslabení	159	5,83	6,0	0,17
<b>UZ6</b>	Sloup bez oslabení	159	6,16	6,0	-

Z tabulky č.1 je patrné, že sloup je provedený z trubky profilu 159x6 mm a v detailech dochází k jeho výraznému oslabení. V patě sloupu bylo zjištěno oslabení až o 1,6 mm tloušťky stěny. Oslabení bylo zjištěno také po výšce, zejména okolo svařovaného spoje nastavení trubky.

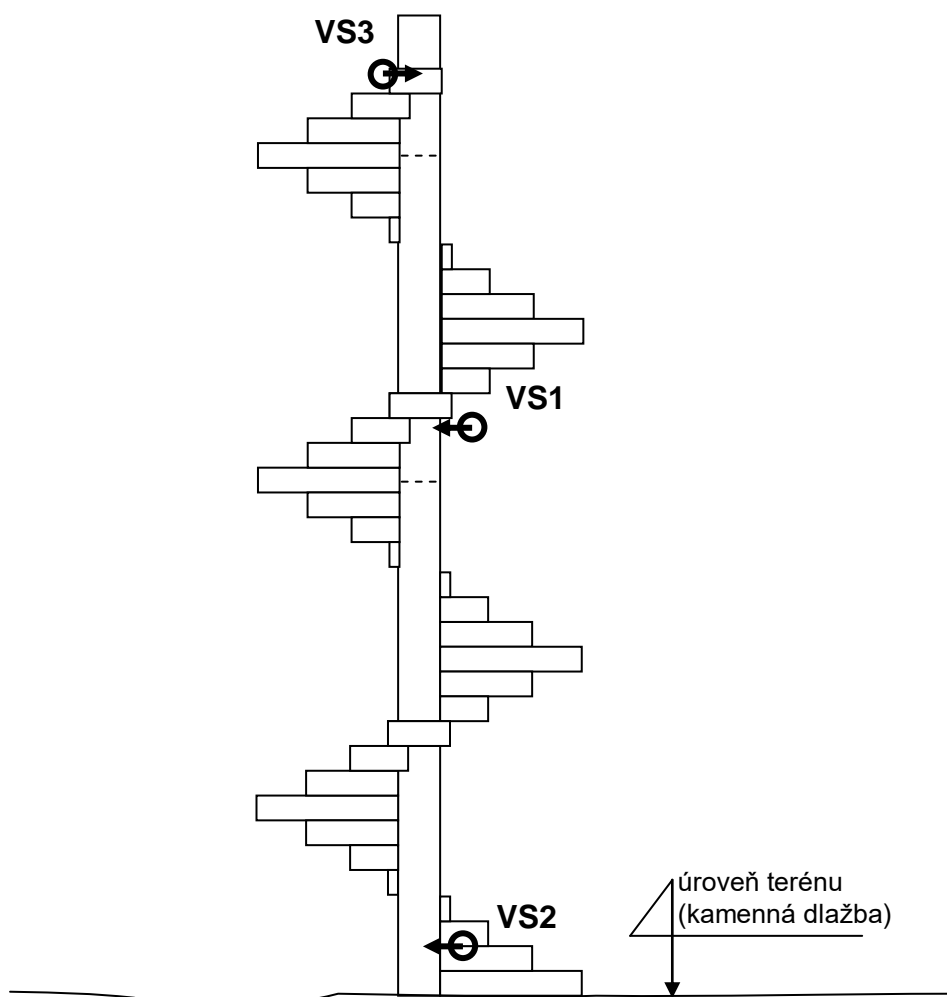
**SCHÉMA č.2:** Zjištěný tvar stojek a vyznačení míst sond pro endoskopické vyšetření uzavřených profilů

Bylo provedeno optické vyšetření uzavřeného profilu sloupu videoskopem OLYMPUS. Místa optického vyšetření byla označena VS1 až VS3. Místo VS2 bylo provedeno v patě sloupu. Místa VS1 a VS3 byla provedena v blízkosti svarů tak, aby bylo zjištěn způsob provedení napojení a případné poruchy v těchto detailech. Umístění zkušebních míst je patrné ze schématu č.2.

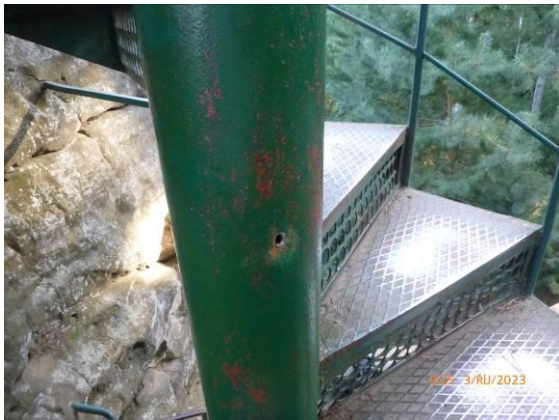
<p><b>VS1:</b></p> <p>Místo provedení sondy VS1 nad první svarem trubky</p>

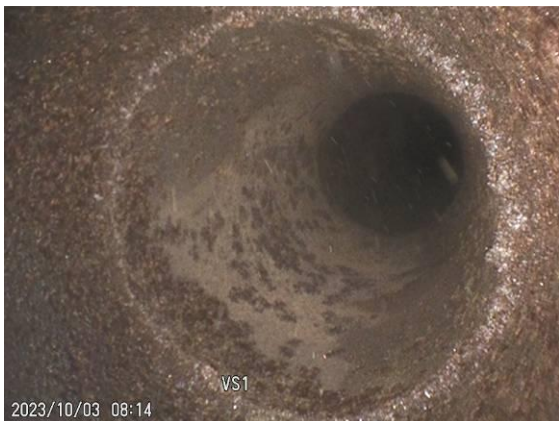
<p>2023/10/03 08:14</p>
<p><b>VS1:</b></p> <p>Pohled na místo styku trubek. Patrná vložka v místě napojení. Plošná rovnoměrná koroze trubky i rukávu.</p>

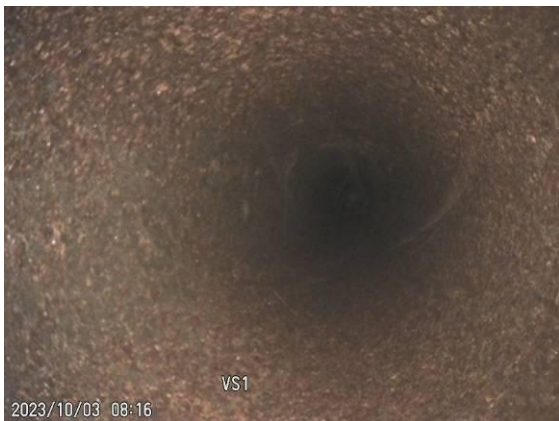
<p>VS1</p> <p>2023/10/03 08:14</p>
<p><b>VS1:</b></p> <p>Pohled po výše sloupu. Rovnoměrná plošná povrchová koroze trubky.</p>

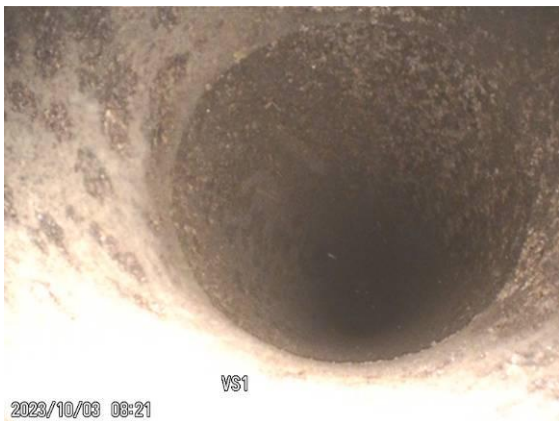
<p>VS1</p> <p>2023/10/03 08:16</p>
<p><b>VS1:</b></p> <p>Spodní hrana vložky na styku trubek.</p>

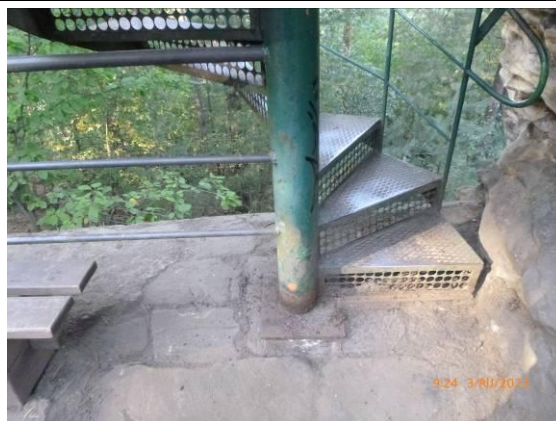
**VS2:**

Místo provedení sondy VS2 a měření UZ1 v patě sloupu.

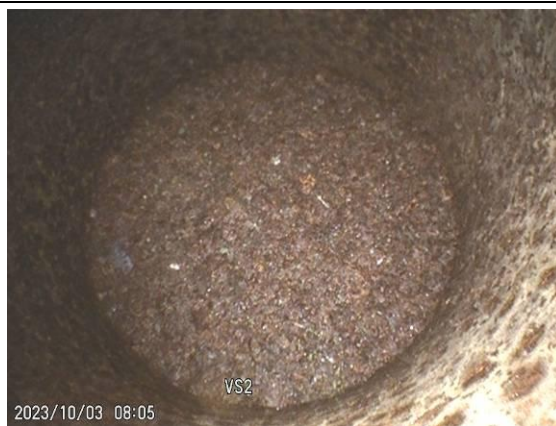
**VS2:**

Pohled na zaslepení trubky patním plechem v patě sloupu. Patrná plošná povrchová koroze profilů bez výrazných korozních zplodin napadených na patní plech

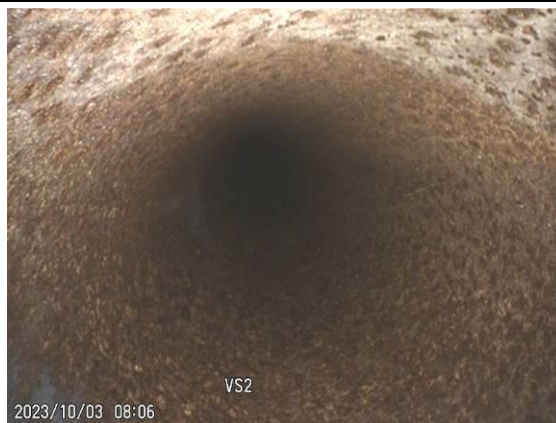
**VS2:**

Pohled po výše sloupu. Rovnoměrná plošná povrchová koroze trubky.

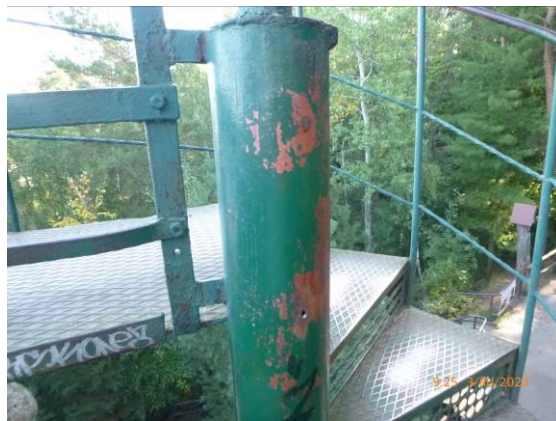
**VS3:**

Místo provedení sondy V3 nad druhým svarem trubky.

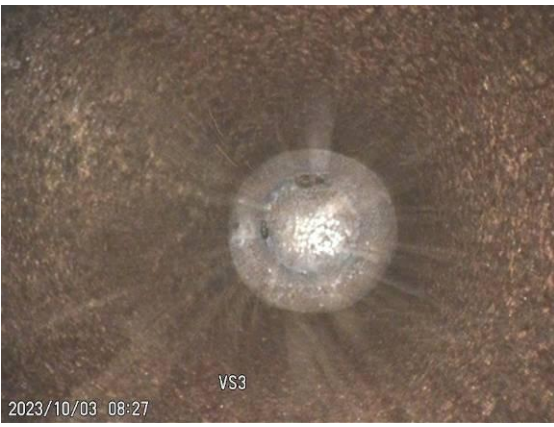
<p><b>VS2:</b></p> <p>Pohled na zaslepení trubky s patrným provařením navazujícího madla. Plošná rovnoměrná povrchová koroze profilu.</p>

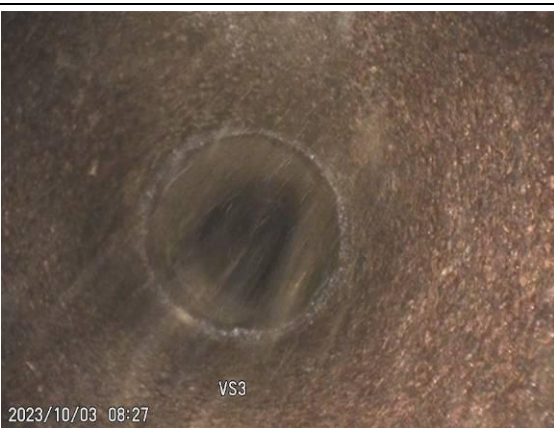
<p><b>VS2:</b></p> <p>Pohled na místo styku trubek. Patrná vložka v místě napojení. Plošná rovnoměrná koroze trubky i rukávu.</p>

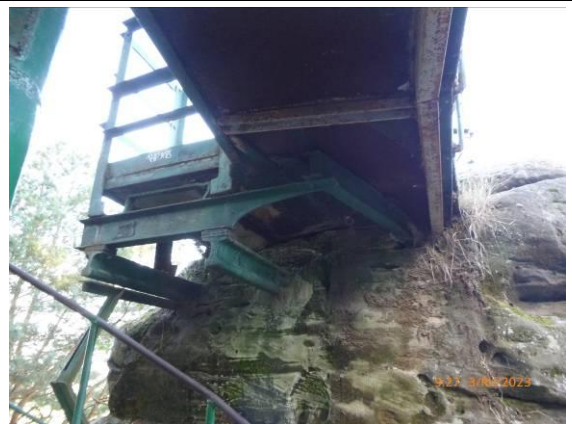
Konzolově vyložená plošina a navazující konstrukce výstupní podesty schodiště. Část prvků již neplní svou funkci.

Nestandardní provedení

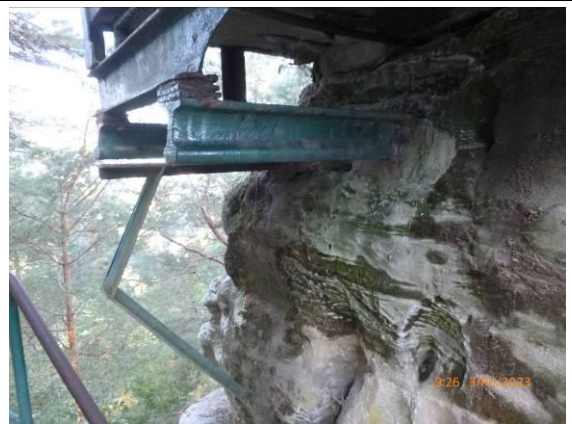
Způsob uložení plošiny na konzolově vyložené kolejnice.

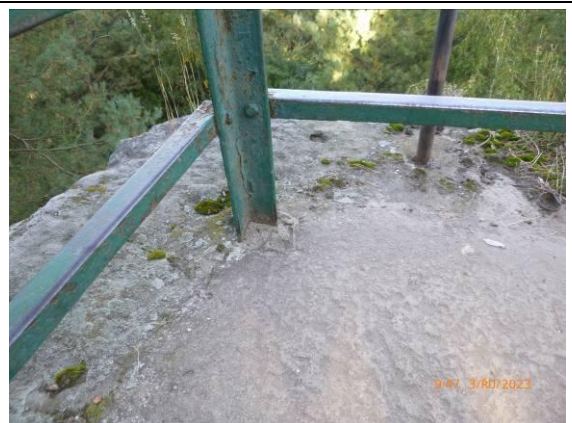
Detail vetknutí sloupku zábradlí z úhelníku do skalní rozhledny. Profil bez oslabení.

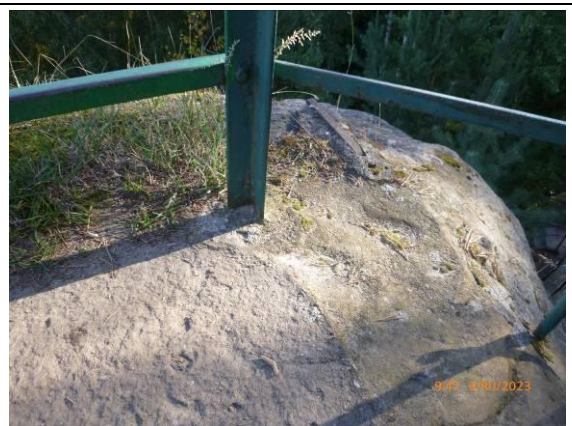
Detail vetknutí sloupku zábradlí z úhelníku do skalní rozhledny. Profil bez oslabení.

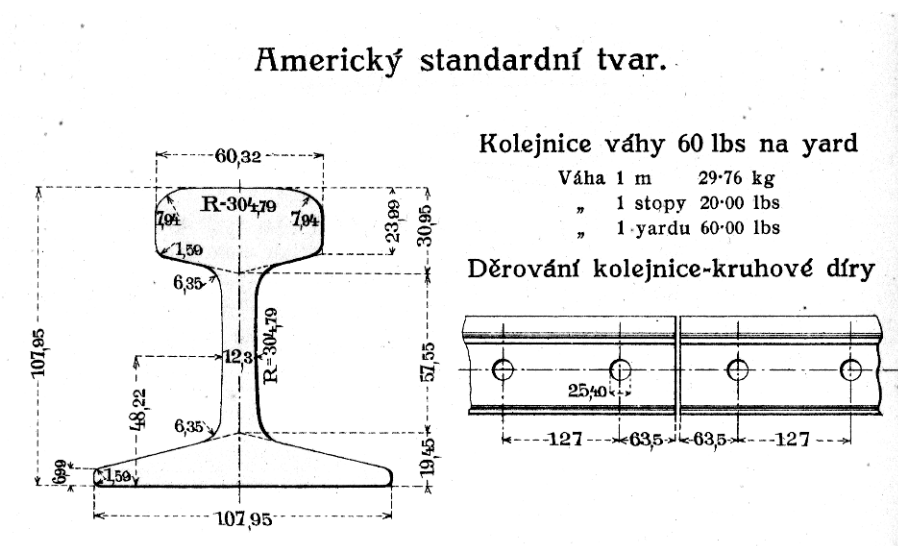
**SCHÉMA č.3:** Pravděpodobný tvar kolejnic konzoly plošiny

Pozn.: Na místě byla změřena šířka příruby kolejnice 107 mm a výška 110 mm. Kolejnice takového tvaru nebyly v archivu zpracovatele dohledány. Rozměrově nejblížeší profil je Americký standardní tvar dle schématu č.3.
