Regenerace panelového sídliště U nádraží - 7. Etapa

Regenerace panelového sídliště U nádraží - 7. Etapa		
místo stavby		Turnov, Park U Nádraží, parc. č.: 2600/1 k.ú. Turnov		
objednatel		Město Turnov, Antonína Dvořáka 335, 511 22 Turnov		
generální projektant		AND, spol.s r.o., Nám. Dr. V. Holého 1057/16, 180 00 Praha 8, www.andarch.cz		
vedoucí projektant		Ing.arch. V. Danda		
autorský návrh		Ing.arch. J. Kosnar, Ing.arch. O. Smolík		
odpovědný projektant / vypracoval		Ing. Jana Janíková, Ing. Denisa Hubanová, PhD.		
stupeň	dokumentace pro společné povolení	objekt IO 02 - Asanace, pěstební opatření, sadovnické úpravy	paré	
datum	11 / 2018	příloha Technická zpráva	přílohy IO 02-01

Název akce: **Regenerace panelového sídliště U nádraží – 7. Etapa
IO 02 – Asanace, pěstební opatření, sadovnické úpravy**

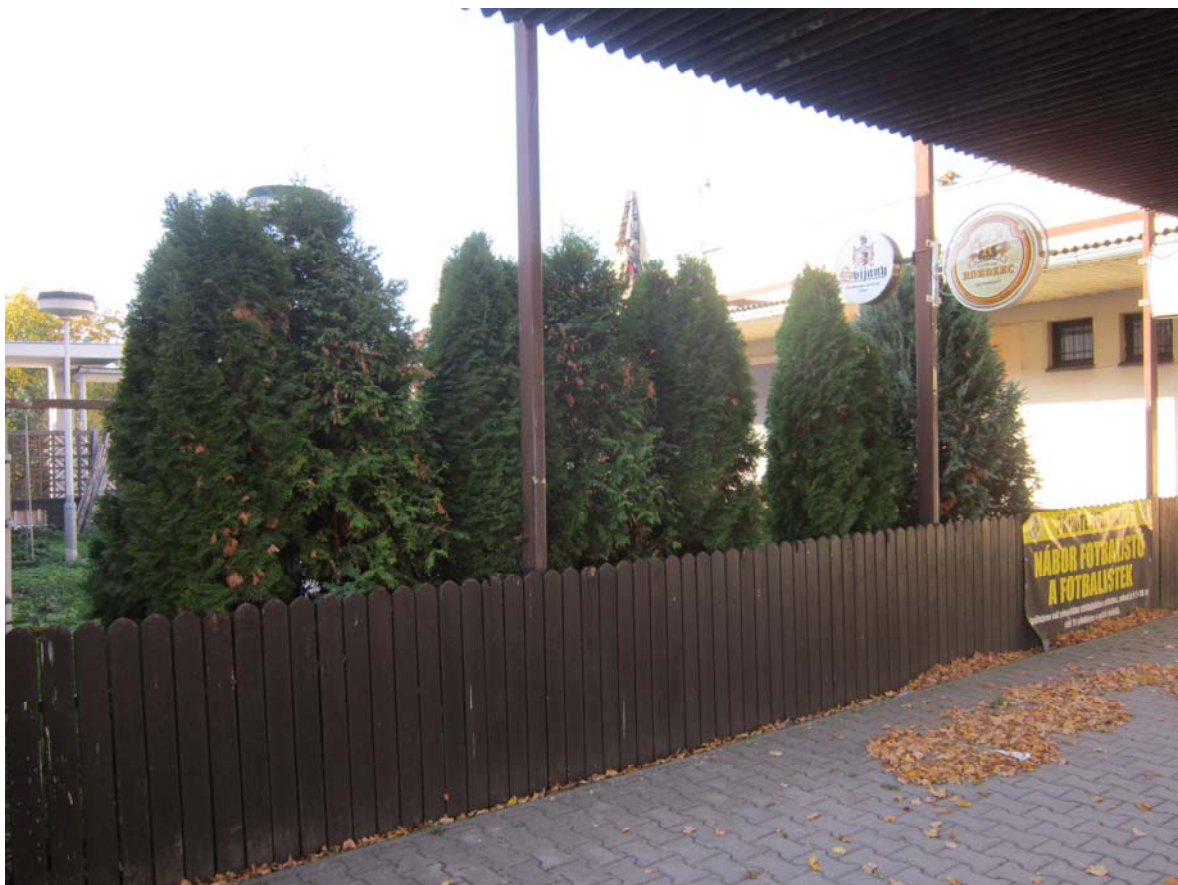
Za oplocením restaurace Skalák je vysazeno 9 ks zeravu západního (*Thuja occidentalis*) – dřeviny tvoří volně rostlou živou stěnu výšky 2,6 m a jsou bez poškození.

Pás zeravů za oplocením restaurace Skalák

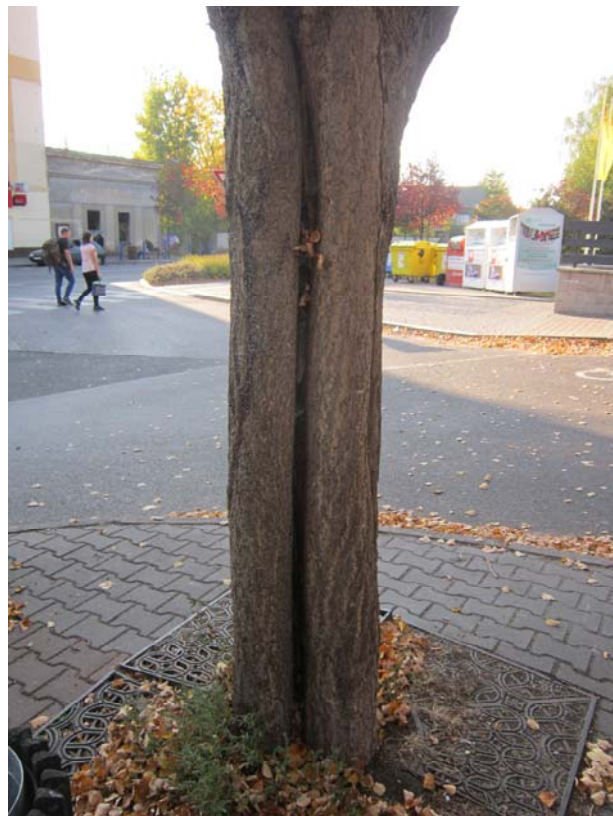
Poškozený kmen lípy č. 18

18	<i>Tilia cordata</i>	110	35	40	11,4	9,4/9	3	2	3	1	c	3	1	mírný násyp	roste v litinové mříži, masivní dutina	odstranit z provozně bezpečnostních důvodů	●
19	<i>Tilia cordata</i>	142	45	51	16	13/12	3	0	1	3	a	3	1	-	mechanicky poškozená větev, tlakové větvení, odřezané větve směrem k vozovce	bez opatření	-
20	<i>Tilia cordata</i>	126	40	50	16,3	13,3/10	3	0	0	3	a	3	1	-	ve vrcholu mírně vyhnutý kmen	bez opatření	-
21	<u>Zapojená skupina:</u> <i>Cotoneaster divaricatus</i>	-	-	-	Ø 1,1	-	-	-	-	3	-	1	1	-	bez poškození	bez opatření	-
22	<u>Zapojená skupina:</u> a/ <i>Potentilla fruticosa</i> b/ <i>Spiraea japonica</i> c/ <i>Spiraea cinerea</i> ‘ <i>Grefsheim</i> ’ d/ <i>Berberis thunbergii</i> ‘ <i>Atropurpurea</i> ’	-	-	-	Ø 1,2 Ø 1,1 Ø 1,6 Ø 0,4	-	-	-	-	3	-	1	1	-	bez poškození výměra 81 m ²	odstranit z důvodu stavby	●

Soliterní strom, dřevina č : 18 – **1 kus**. Dřevina vyžaduje vydání rozhodnutí o povolení ke kácení. Strom bude odstraněn i s kořeny.

V rámci přípravy území bude pokácena jedna určená dřevina – lípa s masivním poškozením kmene vysazená do litinové mříže – bude odstraněna i pařezem. Dřevní hmota bude odvezena. Budou provedena předepsaná pěstební opatření.

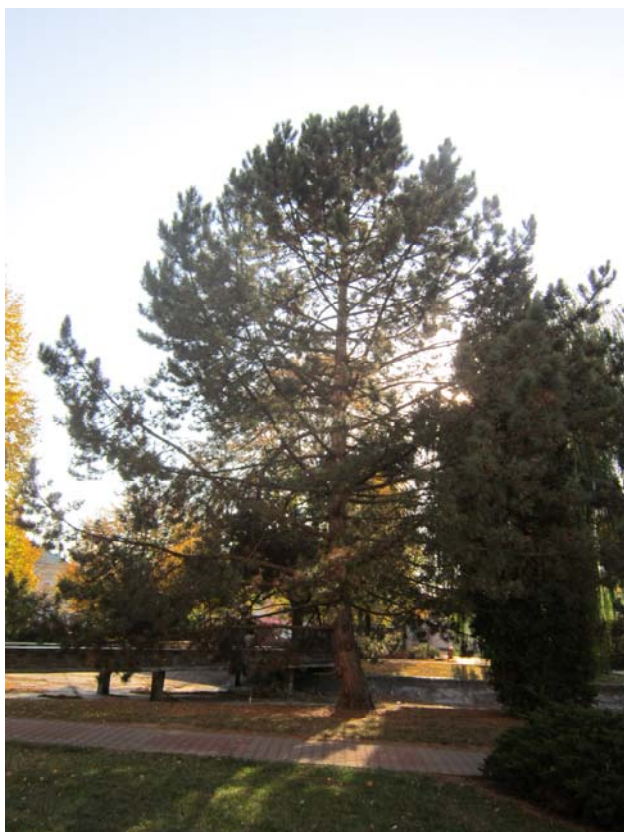
Severně nad bazénem je situována skupina jehličnanů – dva kusy borovice černé (*Pinus nigra*) a jeden kus zeravu západního (*Thuja occidentalis*). Zerav vytváří dvojkmennou korunu. Koruna je úzká, sloupovitá. Jedna z borovic má prohnutý kmen a v dolní etáži větví suchý pahýl. Druhý exemplář se v 0,8 m výšce tlakově větví. Ve vrcholu koruny je patrné rezivění jehlic.

Skupina jehličnanů

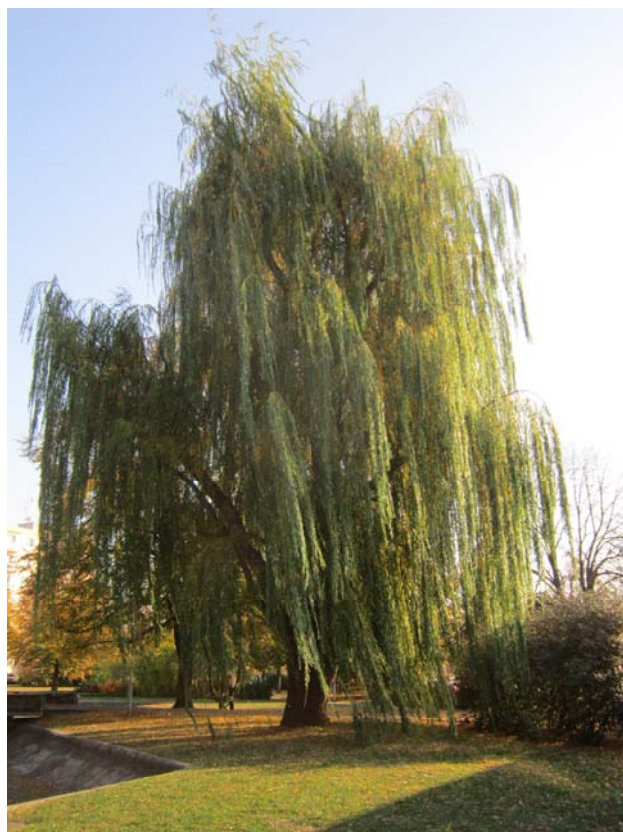
V blízkosti bazénu byla vysazena převislá smuteční vrba (*Salix alba* 'Tristis'). Strom má kořeny nad povrchem a roste na mírném násypu. Vytváří bohatou korunu, nicméně na kmeni je patrná masivní dutina a odlomená kosterní větev. Strom tvoří výraznou dominantu, proto **je třeba provést tomografické vyšetření kmene pro zjištění rozsahu poškození a dle výsledku provést opatření** (redukční řezy pro odlehčení koruny, v kritickém případě dřevinu odstranit).

**Převislá vrba s poškozeným kmenem a
vylomenou větví**
