MODERNIZACE SBĚRNÉHO DVORA TURNOV, VESECKO

DENDROLOGICKÝ PRŮZKUM

D.1.6.1 TECHNICKÁ ZPRÁVA

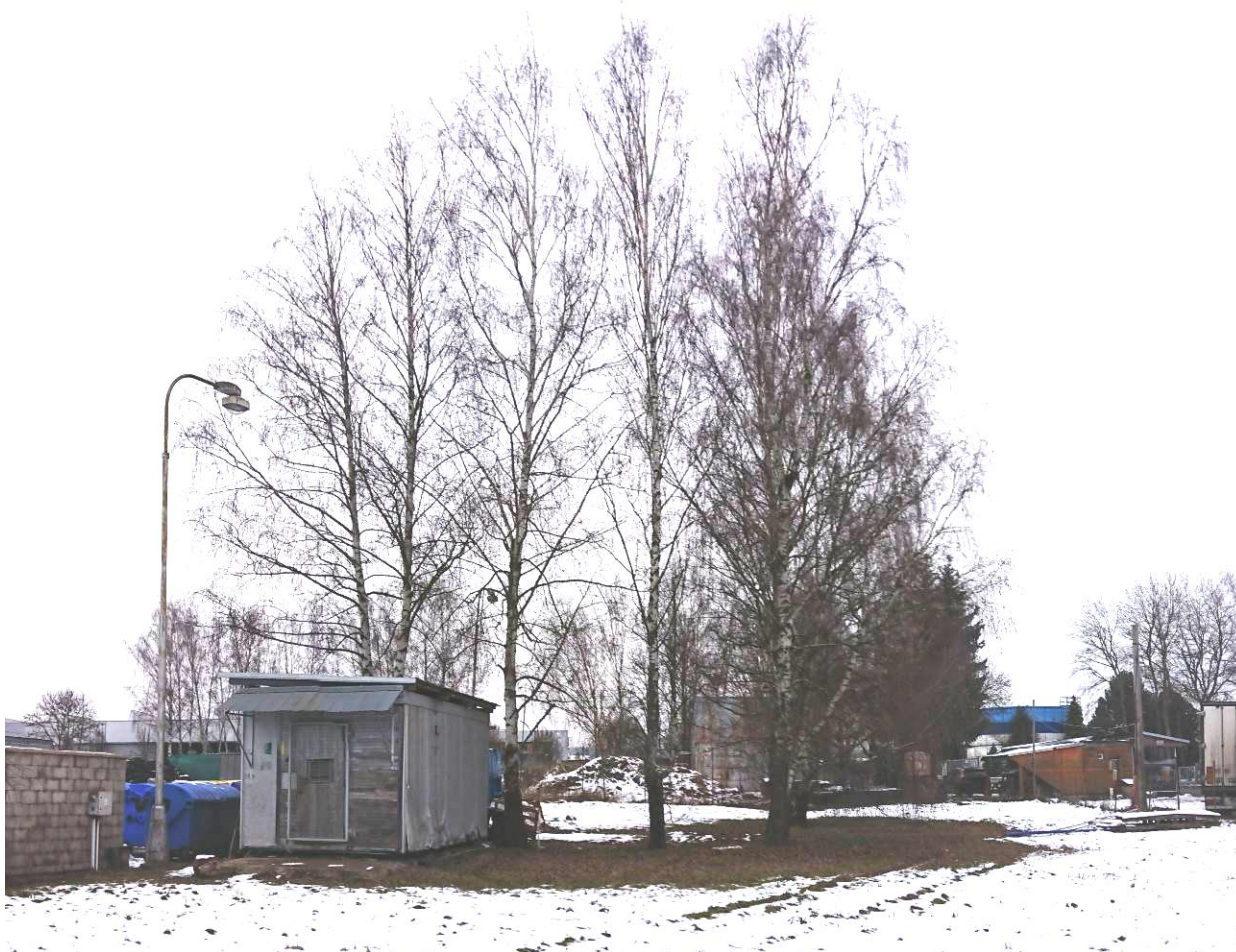
Pohled na skupinu vzrostlých bříz uvnitř areálu sběrného dvora.

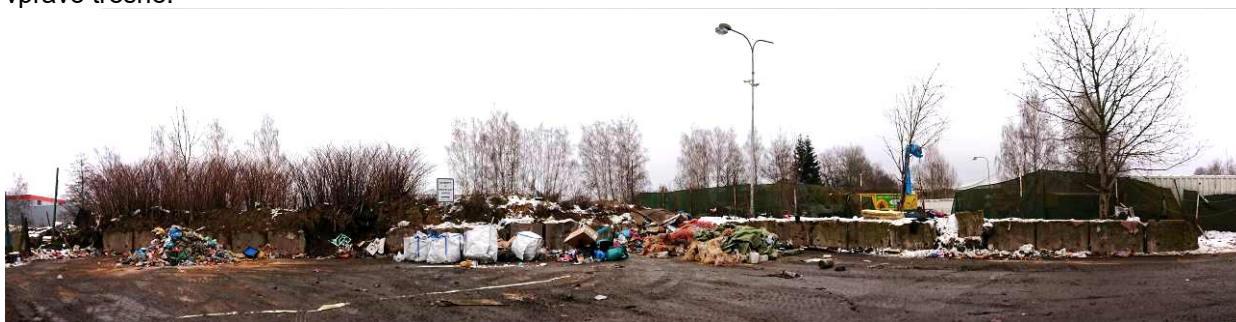
Celkový panoramatický pohled na vnitřní prostory sběrného dvora. Vlevo na valu porosty křídlatky, vpravo třešně.

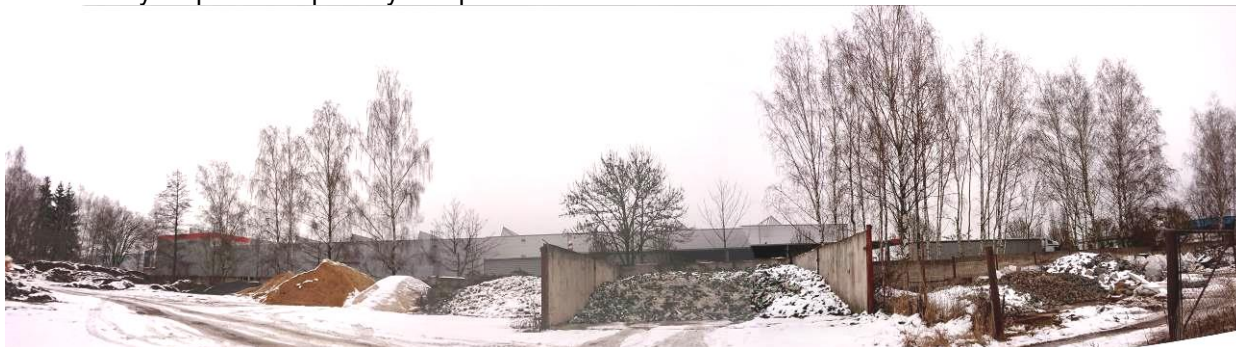
Pohled na prostory sběrného dvora s deponií štěrkodrtí a kameniva (pohled severozápadním směrem). Za betonovým oplocením porosty bříz podél obslužné komunikace.

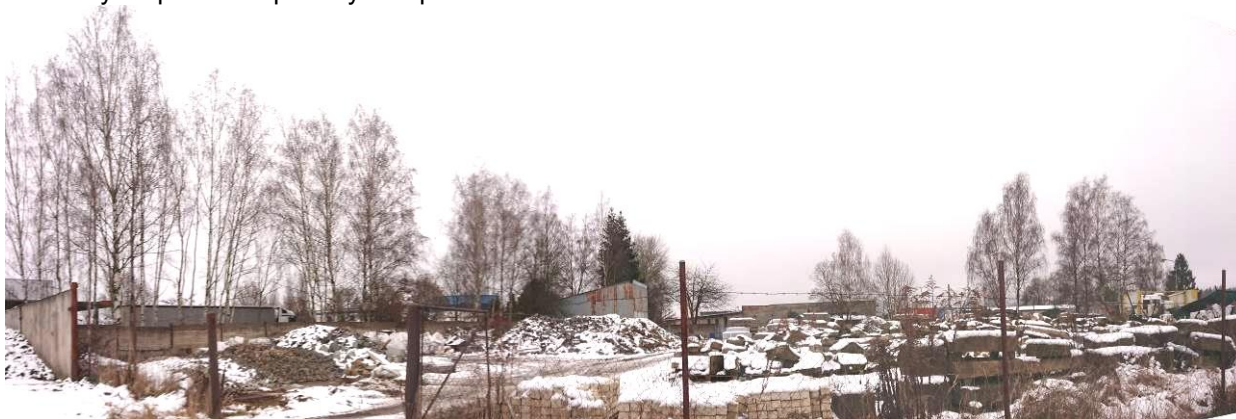
Pohled na prostory sběrného dvora s deponií stavební suti (pohled jihovýchodním směrem). Za betonovým oplocením porosty bříz podél obslužné komunikace.

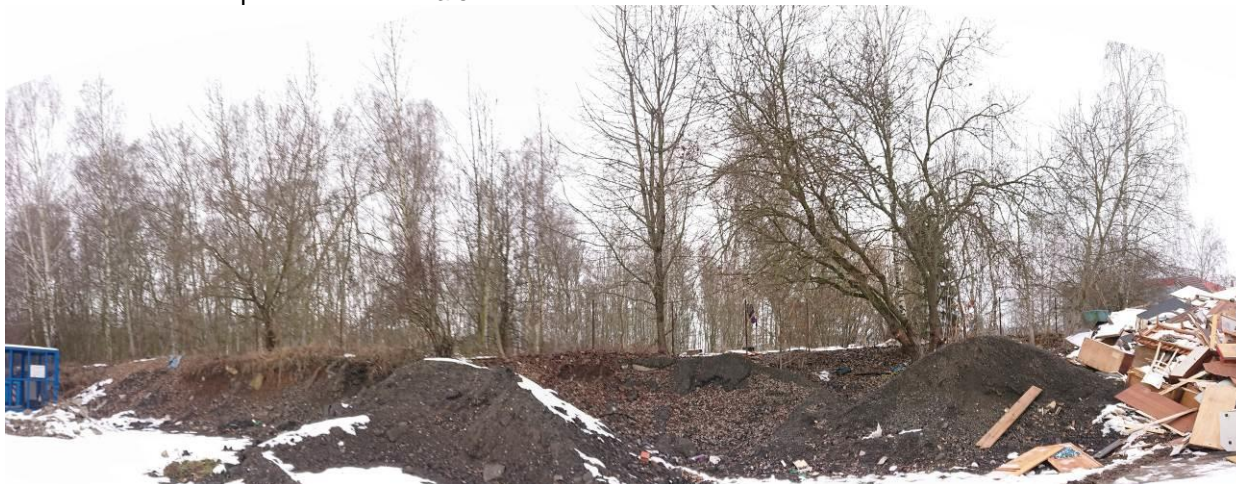
Pohled na severozápadní hranici s valem.

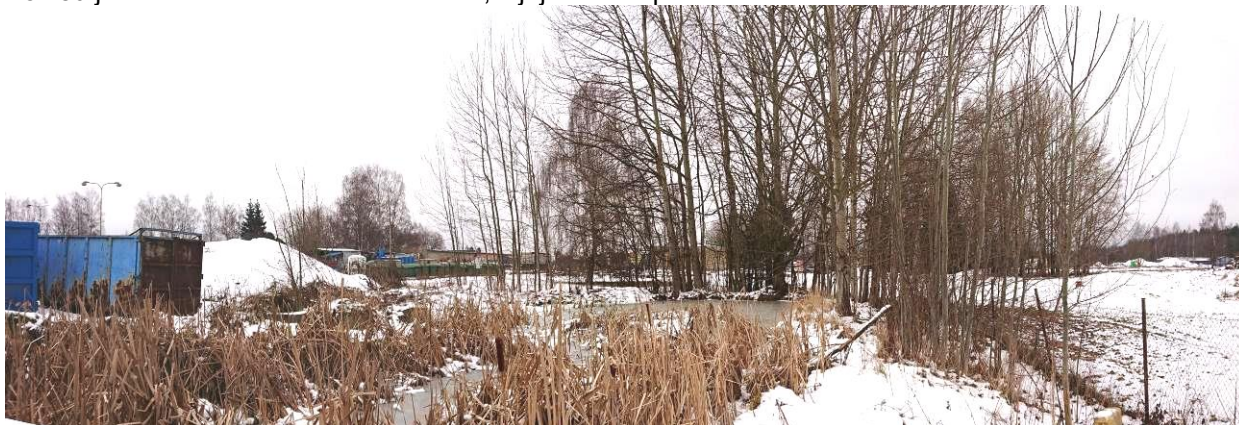
Pohled jižním směrem na retenční nádrž, v jejím konci porost osik.

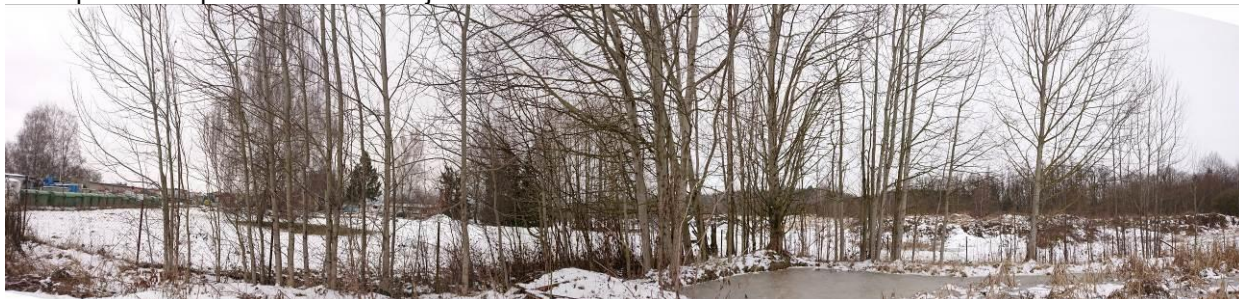
Bližší pohled na porost osik na okraji retenční nádrže.

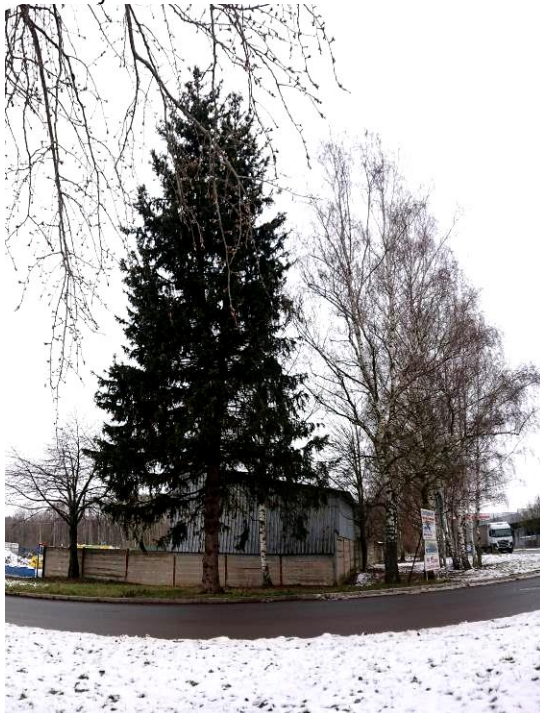
Třešeň, smrk a porosty borovic u křížení
obslužných komunikací.

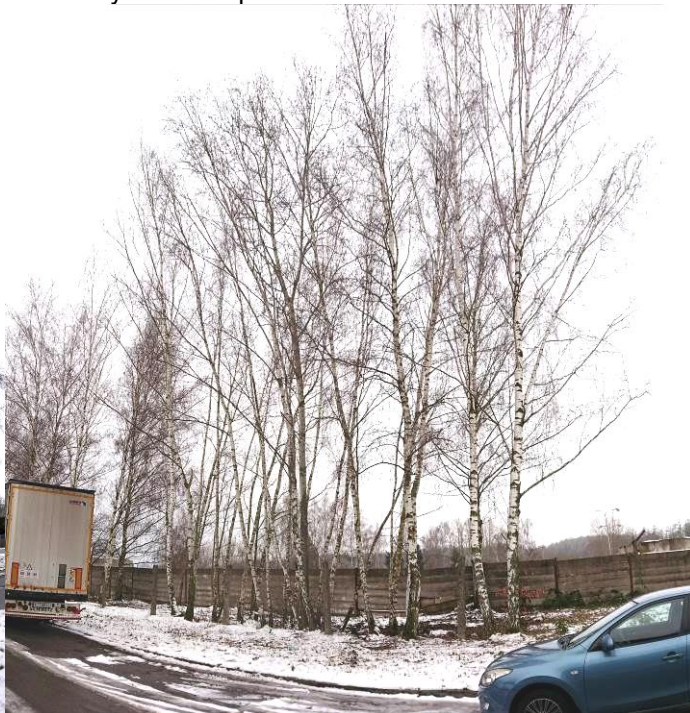
Porosty bříz u slepé obslužné komunikace.
