**Městský park Turnov (park u letního kina)
Etapa 2b - Úprava stávajícího hřiště**

<div><div>AND</div><div>architektonický atelier</div></div>		<div>akce</div> <div>Městský park Turnov (park u letního kina)</div> <div>Etapa 2b - Úprava stávajícího hřiště</div>	
místo stavby		Městský park Turnov, parc.č.: 622; 623/1; 623/4 k.ú. Turnov	
objednatel		Město Turnov, Antonína Dvořáka 335, 511 22 Turnov	
generální projektant		AND, spol.s r.o., Nám. Dr. V. Holého 1057/16, 180 00 Praha 8, www.andarch.cz	
vedoucí projektant		Ing.arch. V. Danda	
autorský návrh		Ing.arch. J. Kosnar, Ing.arch. O. Smolík	
odpovědný projektant / vypracoval		Ing. Jana Janíková	
stupeň	dokumentace pro výběr dodavatele	<i>IO 02 - Asanace, péstební opatření, sadovnické úpravy</i>	paré
datum	05/2025	<div>příloha</div> <i>Technická zpráva</i>	<div>příloha</div> <i>IO 02 - 01</i>

1.7 Stupeň: dokumentace pro výběr dodavatele

1.8 Datum zpracování: 05/2025

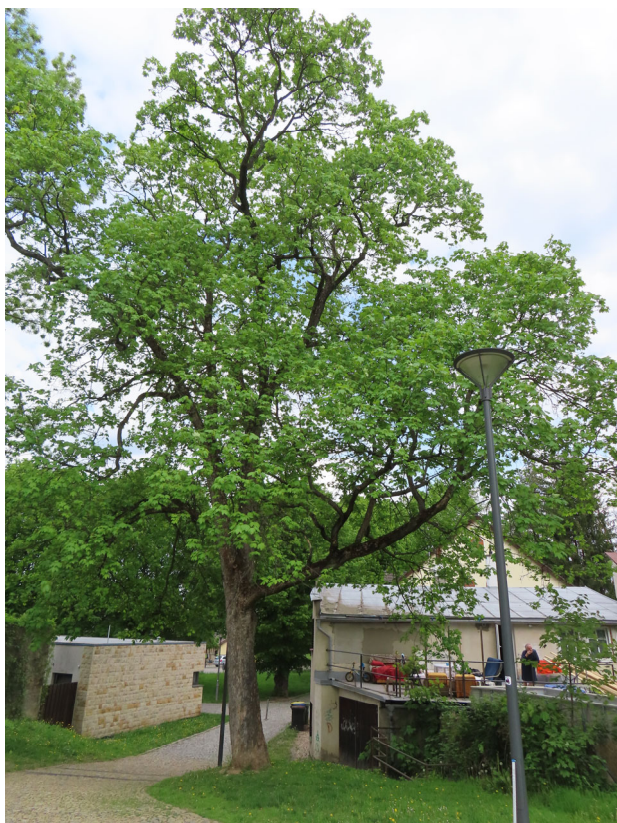
Poř. č. 1 – *Acer pseudoplatanus* u západního vstupu

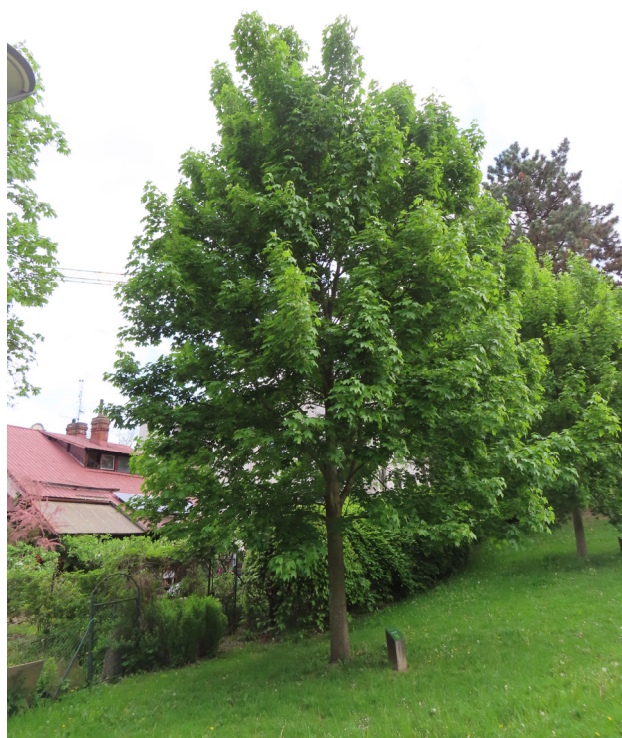
Poř. č. 2 – *Acer platanoides* z nové výsadby

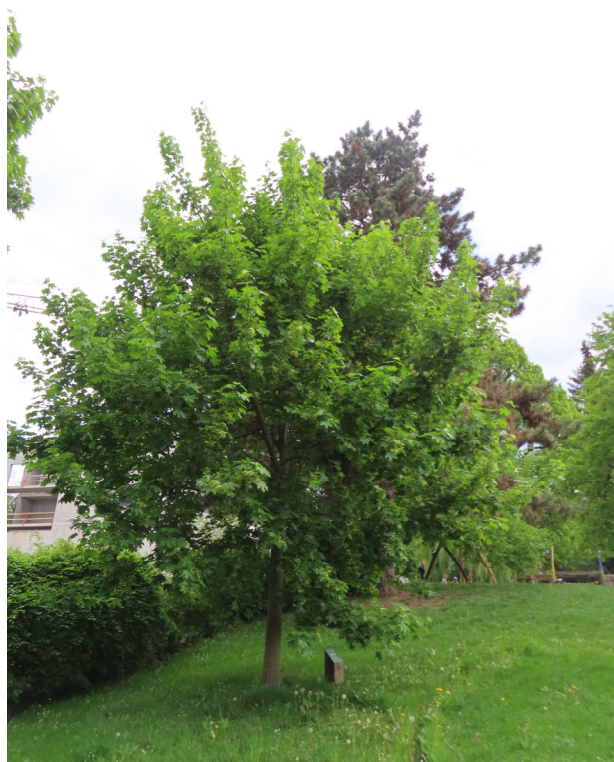
Poř. č. 3 – *Acer platanoides* z nové výsadby

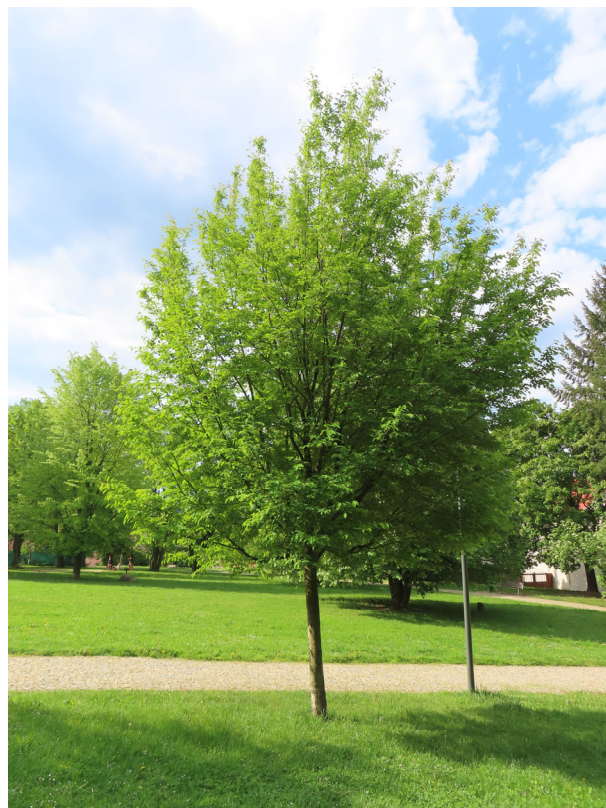
Poř. č. 4 – *Amelanchier arborea* z nové výsadby

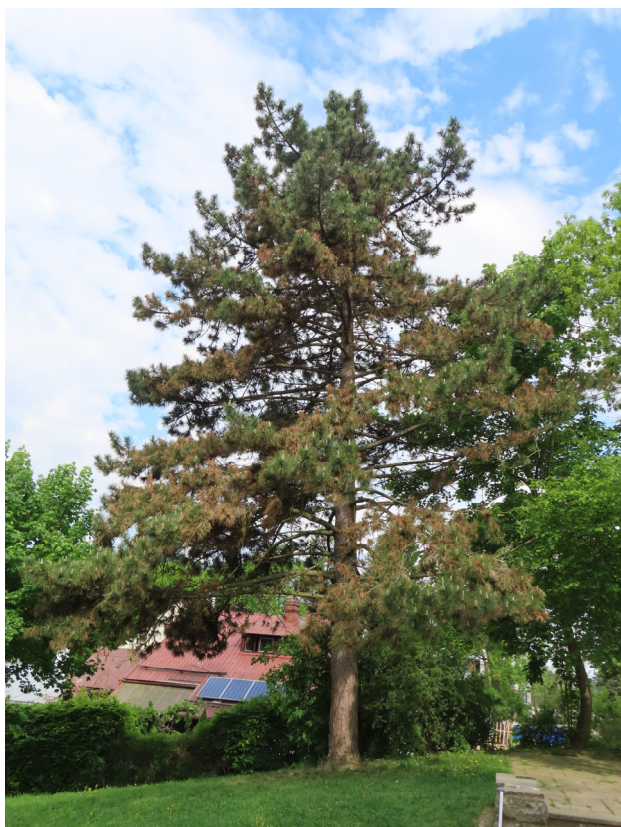
Poř. č. 5 – *Pinus nigra* poškozená sypavkou

5	Pinus nigra <i>borovice černá</i>	4	5	54	170	62	18,7	3,9	14	3	1	4	4	-	S-KPP	2	2	silně zasychající koruna, rezivění jehlic-napadení sypavkou, odstranit z důvodů prov ozně - bezpečnostních
6	<u>Živý plot tvarovaný:</u> Spiraea douglasii <i>tavolník Douglasův</i>	4	-	-	-	-	Ø 1,4	-	-	2	-	-	-	-	zmlazovací řez	1	1	silně proschlý, polámané keře, odstranit suché jedince, výměra 2,1 m ²
7	<u>Živý plot tvarovaný:</u> Fagus sylvatica, Spiraea douglasii, Ribes alpinum, Philadelphus coronarius	3	-	-	-	-	Ø 2	-	-	-	-	-	-	-	-	-	2	bez poškození, výměra 14 m ²
10	Sambucus nigra <i>bez černý</i>	4	-	-	-	-	3	-	3	3	-	-	-	-	KV	1	1	rudерální nárost, výměra 7,1 m ² odstranit z důvodů prov ozně - bezpečnostních
11	Spiraea x vanhouttei <i>tavolník van Houtteův</i>	3	-	-	-	-	2,5	-	3	1	-	-	-	-	odstranit nálet	-	1	prorůstá nálet Fraxinus excelsior, výměra 7,1 m ²
12	Taxus baccata <i>tis červený</i>	3	1	2	3	1,2	0	1,5	1	1	1	1	-	-	-	-	1	jedinec náletového původu, možno zapěstovat

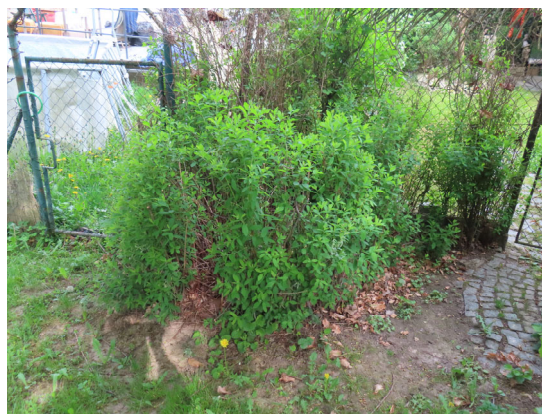
Poř. č. 6 - Část živého plotu

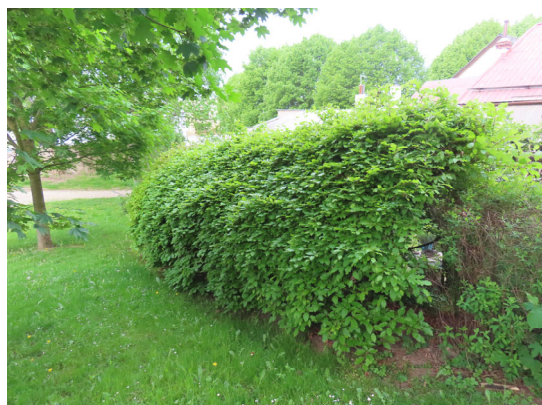
Poř. č. 7 - Část živého plotu

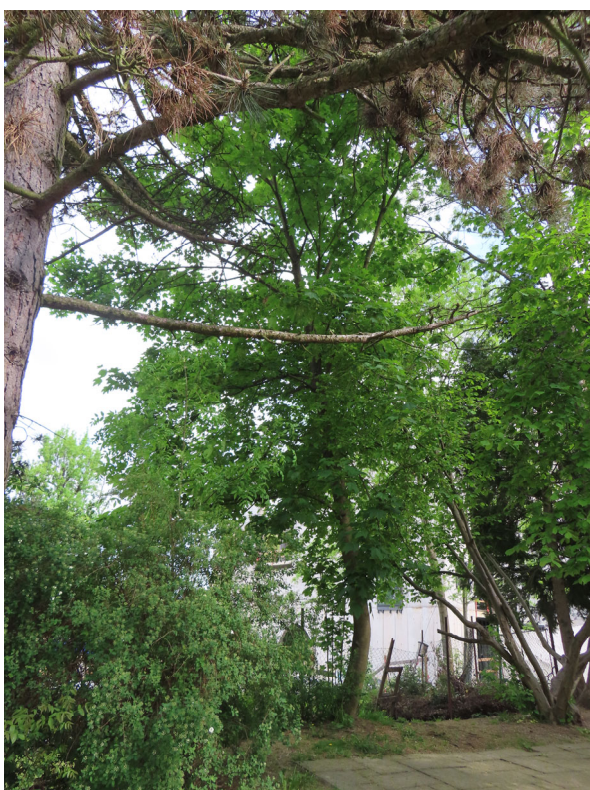
Poř. č. 13 – *Acer pseudoplatanus* u oplocení nové knihovny

13	Acer pseudoplatanus <i>javor klen</i>	3	4	24	75	33	15,2	3	9	1	2	1	1	-	S-OV	1	1	kořeny nad povrchem, vyhnutá báze, obrost kmene, mírný náklon

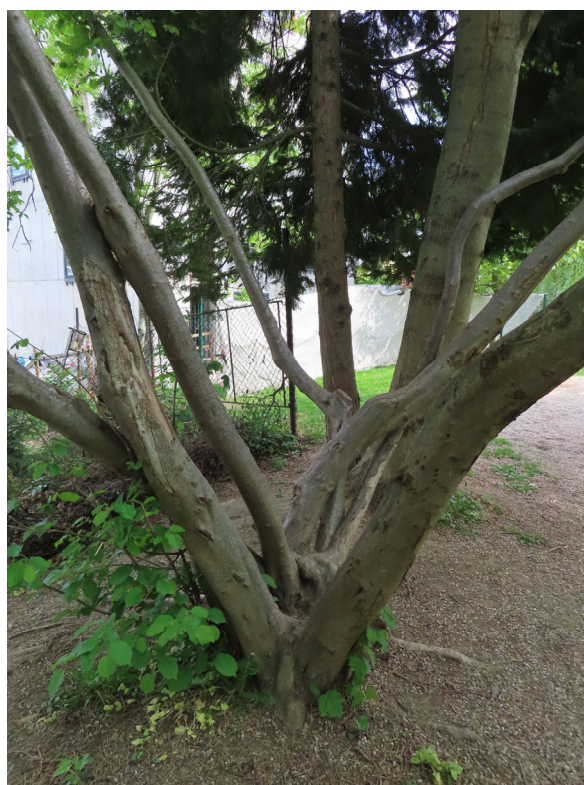
Kmeny lísky poř. č. 17

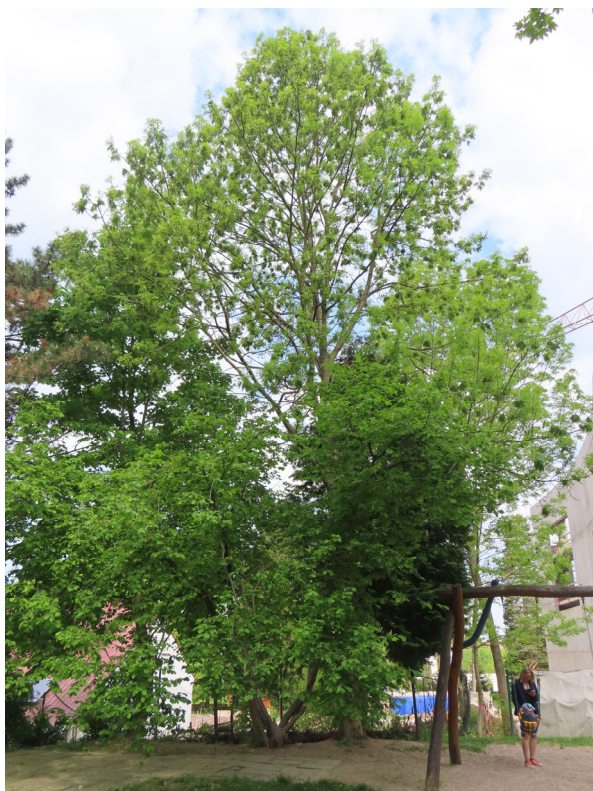
Poř. č. 18 – *Fraxinus excelsior* s *Chamaecyparis*

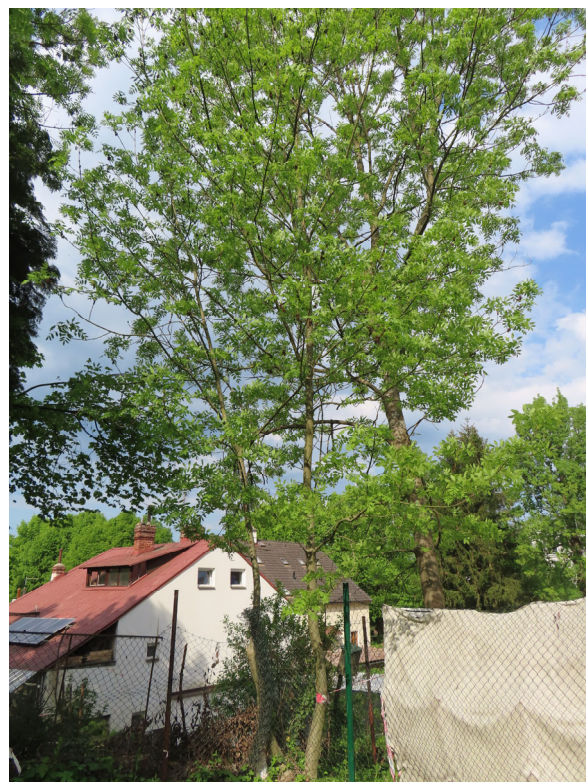
pozemku budoucí knihovny 3 kusy jasanu ztepilého (*Fraxinus excelsior*), z kořenů jednoho z nich vyrůstá cypřišek Lawsonův (*Chamaecyparis lawsoniana*). Jasany jsou náletového původu, s vyhnutými kmeny a defektním větvením. Podél původního oplocení byl vysazen mladý javor klen (*Acer pseudoplatanus*) v současnosti v dobrém stavu a převislá vrba bílá (*Salix alba 'Tristis'*). Vrba má nakloněný kmen, protáhlou ránu na kmeni, na kmeni se vyskytují plodnice dřevokazných hub, koruna je silně redukována řezem.

Jasany při oplocení staveniště nové knihovny
(poř. č. 21, 22)

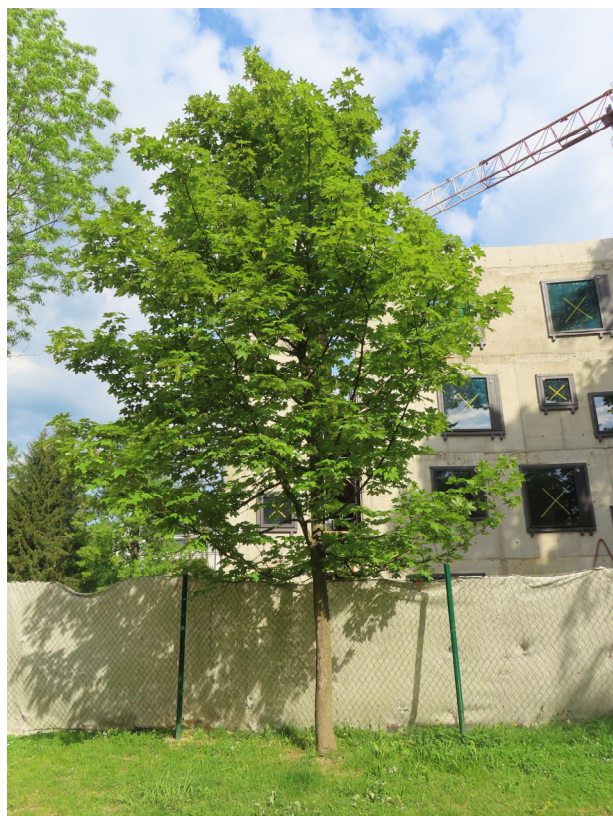
Poř. č. 25 – Odstraňovaný *Acer pseudoplatanus*

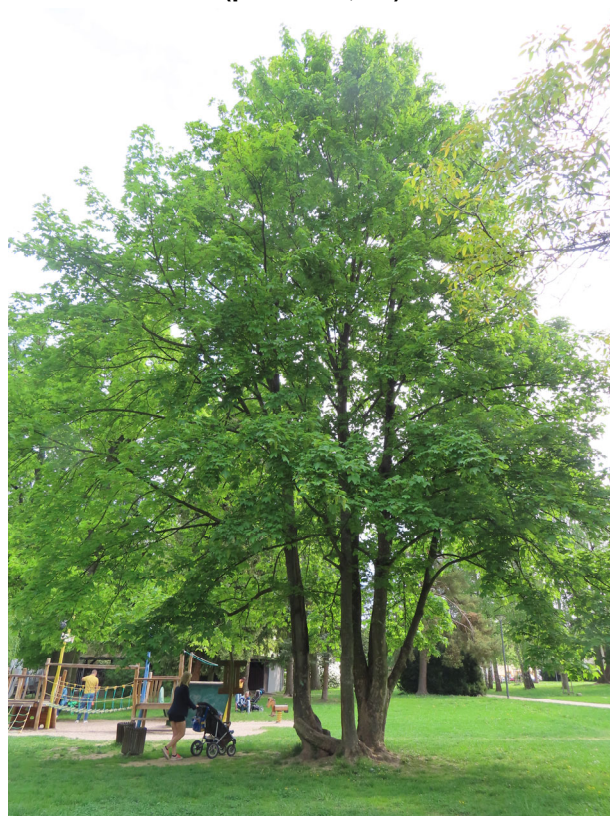
Vícekmen javoru kleny poř. č. 27

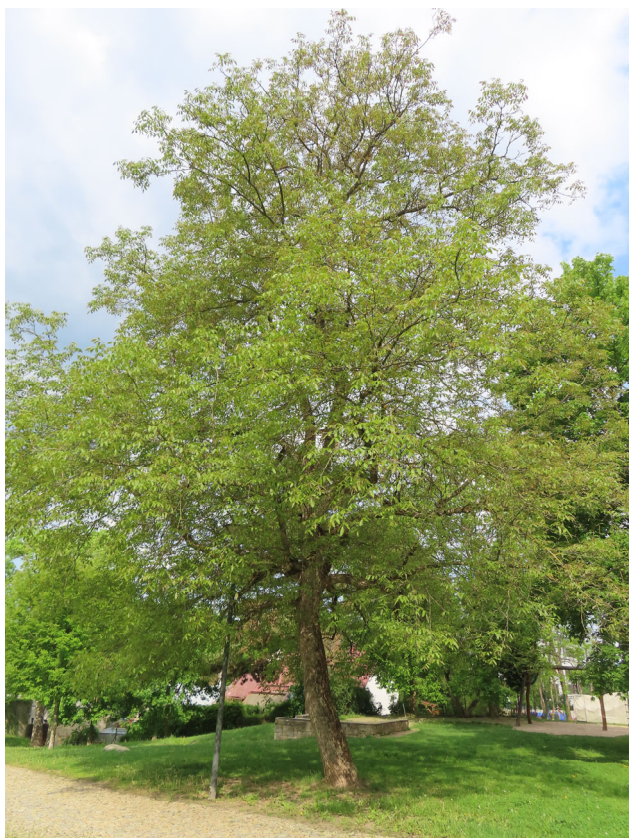
Poškozený ořešák poř. č. 28

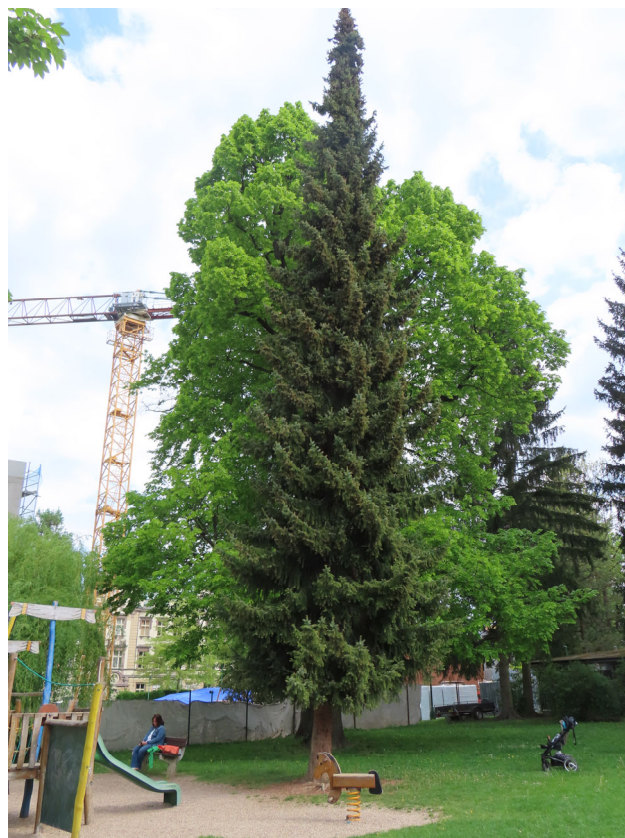
Poř. č. 29 – *Picea omorika*

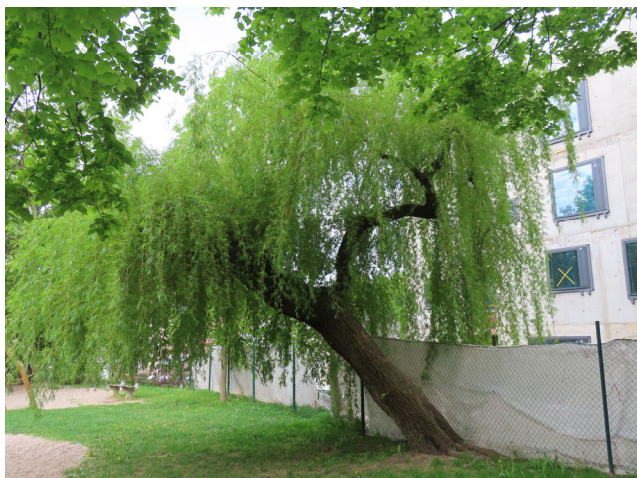
Poř. č. 30 - *Salix alba* 'Tristis'

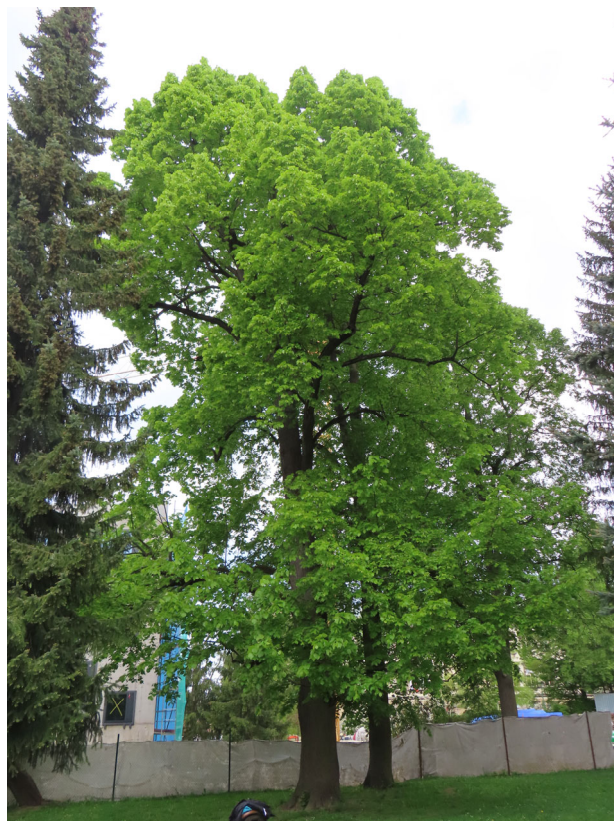
Východně od vrby vyrůstají dva kusy starých stromů lípy velkolisté (*Tilia platyphyllos*). Jedna z lip vykazuje výrazné poškození – masivní dutinu na bázi, protáhlou ránu nad bází, kmen je nakloněný, silné kosterní větve jsou poškozené. U této lípy bude provedena nová tahová zkouška a podle jejího výsledku budou provedena příslušná opatření. Druhá z lip se tlakově větví, v koruně jsou suché větve.

Poř. č. 31 – Lípa s dutinou

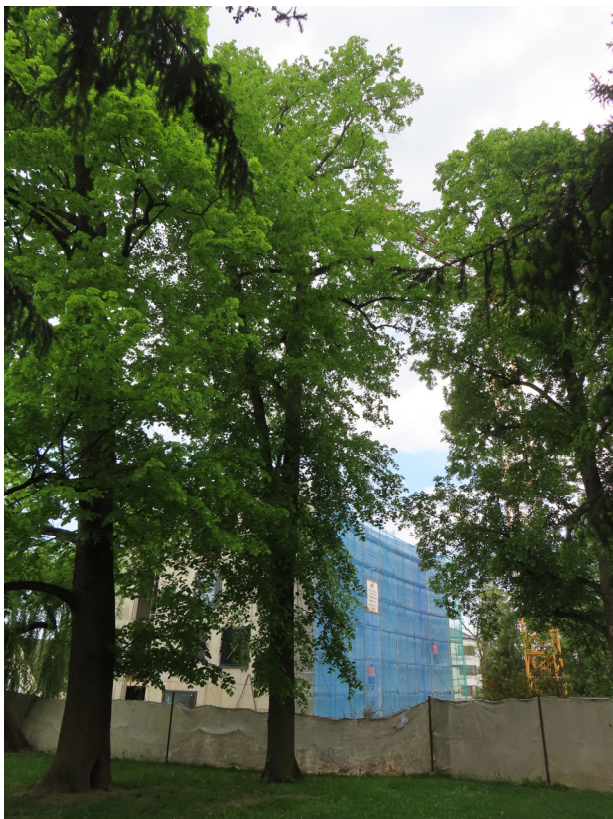
Poř. č. 32 – *Tilia platyphyllos*

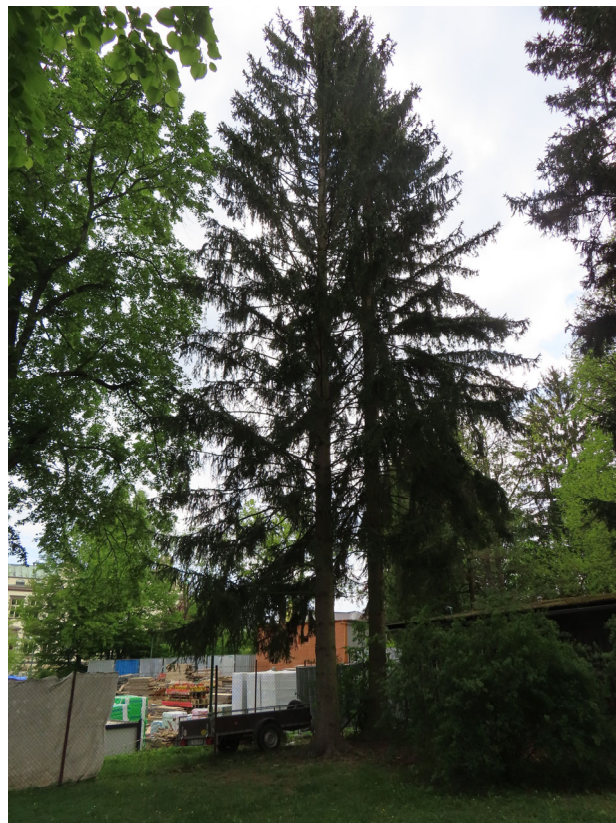
Podél východního objektu WC se nachází skupina vzrostlých smrků (*Picea abies*) s korunami ovlivněnými zápojem. Podrost pod nimi tvoří dva keře tavolníku van Houtteova (*Spiraea x vanhouttei*). Do travnaté plochy směrem k jižnímu chodníku vystupuje za skupiny „stříbrný“ smrk pichlavý (*Picea pungens 'Argentea'*) a borovice lesní (*Pinus sylvestris*) – stromy mají proschlé koruny, smrk se tlakově větví, v koruně borovice jsou suché a zalomené větve. Podrůstající skupina tisu (*Taxus baccata*) zasahuje větvemi do chodníku a je třeba ji redukovat řezem.

Skupina smrků při východní hranici

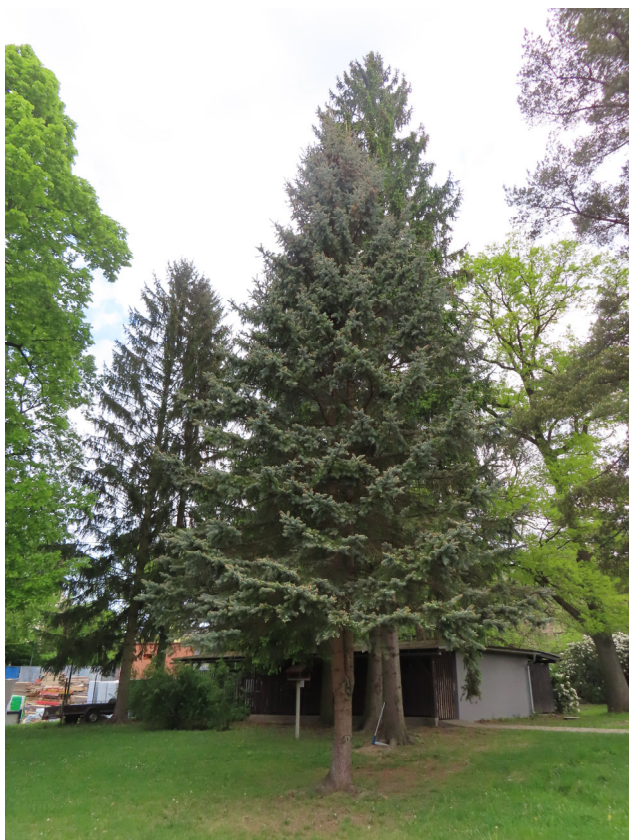
Poř. č. 43 – *Picea pungens* 'Argentea'

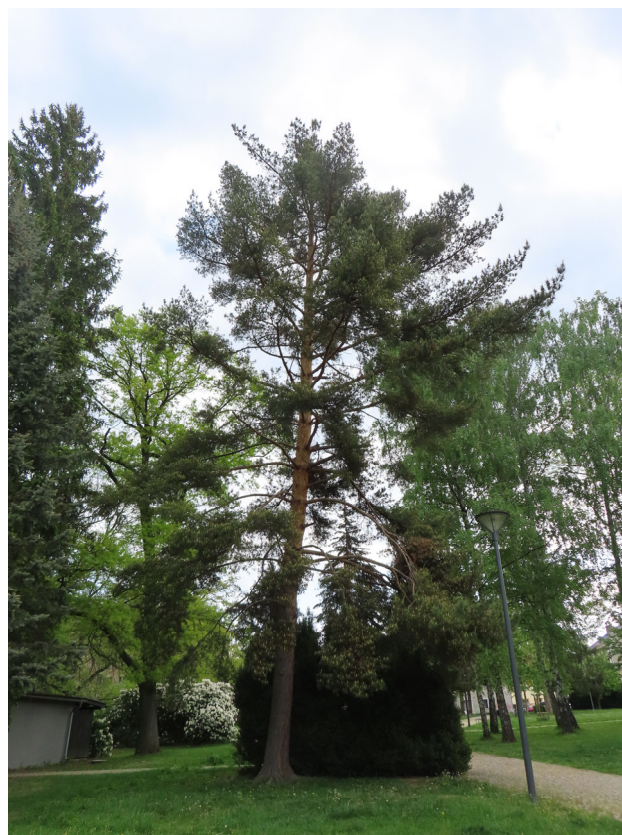
Poř. č. 44 – *Pinus sylvestris*
