# Turnov, most M12 přes Libuňku

**Přírodovědný průzkum a hodnocení vlivů realizace záměru  
podle §67 zákona 114/92 Sb., v platném znění**

Červen 2023

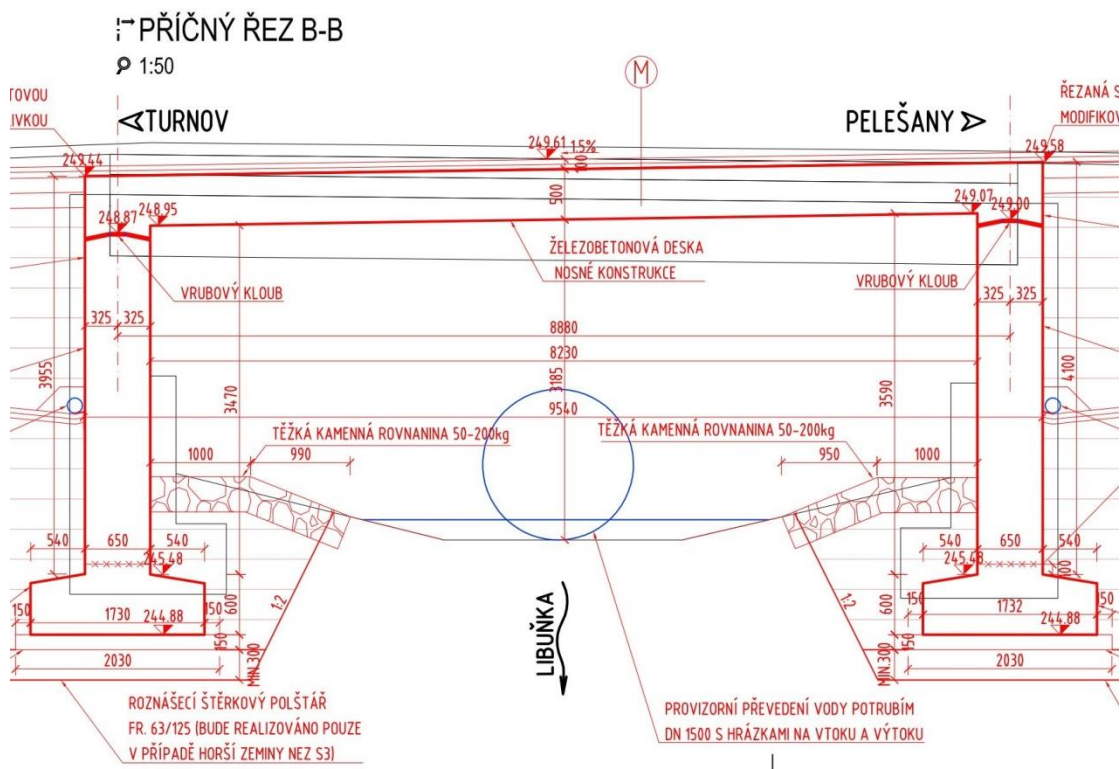
Obrázek 8: Detail příčného řezu, na kterém je patrné řešení migrační prostupnosti mostu a způsob provizorního převedení vod. Podklad poskytnutý objednatelem. Upraveno.

Z předložené dokumentace vyplývá, že projekt výše uvedeným podmínkám vyhovuje (obr. 8). Pokud tyto podmínky budou dodrženy, stavba nebude mít na migrační prostupnost mostu negativní vliv.

- Pro migrační prostupnost je důležitý rovněž tzv. index otevřenosti, tj. poměr mezi plochou světlého průřezu v ose komunikace a délkou migračního objektu. V principu se jedná o podmínku, aby mostní objekt nevytvářel tunelový efekt, který živočichy odrazuje. Navržené parametry mostu jsou z tohoto hlediska vyhovující.
