ROZHLEDNA HLAVATICE

OPRAVA ROZHLEDNY HLAVATICE

Technická zpráva-demontáže

Akce: OPRAVA ROZHLEDNY HLAVATICE
Stupeň: DOKUMENTACE PRO VÝBĚR ZHOTOVITELE

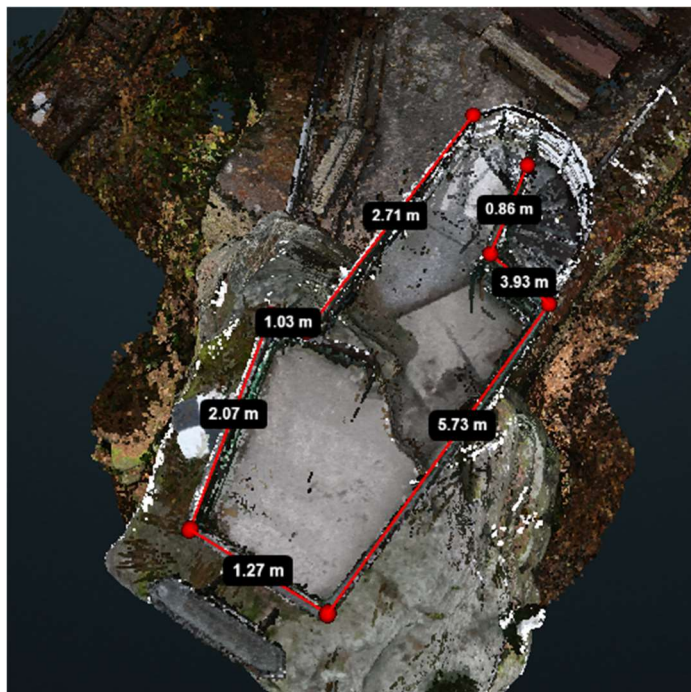
1. DEMONTÁŽ VYHLÍDKOVÉ PLOŠINY

Demontáž vyhlídkové plošiny včetně přístupového schodiště bude realizovaná postupným rozebíráním od shora dolů. Součástí demontáže je i demontáž informační tabule a

ochranného zábradlí na vrcholu vyhlídky. V místě kde je plošina ukotvená do skály a uložení na kolejnice a ocelové úhelníky bude konstrukce odříznutá v místě styku s plošinou pro dočasné kotvící body. Tyto body – ocelové profily budou sloužit jako kotvící prvky pro použití horolezecké techniky na opravě vyhlídky. Před vlastní montáží nové plošiny budou demontovány. Stejným způsobem je možné využít kolejnicové konzule původní podesty.

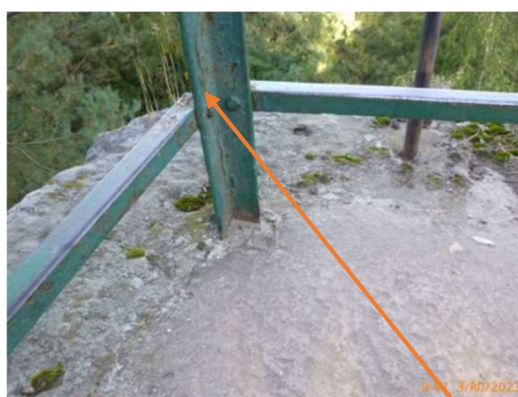
Kotvení zábradlí na vrcholu vyhlídky

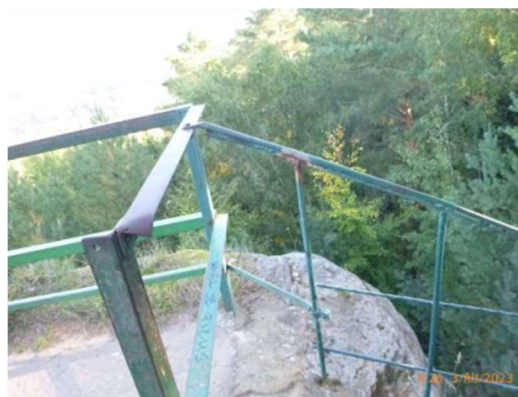
Napojení zábradlí na vrcholu vyhlídky

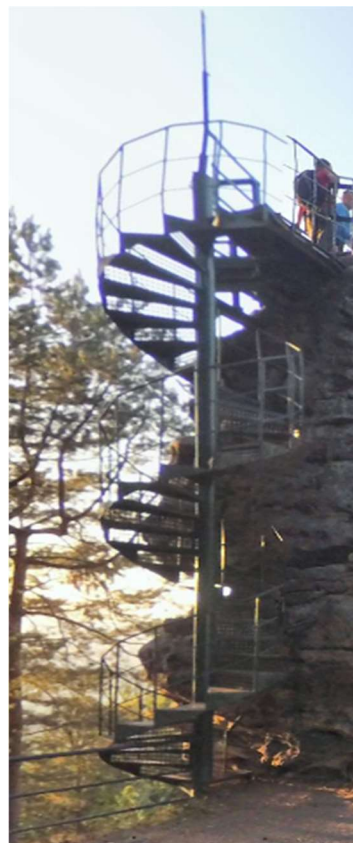
Tvarové řešení a umístění stávajícího přístupového schodiště

Demontáž přístupového schodiště po odstranění vyhlídkové plošiny s zábradlím bude realizována postupným rozebíráním od shora dolů. Vrchní díl schodiště bude demontován a snesen dolů. Předpoklad demontáže po jednotlivých stupních. Tímto způsobem se bude pokračovat až k zemi, kde je schodiště uloženo na ocelovém patním plechu. Patní plech není ke kamennému chodníku připevněn. Bude tedy sejmuto .

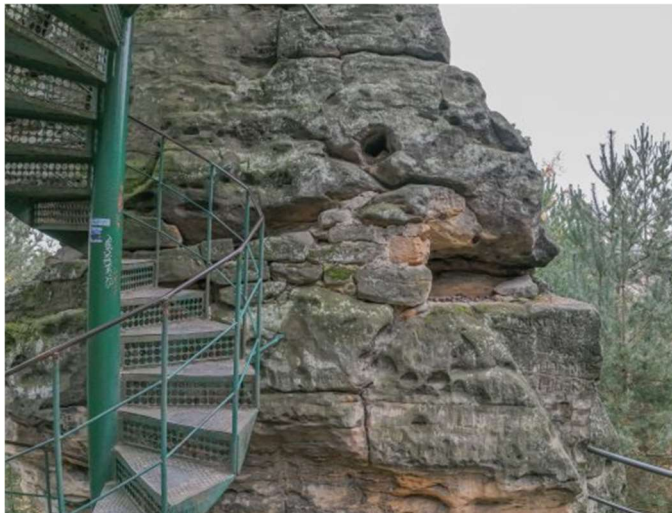
Místo č. 4

Rozsáhlé místo č.4 je na severozápadní straně viklanu

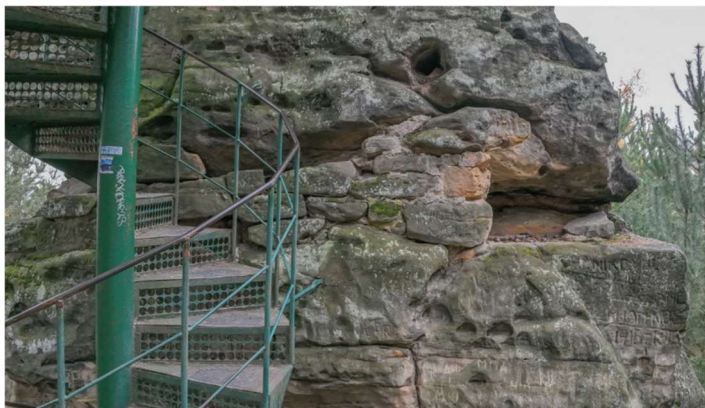
Místo č. 5

Místo č.4 a místo č. 5 jsou v jedné úrovni a navazují na sebe. 5

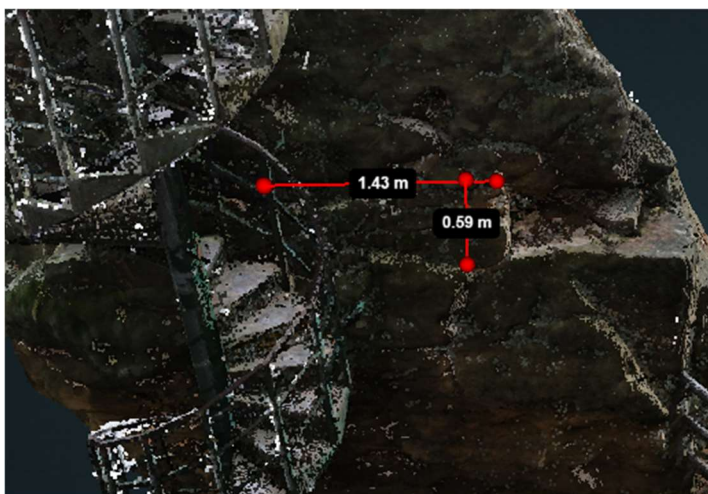
Předpokládaný rozsah opravy

Zde jsou kamenné bloky uvolněné, ale stále uloženy na sobě. Spára je vlivem času rozdrobená, místy vypadlá a proto pískovcové kvádry již neplní svou 100% podpěrnou funkci. Kvádry budou sneseny, spára uložená očištěna a bude provedeno opětovné podezdění viklanu . Doplněné zdivo bude vyplněno plošně nastavovanou maltou a bude řádně aktivováno. Doporučuji kameny před rozebráním očíslovat, aby na sebe navazovali.

Předpokládáme, že po demontáži schodiště bude tento prostor bezpečně přístupný po lešení.

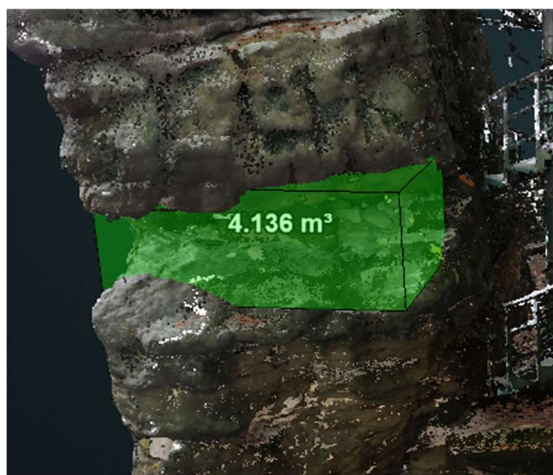
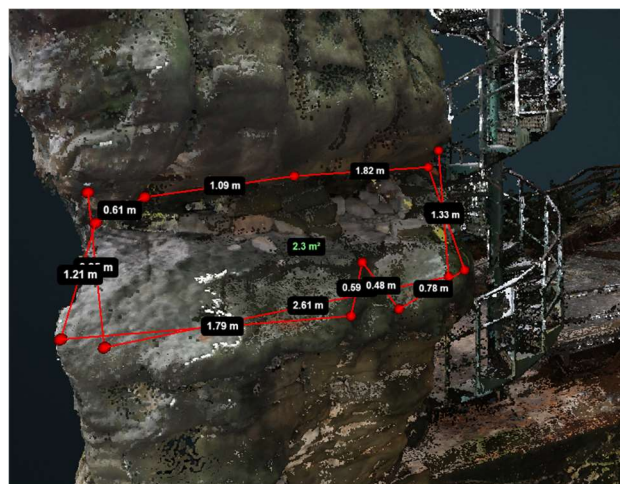
Předpokládaný rozsah opravy

Jak je patrné , jedná se o největší prostor, kde bude provedena dozdvívka viklanu.

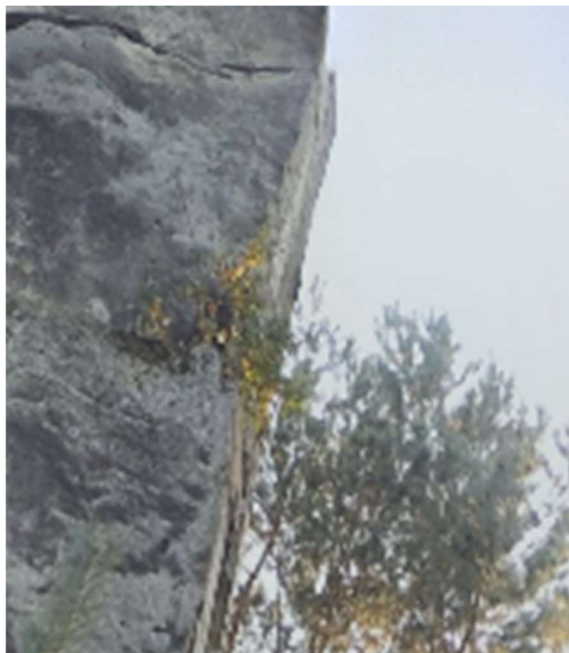
Místo č. 7

Zde odstranění náletových dřevin ve spáře skoro pod vrcholem viklanu , včetně očištění od mechu . Toto místo bude nutné ošetřit horolezeckou metodou, jelikož v prostoru není možné vystavět lešení.

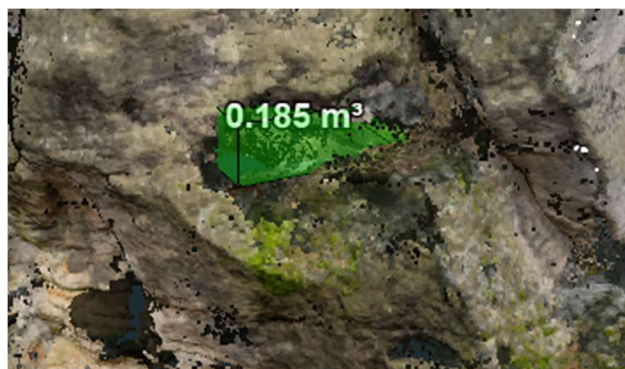
Menší spára mezi jednotlivými bloky viklanu bude očištěna, budou odstraněny vrstvy nalítaného listí a hlíny. Spára bude dozděna menšími pískovcovými bloky na stavovanou maltu.

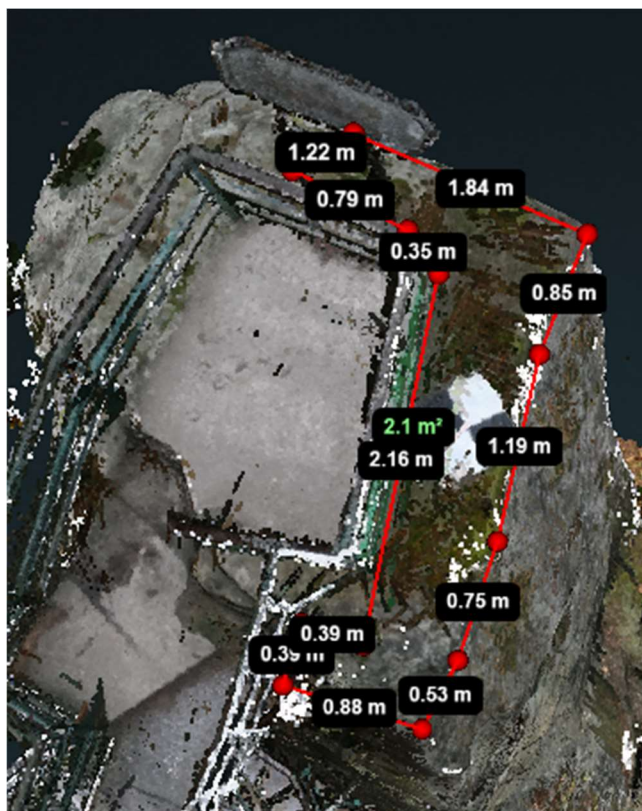
Místo č. 9

Očištění vrcholu viklanu od náletových dřevin, klečí a mechu v ploše 2,1m². Stávající betonová plotna na vrcholu bude ponechaná

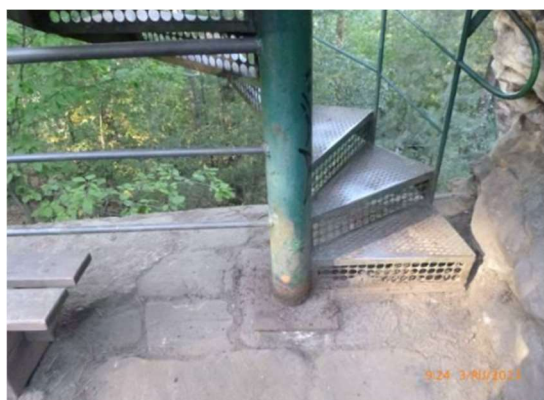
Místo č. 10

Očištění stávajících pískovcových bloků osazení ocelového schodiště

Po demontáži ocelového schodiště a vyhlídkové plošiny bude stávající základový pískovcový kámen zbaven nečistot.

Spáry budou vyčištěny a konstrukce bude přespárována.

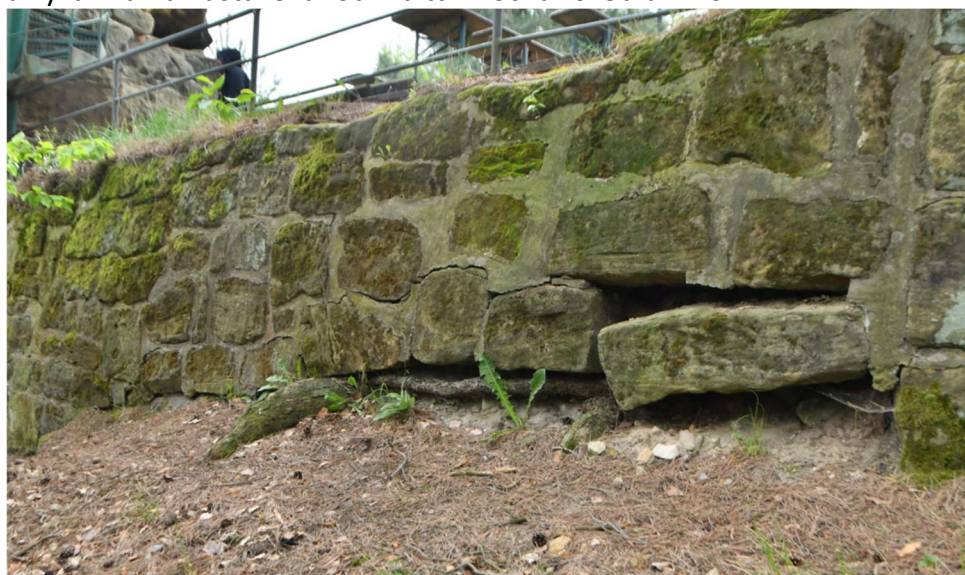
A Rozebrání stávající opěrné stěny na výšku cca 1,5m a provést celé její opětovné vyzdění. Na vyzdívku lze použít stávající pískovcové kvádry, avšak spáry realizovat dle stávající části stěny - na husto. To znamená doplnění cca 0,5m³ kamene do stěny. Spárování a vyzdívka na nastavovanou maltu. Plocha rozebrání 10m².

Postup opravy tížné stěny :

1. po demontáži zábradlí bude dotčená část tížné stěny postupně rozebrána od místa dilatace s druhou částí stěny až po dilataci se založením stávajícího prodejního stánku.

2. Jednotlivé kamenné bloky budou očištěny uloženy na vhodném místě k opětovnému použití.
3. Stávající podloží tížné stěny bude vyčištěno od kořenů, náletů a pískovcového podloží do hloubky cca 300mm od úrovně původního terénu v patě tížné stěny. Dá se předpokládat, že při rozebírání dojde k částečnému uvolnění stávajícího násypu. V tomto případě bude násyp zajištěn dřevěným svislým pažením. Jestliže se násyp uvolní bude tento materiál uskladněn na horní plošině k opětovnému využití. Předpokládáme, že uvolněný materiál bude dosypán zpět a zhutněn po vrstvách max. tl. 250mm. Rezervní materiál shodného složení do 2m³. Předpoklad pískovcová drť se zeminou – propustná zemina.

4. Po vyčištění podloží stěny bude provedena podbetonávka – betonový základ min. výšky 300mm z betonu C16/20. Šířka základu bude o 100mm širší nežli původní kamenné bloky v první řadě. Předpokládaná šířka nového základového bloku 800mm. Po vyzrání betonu bude provedena na základu založena opravená tížná stěna. Sklon stěny bude dodržen dle původní pískovcové stěny ozn. **B**.

5. Po opětovném poskládání stěny bude v její hlavě osazeno nové zábradlí, které bude ocelové, kotvené navrtávkou do hlavy tížné stěny. Průběh nového zábradlí bude kopírovat původní průběh zábradlí. Trubková výplň bude doplněná z nerezového pletiva. Viz. výkres nového zábradlí D1.3., D -NOVÉ KONSTRUKCE . Popis nového zábradlí je v technické zprávě D -NOVÉ KONSTRUKCE.

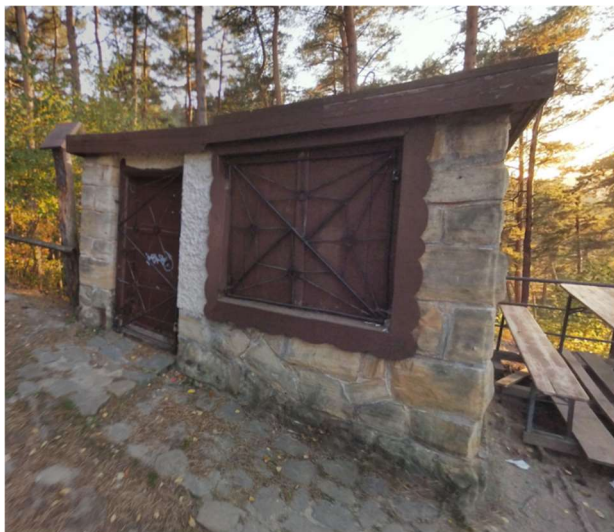
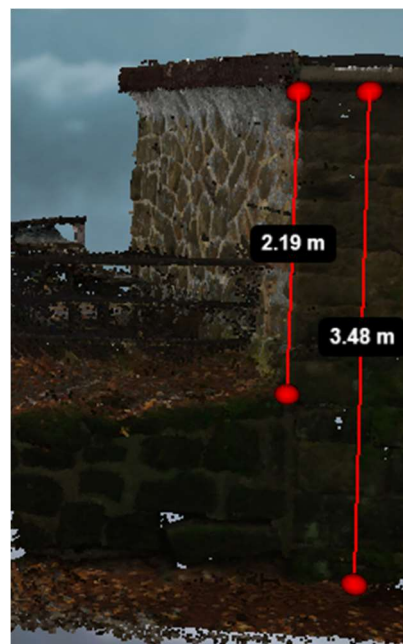
C Stávající prodejní stánek je třeba opravit. Opravou je přespárováním vnější stěn objektu a

zejména spodní tížné stěny navazující na opravu stěny A. Je třeba odstranit stávající náletové dřeviny , očistit zastřešení od spadu ze stromů. Spárování na nastavovanou maltu, předpokládaný rozsah do 50m². V rámci opravy bude zrevidováno stávající zastřešení, předpokládaná oprava do 30% plochy zastřešení.
