STRNADOVÁ GIRSA spol. s r. o.	AKCE: HRAD VALDŠTEJN OBNOVA VSTUPNÍHO MOSTU	PROF. ING. AK. ARCH. V GIRSA ING. J. STRNADOVÁ ING. ARCH. T. PETŘÍK
INVESTOR: Město Turnov, Antonína Dvořáka 335, Turnov Č. ZAK. 16 07 / DAT. VII/16	ČÁST: PŮDORYS POHLED P1, P2 STÁVAJÍCÍ STAV	STUPEŇ DSP+DRS MĚŘ. 1:100 FORM. 6xA4 D1.1 / 1

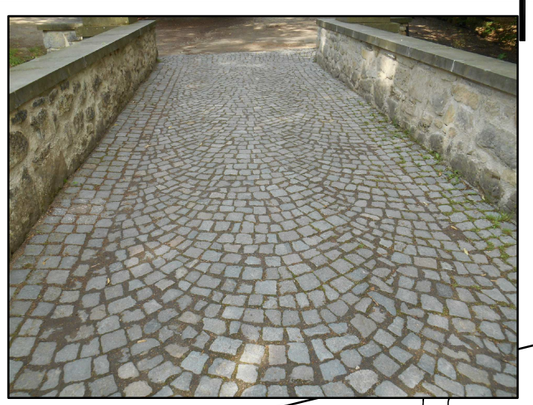
na skaliscích četná drobná náletová vegetace, stejně tak při patře zdiva

Parapetní desky z řezaného pískovce, cca 1000/470/100 mm tenké spáry, vypraskaná maltovina

Pískovcové zdivo nevhodně provedené, kameny různých tvarů a velikostí doplněné o "plovoucí" drobné kameny, neplnící funkci klínů
