ZPRÁVA č.138/17

**Stavebně technický průzkum
konstrukcí pasáže objektu Městského úřadu
Antonína Dvořáka č.p.334
TURNOV**

OBJEDNATEL: **Město Turnov**
STAVBA-OBJEKT: **pasáž objektu Městského úřadu,
Antonína Dvořáka č.p.334, Turnov**
KONSTRUKCE: **svislé a vodorovné nosné konstrukce**

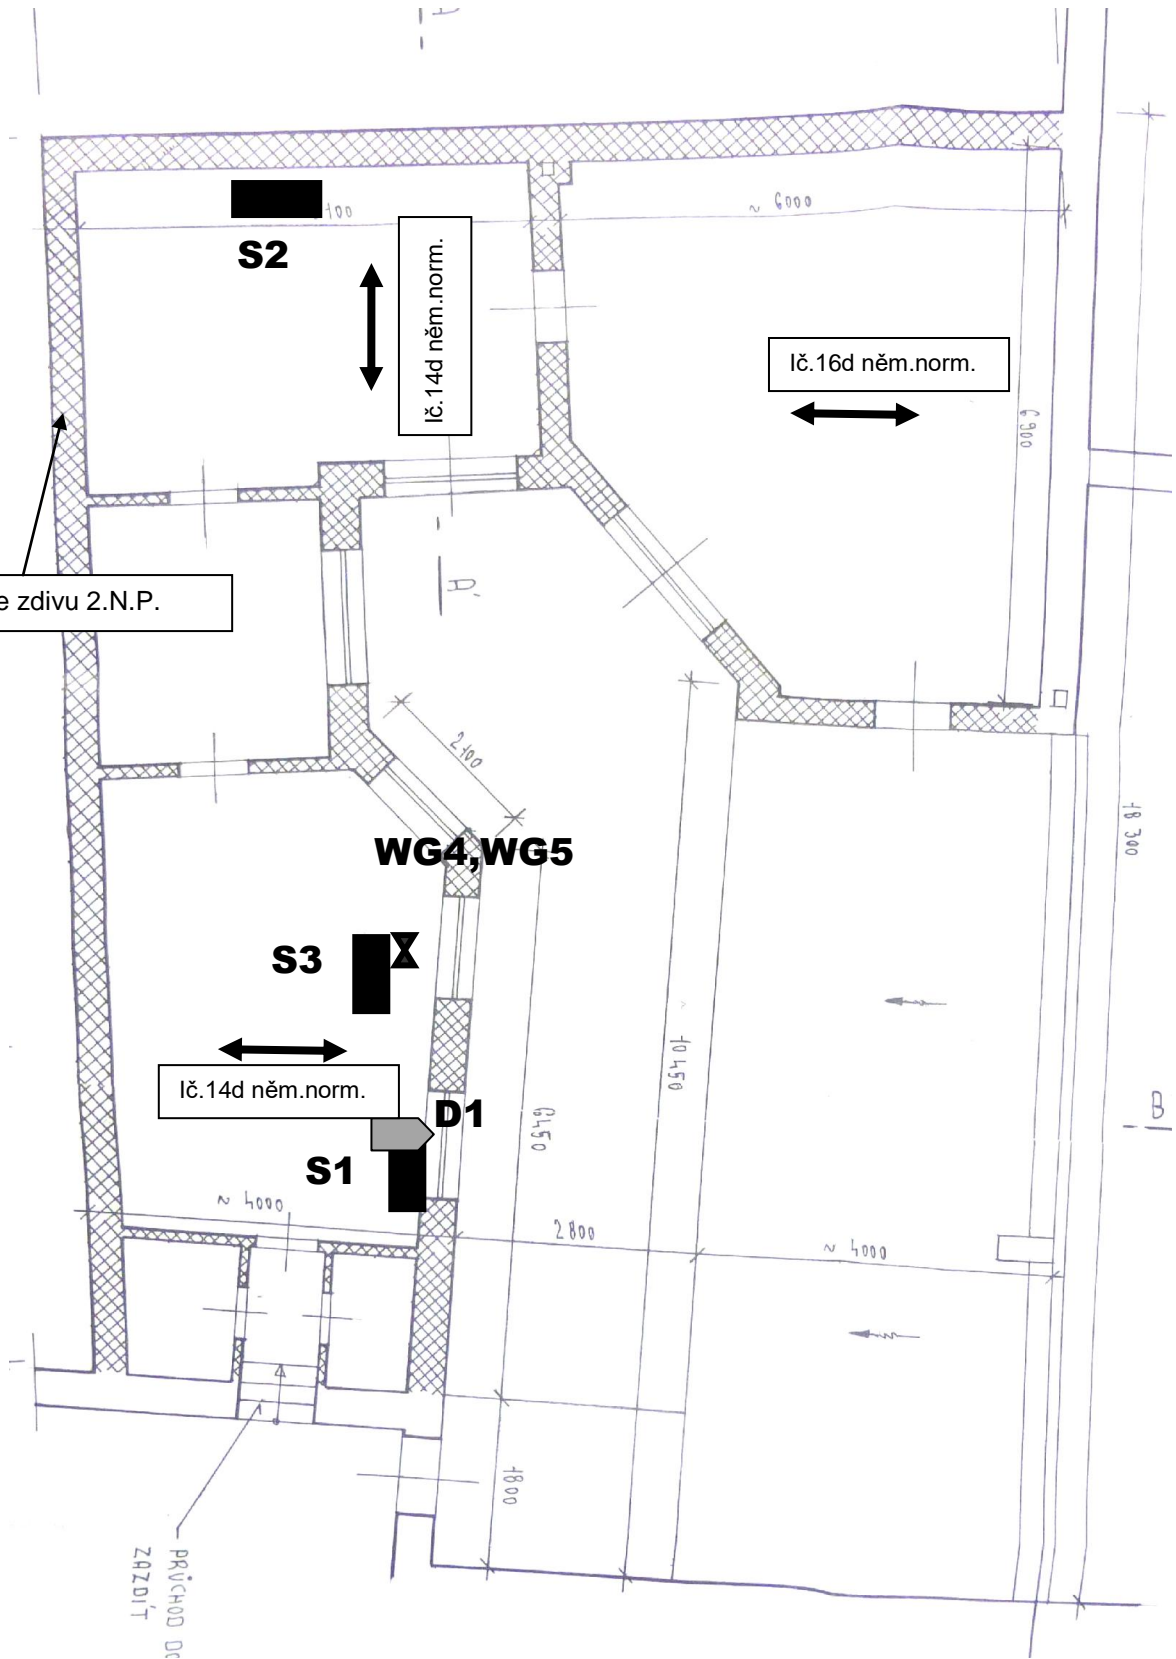
PŘÍLOHA č.2b

V sondě S1 byl ze zhlaví stropního trámu odebrán vzorek dřeva D1 k mikroskopickému rozboru. Umístění odběru vzorku je patrné z přílohy č.2b. V sondě bylo zjištěno, že dřevo stropní konstrukce v tomto prostoru je silně napadeno dřevokaznou houbou. Toto bylo patrné i na pohledu stropní konstrukce v 1.N.P., kde bylo zjištěno prolomení konstrukce pohledu ve fabionu stropu.

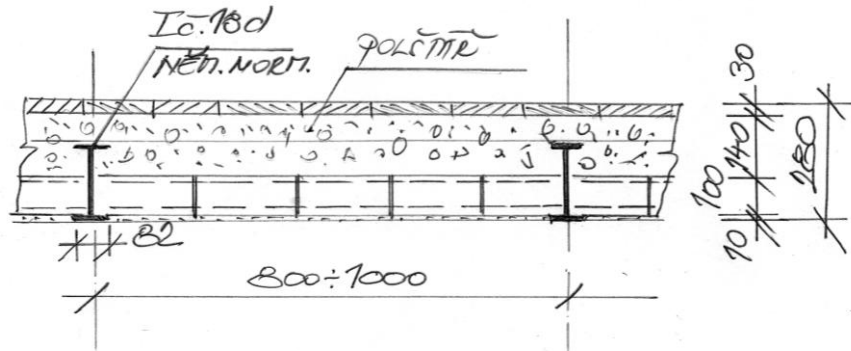
OZNAČENÍ SONDY	PLOCHÁ KLENBA Z KERAMICKÝCH TVAROVEK DO I-PROFILŮ	UMÍSTĚNÍ SONDY
S2	pasáž MÚ Turnov č.p.334	2.N.P.

TYP KLENBY	plochá klenba z keramických tvarovek do I- profilů	TRHLINY		ne
		ŠÍŘKA TRHLIN (mm)	-	
TLOUŠŤKA KLENBY (mm)	100	STATICKÁ ZÁVAŽNOST		ne
ROZPĚTÍ KLENBY (mm)	800-1000			
VZEPĚTÍ KLENBY (mm)	0	Poznámka :		
VÝZTUŽNÉ PÁSKY-profilu (mm)	nezjištěny			
VZDÁLENOSTI PÁSKŮ (mm)	-

- sonda provedena rozkrytím zdola z 2.N.P.
- keramické tvarovky rozrušené vlhkostí a zmrazovacími cykly
- koroze I-profilů stropu
- vysoká vlhkost škvárového násypu a betonu mazaniny
