**Město Turnov**

ČGS-441/21/763\*SOG-441/0757/2021

**Aktualizace posouzení stabilitní situace skalních masivů na levém břehu řeky Jizery v Šetřilovském parku na pozemku parc. č. 2826 v k. ú. Turnov**

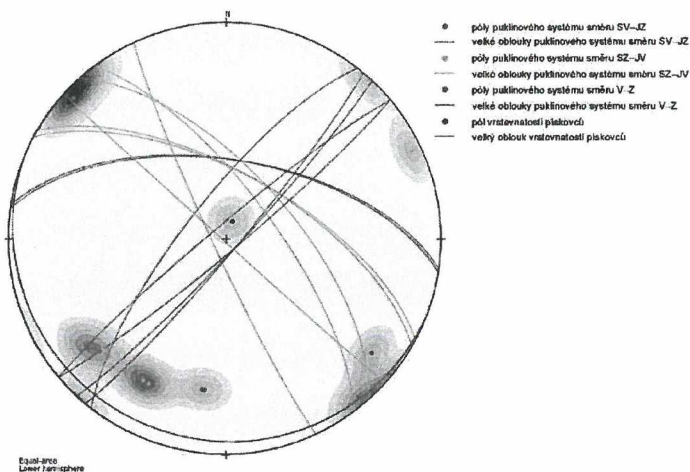
Skalní stěny lemující cyklostezku jsou budovány jemně až středně zrnitými vápnitými pískovci s polohami písčitých vápenců. Zájmový svah je orientován k severu a horninový masiv porušují dva dominantní systémy puklin ve směrech SV–JZ a SZ–JV. Puklinové systémy v masivu vyčleňují jednotlivé skalní klíny a šupiny. Ve východní části výchozů, stále v rámci zájmového území, se ojediněle objevuje systém diskontinuit směru V–Z se stabilitně nepříznivým úklonem 60° po svahu (tj. k severu; obr. 2; foto 1, 5).

„polyedrický až hlízovitý a tabulkovitý“ (převládají nepravidelné skalní úlomky) v rámci bloků a celků vyčleněných podél puklinových systémů (obr. 2). Tyto disproporce odolnosti hornin vůči zvětrávání predisponují negativní stabilitní poměry v nejvyšších partiích skalních výchozů.

**Obr. 2** Stereografická rovníková projekce puklinových systémů a vrstevních sedimentárních ploch. Dominantními směry puklinových systémů jsou SV–JZ (*fialové oblouky*) a SZ–JV (*zelené oblouky*). Druhý jmenovaný systém vykazuje mírný rozptyl směru od SSZ–JJV až ZSZ–VJV. Ve východní části výchozů zájmového území byla naměřena plocha směru V–Z, s nepříznivou orientací shodnou s orientací svahu k severu a úklonem 65° po svahu (*červené oblouky*). Sedimentární plochy jsou subhorizontálního úklonu 7° do svahu (úklon k jihu; *černé oblouky*).
