ZPRÁVA č.6/23

**Stavebně technický průzkum
objektu Žlutá ponorka v Husově ulici č.p.77
TURNOV**

STAVBA-OBJEK: **objekt Husova č.p.77, Žlutá ponorka, TURNOV**

KONSTRUKCE: **vodorovné nosné konstrukce nad 1.P.P. a 1.N.P.**

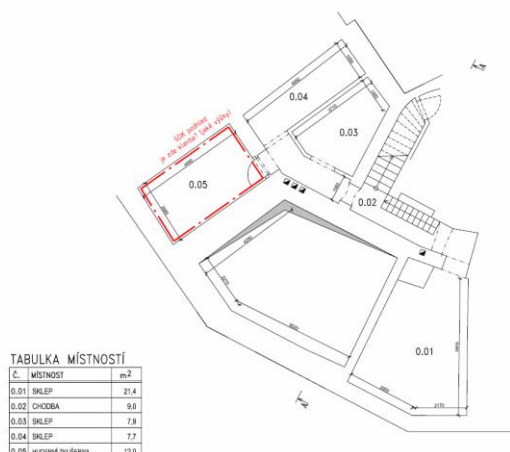
PŮDORYS 1.PP

SCHÉMA č.1: půdorysy objektu s vyznačením konstrukcí určených pro průzkum

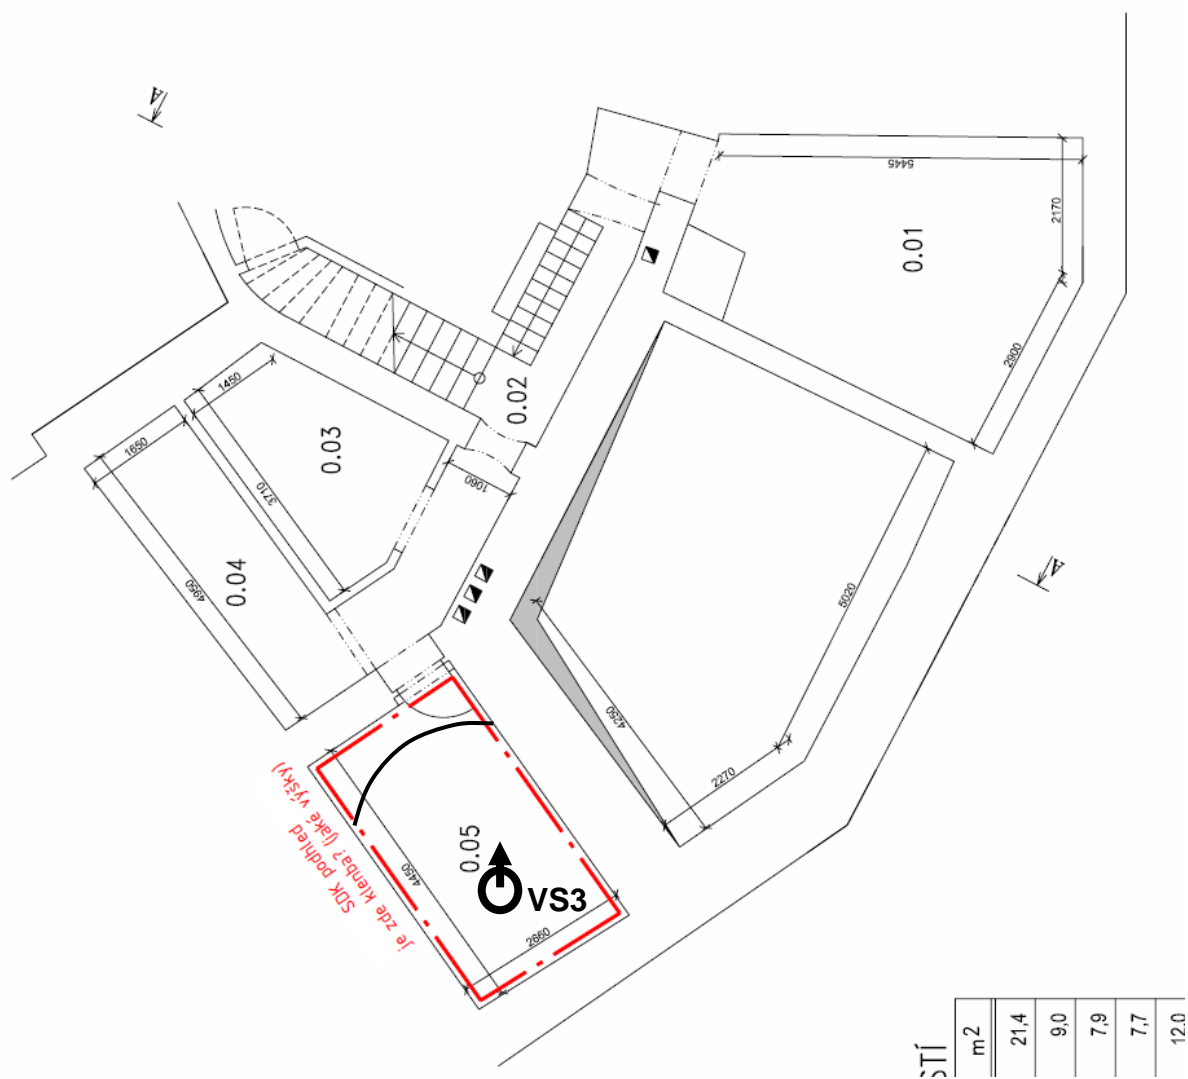
ZADÁNÍ DIAGNOSTIKY A ZAKRESLENÍ ZKUŠEBNÍCH MÍST PŮDORYS 1.P.P.

Ve vyznačené části je v prostoru 1.P.P. provedeno celkové obložení konstrukcí sádkartonem včetně sádkartonového podhledu. Byla provedena sonda VS3 do podhledu stropu s endoskopickým vyšetřením. Bylo zjištěno, že nosná konstrukce je provedena jako cihelná klenba, která je pravděpodobně klenutá do nosných stěn tak, jak je naznačeno ve schématu v příloze č.3a. Vzepětí klenby je cca 380 mm. Bylo zjištěno, že na sádkartonovém podhledu je uložena vrstva izolace z minerální vlny mezi dvěma fóliemi, což výrazně omezovalo možnosti nedestruktivního nebo endoskopického vyšetření konstrukce. Skladba zjištěná sondou do podhledu je schematicky zakreslena do schématu č.2. Fotodokumentace endoskopické sondy VS3 je provedena v tabulce č.1.

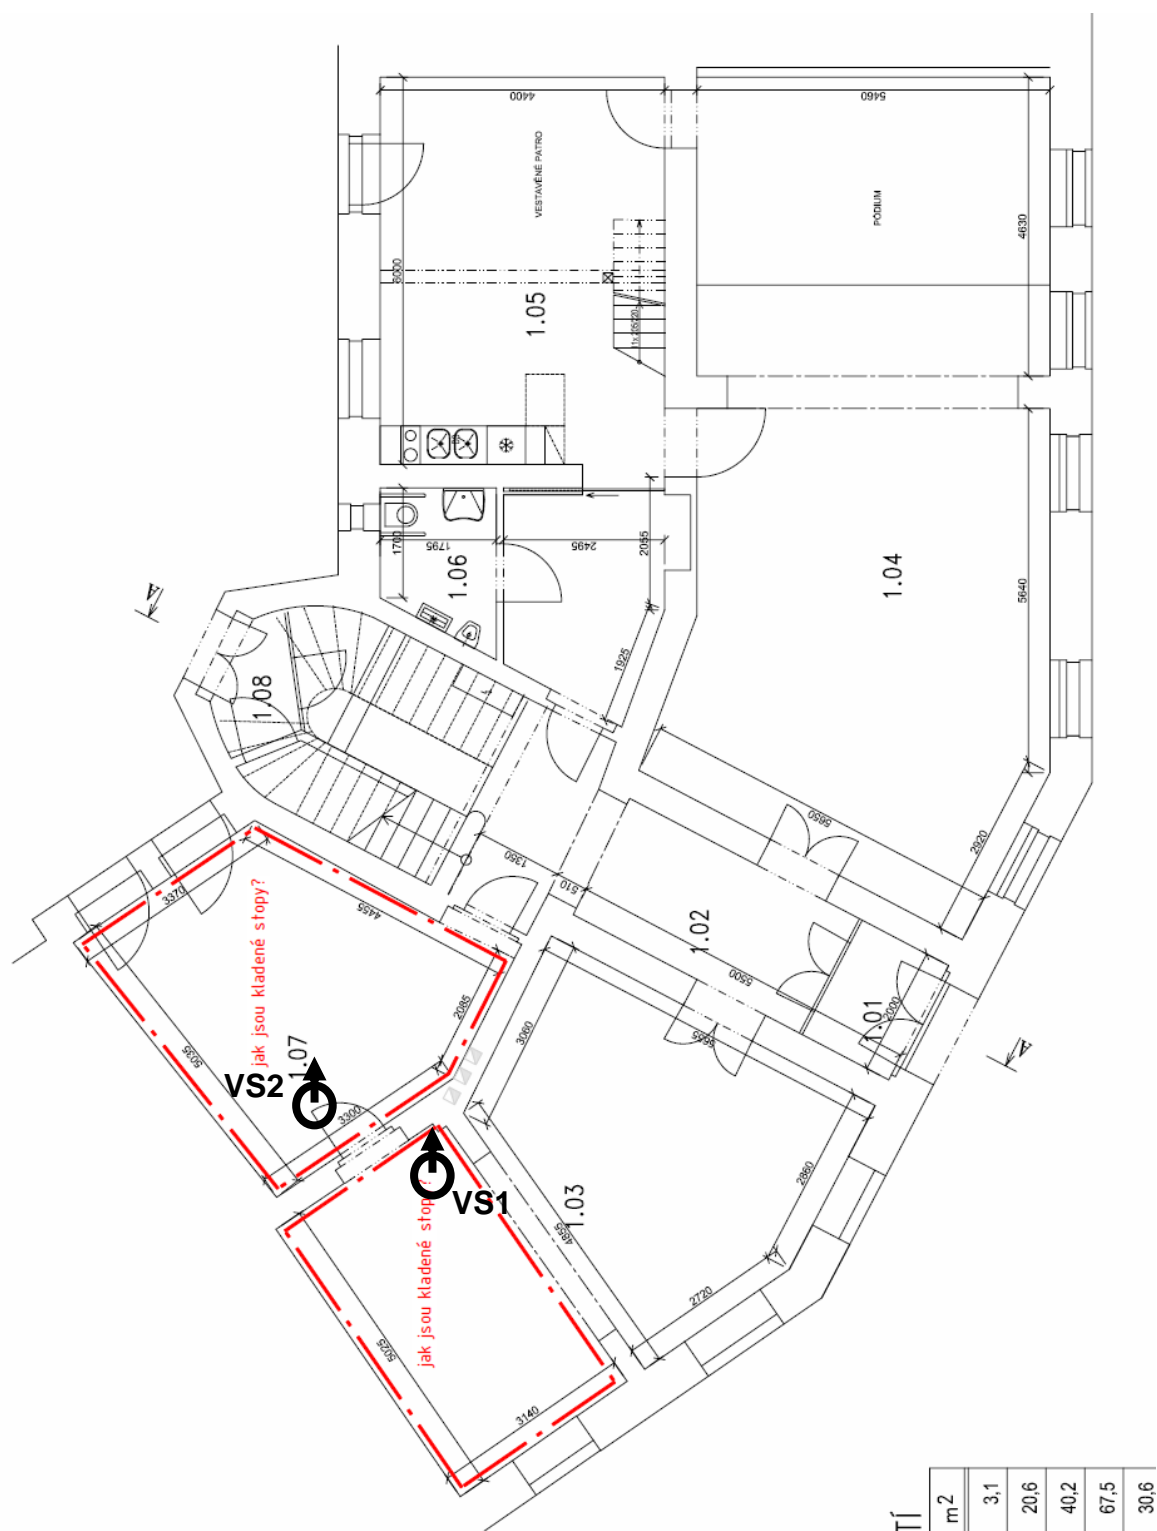
ZADÁNÍ DIAGNOSTIKY A ZAKRESLENÍ ZKUŠEBNÍCH MÍST PŮDORYS 1.N.P.

Do konstrukce stropů nad 1.N.P. byly provedeny sondy VS1, VS2, VS4 a VS5 s endoskopickým vyšetřením. Sonda VS1 byla provedena do podhledu 1.N.P. v místnosti 1.03, sonda VS2 do podhledu 1.N.P. v místnosti 1.07, sonda VS4 do podlahy 2.N.P. v místnosti 2.01 a sonda VS5 do podlahy 2.N.P. v místnosti 2.08. Bylo zjištěno, že se jedná o dřevěné trámové konstrukce se zapuštěným záklopem a násypem. Směr vedení nosných prvků a jejich přibližná poloha je zakreslena ve schématu č.4. Zjištěné skladby jsou uvedeny ve schématech č.3 a č.4. Dokumentace endoskopických sond je uvedena v tabulkách č.2 a č.3.

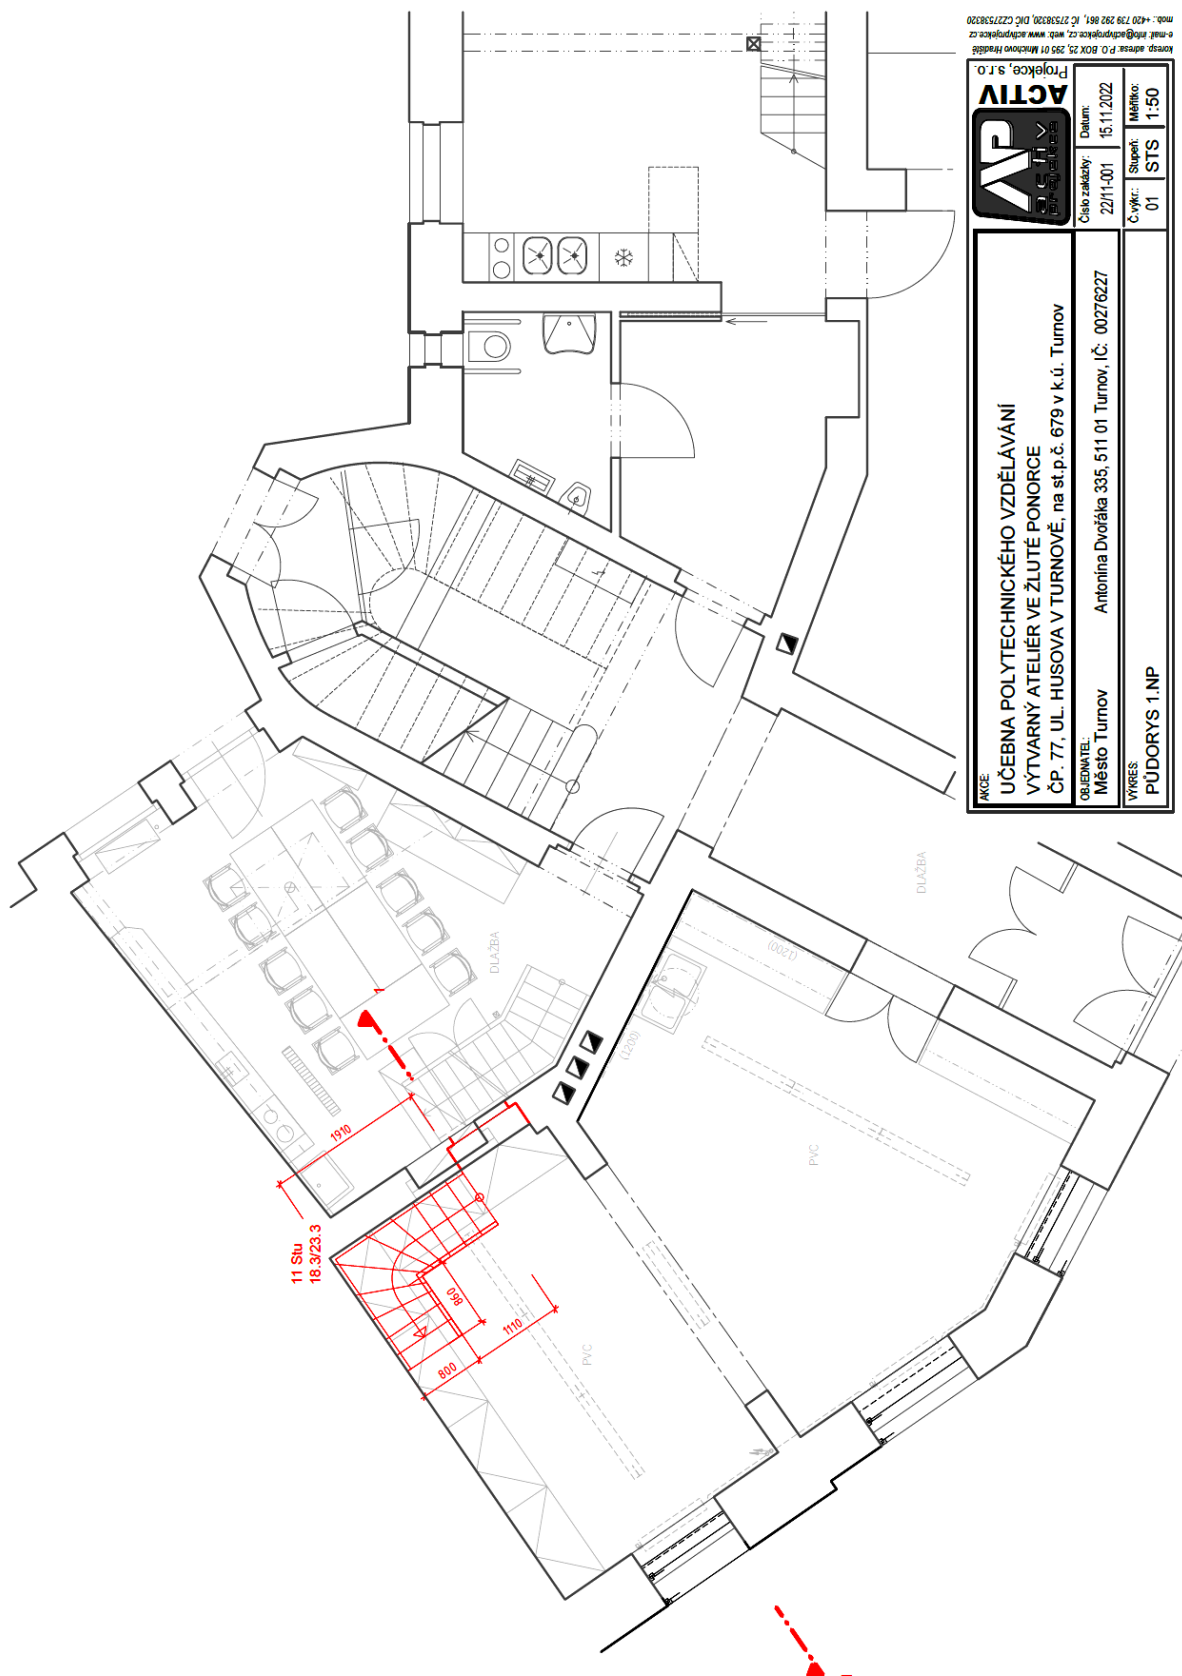
PŮDORYS 1.N.P.

Z hlediska plánovaného provedení otvoru do zdiva v úrovni navrhovaného mezipatra je nutné konstatovat, že se jedná o nosnou stěnu, na kterou jsou uloženy stropy nad 1.N.P. a nosné zdivo vyšších podlaží. Případné vybourání otvoru je zásahem do nosné konstrukce a je nutné provést statické posouzení úprav. Zároveň je nutné brát v potaz navazující konstrukce, zejména uložení trámů stropu nad 1.N.P., ale také překlad stávajícího dveřního otvoru v tomto prostoru.
