Stavba:	Rekonstrukce fasád domů v Žižkově ulici čp. 2030, 2031, 2032 a 2047
Stupeň dokumentace:	architektonická studie
Objednatel:	Město Turnov Antonína Dvořáka 335 511 01 Turnov
Zpracovatel:	Ing. arch. František Jeřábek Komenského 688 511 01 Turnov číslo autorizace ČKA: 1411

## DŮM(C) čp. 2032 - NAVRŽENÁ ÚPRAVA FASÁDY - POHLED VÝCHOD

ARCHITEKTONICKÁ STUDIE REKONSTRUKCE FASÁD DOMŮ v ŽIŽKOVĚ ULIČI TURNOV čp. 2030, 2031, 2032 a 2047 - ING. ARCH. FRANTIŠEK JEŘÁBEK

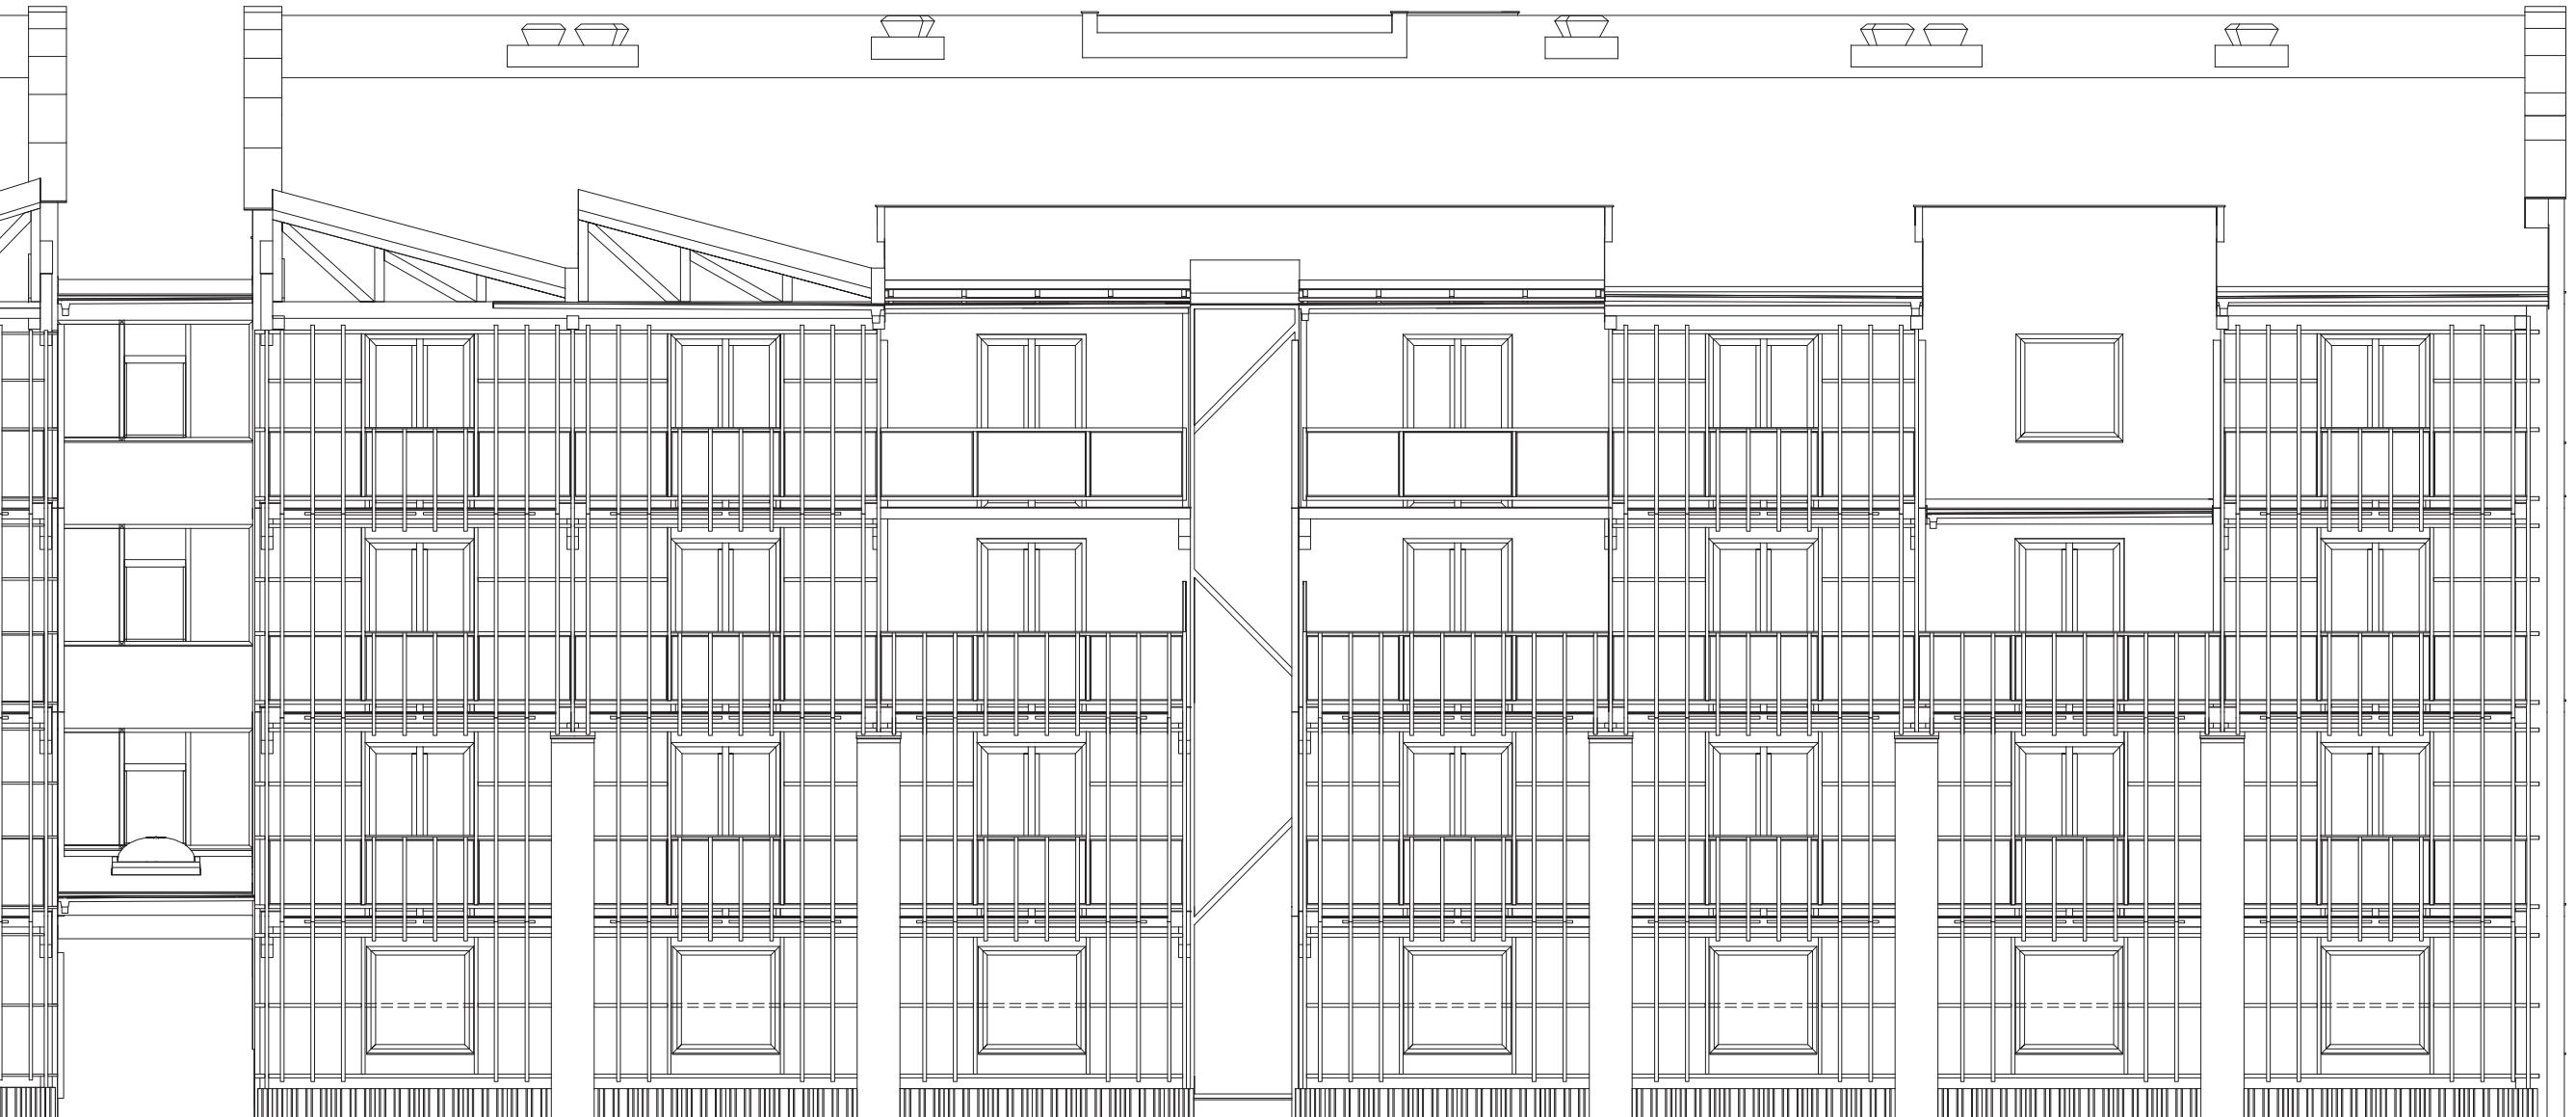
- OMÍTKA NOVÉHO SYSTÉMU ZATEPLENÍ FASÁDY TL. 100 MM
- NOVÁ TEPELNĚ IZOLAČNÍ OMÍTKA PRVKŮ ŽELEZOBETONOVÝCH KONZOL A PODHLEDOVÝCH PLOCH LODŽIOVÝCH DESEK
- NOVÁ PLASTOVÁ OKNA A BALKONOVÉ DVEŘE OSAZENÉ V HLOUBCE OSTĚNÍ 100 MM OD NOVÉHO LÍCE FASÁDY
- OPRAVENÁ STÁVAJÍCÍ OCELOVÁ KONSTRUKCE PŘEDSAZENÉ FASÁDY Z UZAVŘENÝCH PROFILŮ 70/50 MM. VODOROVNÉ PROFILY VE STŘedu POLÍ PŘÍZEMÍ ODSTRANĚNY
- VÝPLNĚ STÁVAJÍCÍCH ZÁBRADLÍ A NOVÝCH ODDĚLUJÍCÍCH MEZISTĚN LODŽIÍ Z DRÁTOSKLA
- NOVÉ SVISLÉ DŘEVĚNÉ TRELÁZE 50/30 MM PŘIPEVNĚNÉ V PRAVIDELNÝCH ODSTUPECH PO 420 MM
- NOVÉ OPLECHOVÁNÍ A VÝMENA POŠKOZENÝCH LÍCOVÝCH CIHEL ZDĚNÝCH PILÍŘŮ

Nové navrhované treláže jsou provedené ze silnějších dřevěných hranolů 50/30 mm. Na odrezanou ocelovou konstrukci opatřenou novým nátěrem jsou připevnovány v osových vzdálenostech 420 mm pouze ve svislém směru a nezakrývající rovnoběžné svislé profily konstrukce. Zakončení hranolů trelází přesahuje obrys vodorovných profilů konstrukce a vylučuje možnost jejich poškození naprasknutím. V místech připevnění trelází jsou mezi stykové plochy dřevěných hranolů a profilů ocelové konstrukce navrhované vějířové podložky vytvářející 4 mm vzduchovou mezera zabraňující hniliobě dřeva, ke kterému dochází v uzavřeném prostředí. Mezera umožňuje údržbu nátěru obou materiálů. Spojuvací samovrtné šrouby a vějířové podložky jsou navržené z nerezové oceli.

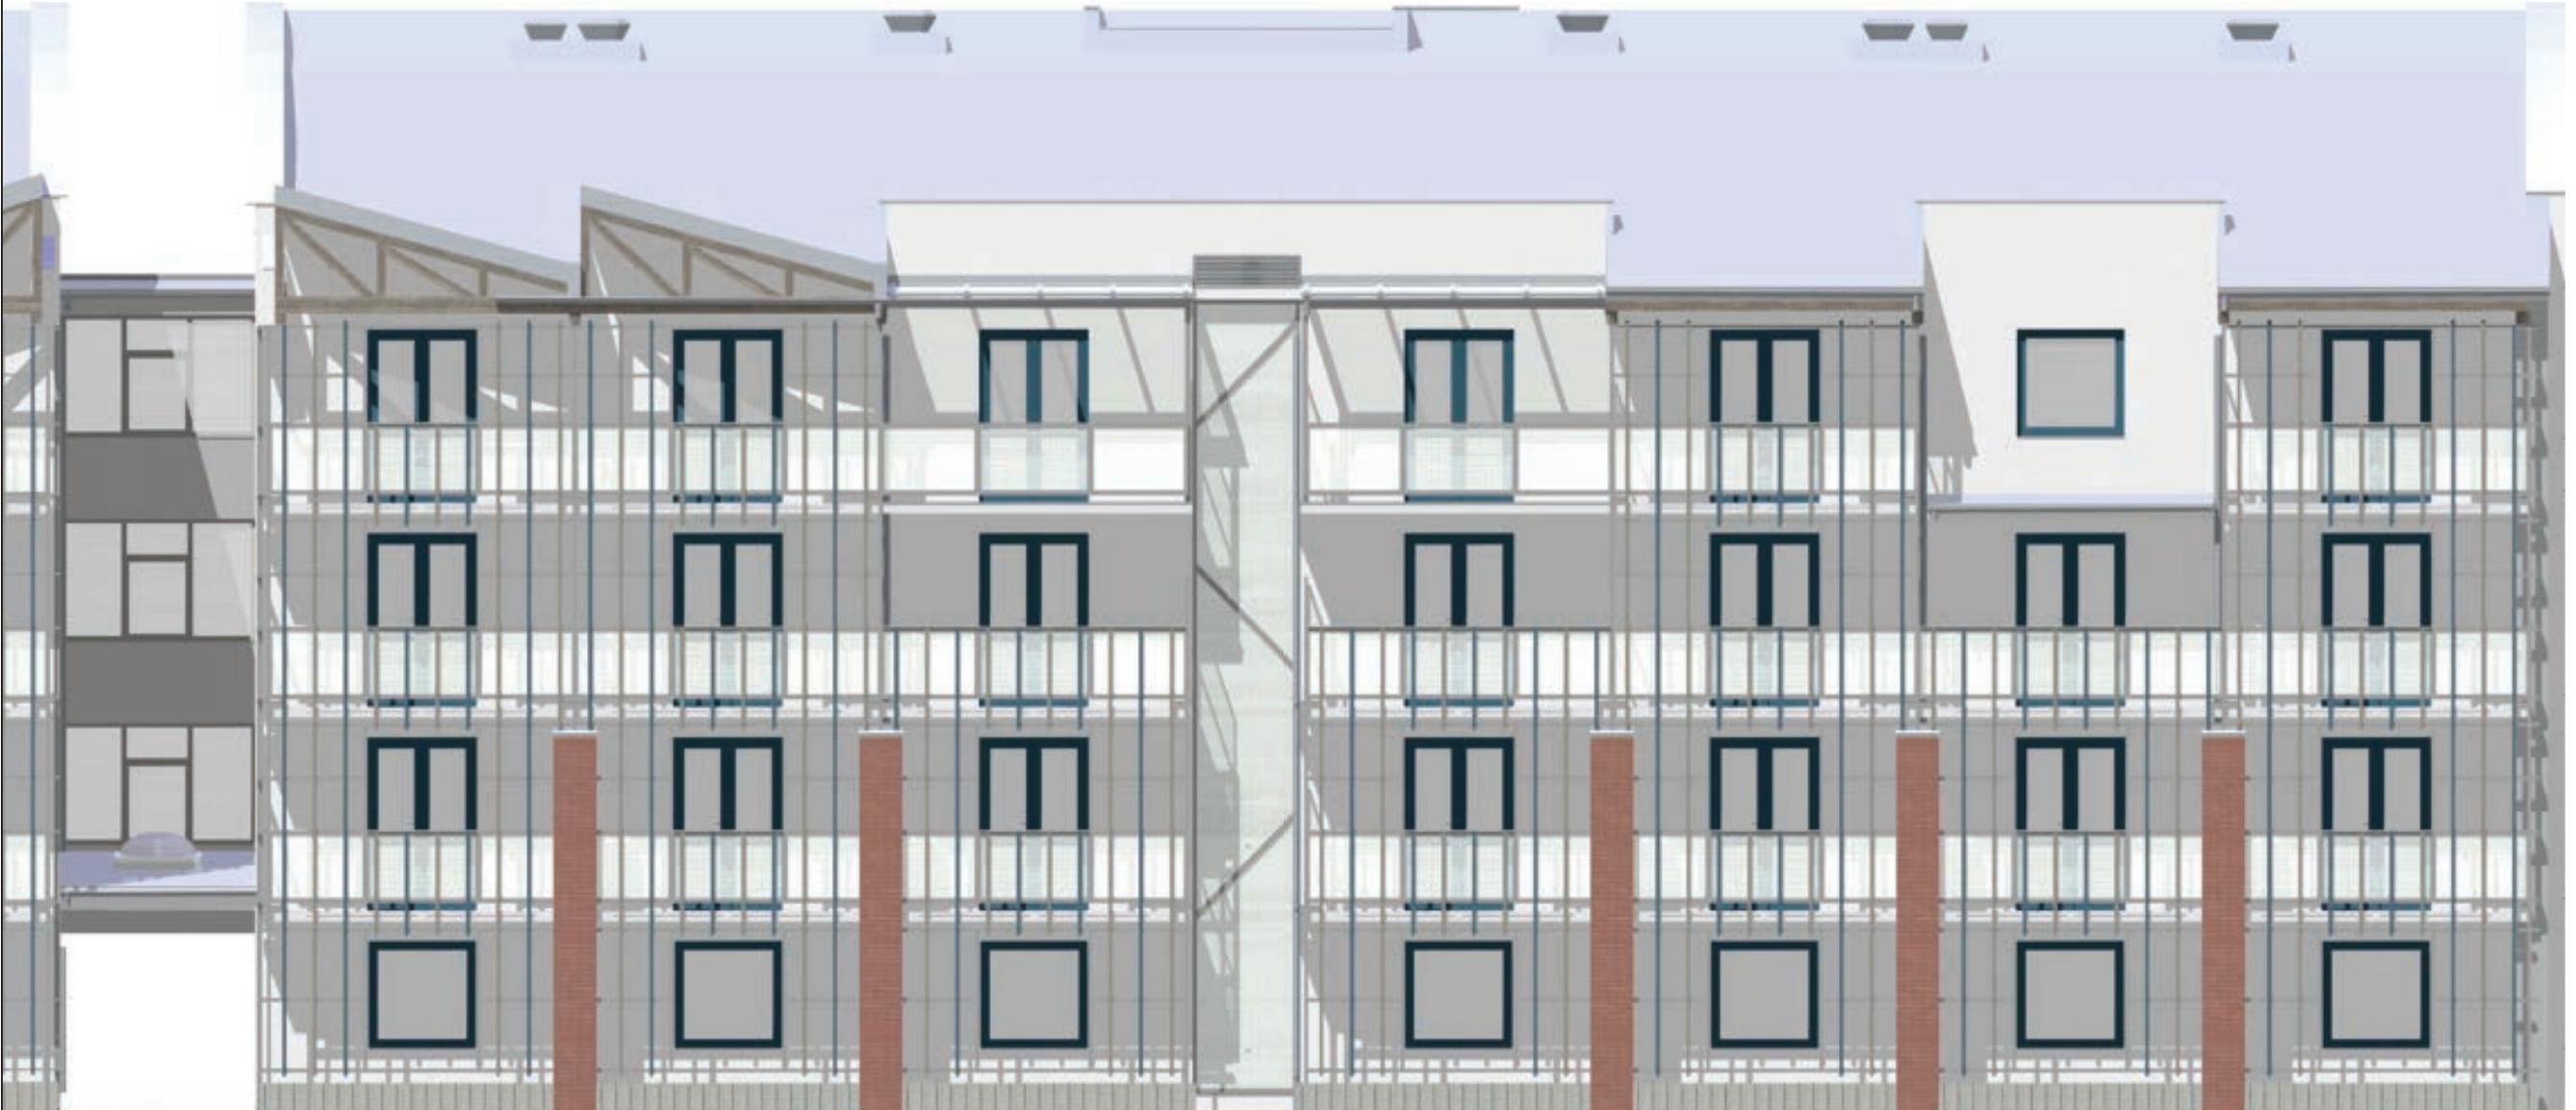
**DŮM(C) čp. 2032 – NAVRŽENÁ ÚPRAVA FASÁDY – POHLED ZÁPAD**

NOVÉ ZATEPLENÍ FASÁDY

- OMÍTKA NOVÉHO SYSTÉMU ZATEPLENÍ FASÁDY TL. 100 MM
- NOVÁ TEPELNĚ ISOLAČNÍ OMÍTKA PRVKŮ ŽELEZOBETONOVÝCH KONZOL A PODHLEDOVÝCH PLOCH LODŽIOVÝCH DESEK
- NOVÁ PLASTOVÁ OKNA A BALKONOVÉ DVEŘE OSAZENÉ V HLOUBCE OSTĚNÍ 100 MM OD NOVÉHO LÍCE FASÁDY
- OPRAVENÁ STÁVAJÍCÍ OCELOVÁ KONSTRUKCE PŘEDSAZENÉ FASÁDY Z UZAVŘENÝCH PROFILŮ 70/50 MM. VODOROVNÉ PROFILY VE STŘedu POLÍ PŘÍZEMÍ ODSTRANĚNY
- VÝPLNĚ STÁVAJÍCÍCH ZÁBRADLÍ A NOVÝCH ODDĚLUJÍCÍCH MEZISTĚN LODŽIÍ Z DRÁTOSKLA
- NOVÉ SVISLÉ DŘEVĚNÉ TRELÁZE 50/30 MM PŘIPEVNĚNÉ V PRAVIDELNÝCH ODSTUPECH PO 420 MM
- NOVÉ OPLECHOVÁNÍ A VÝMENA POŠKOZENÝCH LÍCOVÝCH CIHEL ZDĚNÝCH PILÍŘŮ

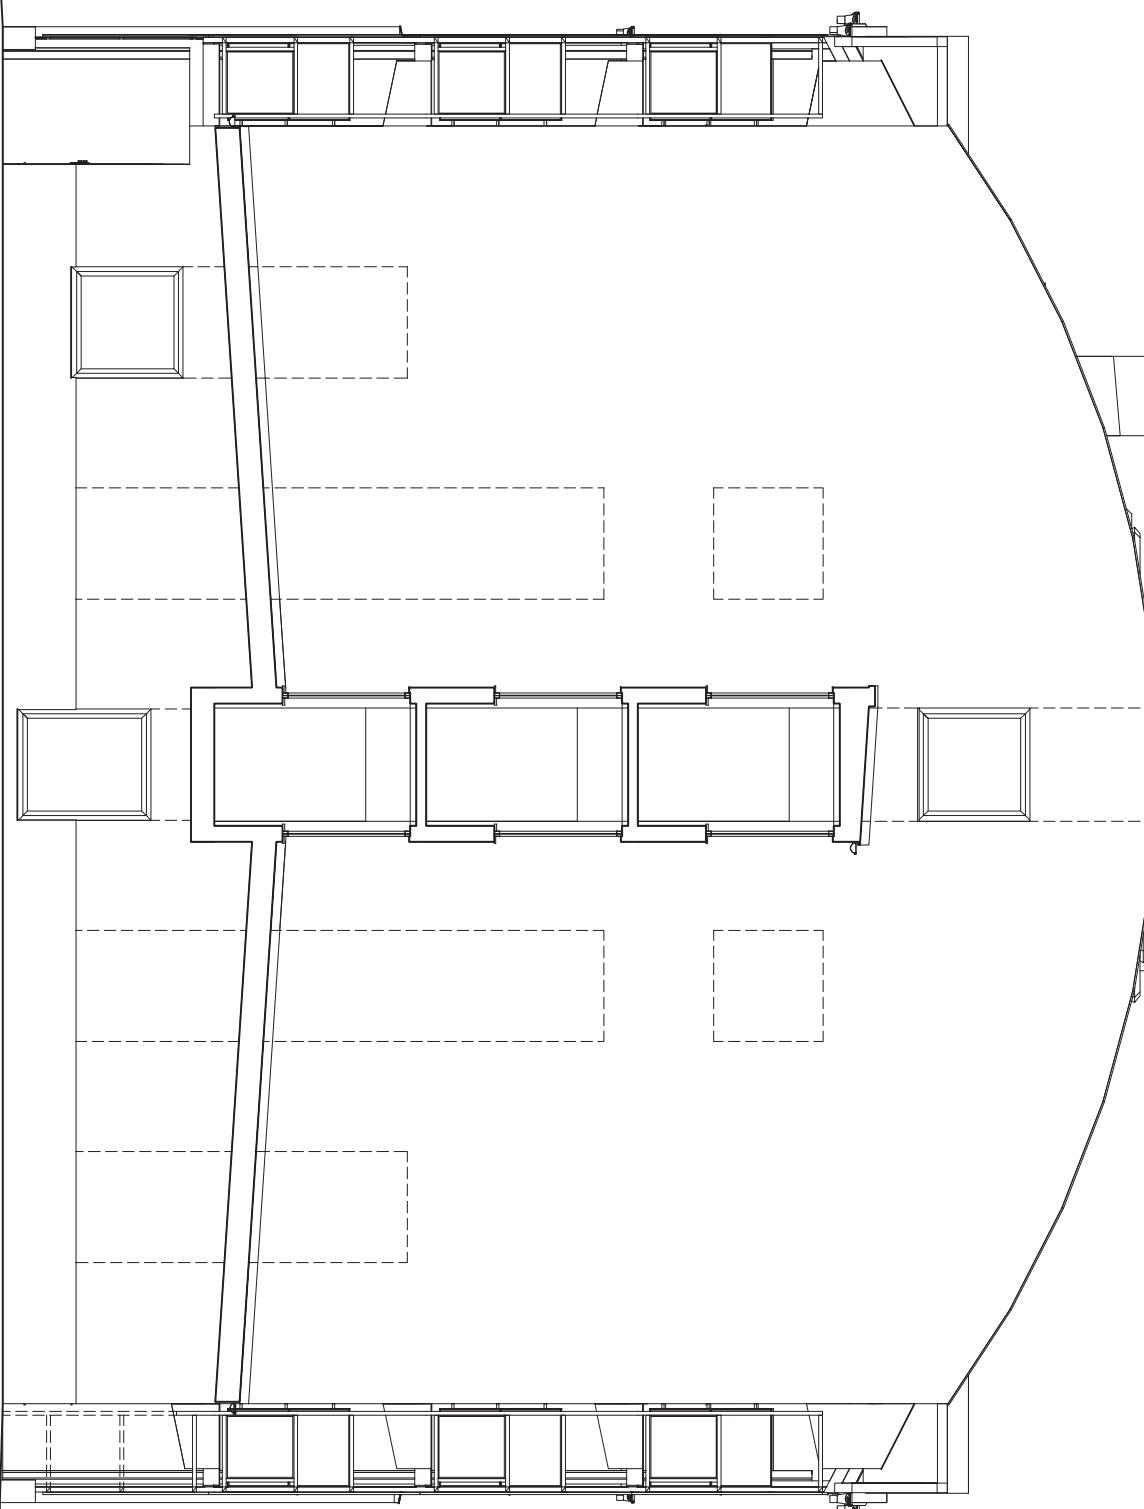
PRŮCHOD MEZI DOMY  
SE ZASTŘEŠENÍM

- NOVÝ OBKLAD PODHLEDU STŘÍŠKY Z DESEK CETRIS
- OPRAVENÁ STÁVAJÍCÍ OCELOVÁ KONSTRUKCE PŘEDSAZENÉ FASÁDY Z UZAVŘENÝCH PROFILŮ 70/50 MM
- VÝPLNĚ NOVÝCH OCELOVÝCH ODDĚLUJÍCÍCH MEZISTĚN LODŽIÍ Z DRÁTOSKLA
- NOVÉ SVISLÉ DŘEVĚNÉ TRELÁZE 50/30

PŘESTOŽE V ROCE 2014 ZREALIZOVANÉ OPLECHOVÁNÍ ATIKY STŘECH POČÍTAJ SE ZATEPLENÍM ŠTÍTU, NELZE NOVÝ SYSTÉM ZATEPLENÍ FASÁDY TL. 100 MM REALIZOVAT PROTĚŽE RÁMY HLINIČKOVÝCH OKEN PRŮCHODU MEZI DOMY JSOU OSAZENÉ DO LÍCE PLOCHY STÁVAJÍCÍ OMÍTEK DOMŮ.

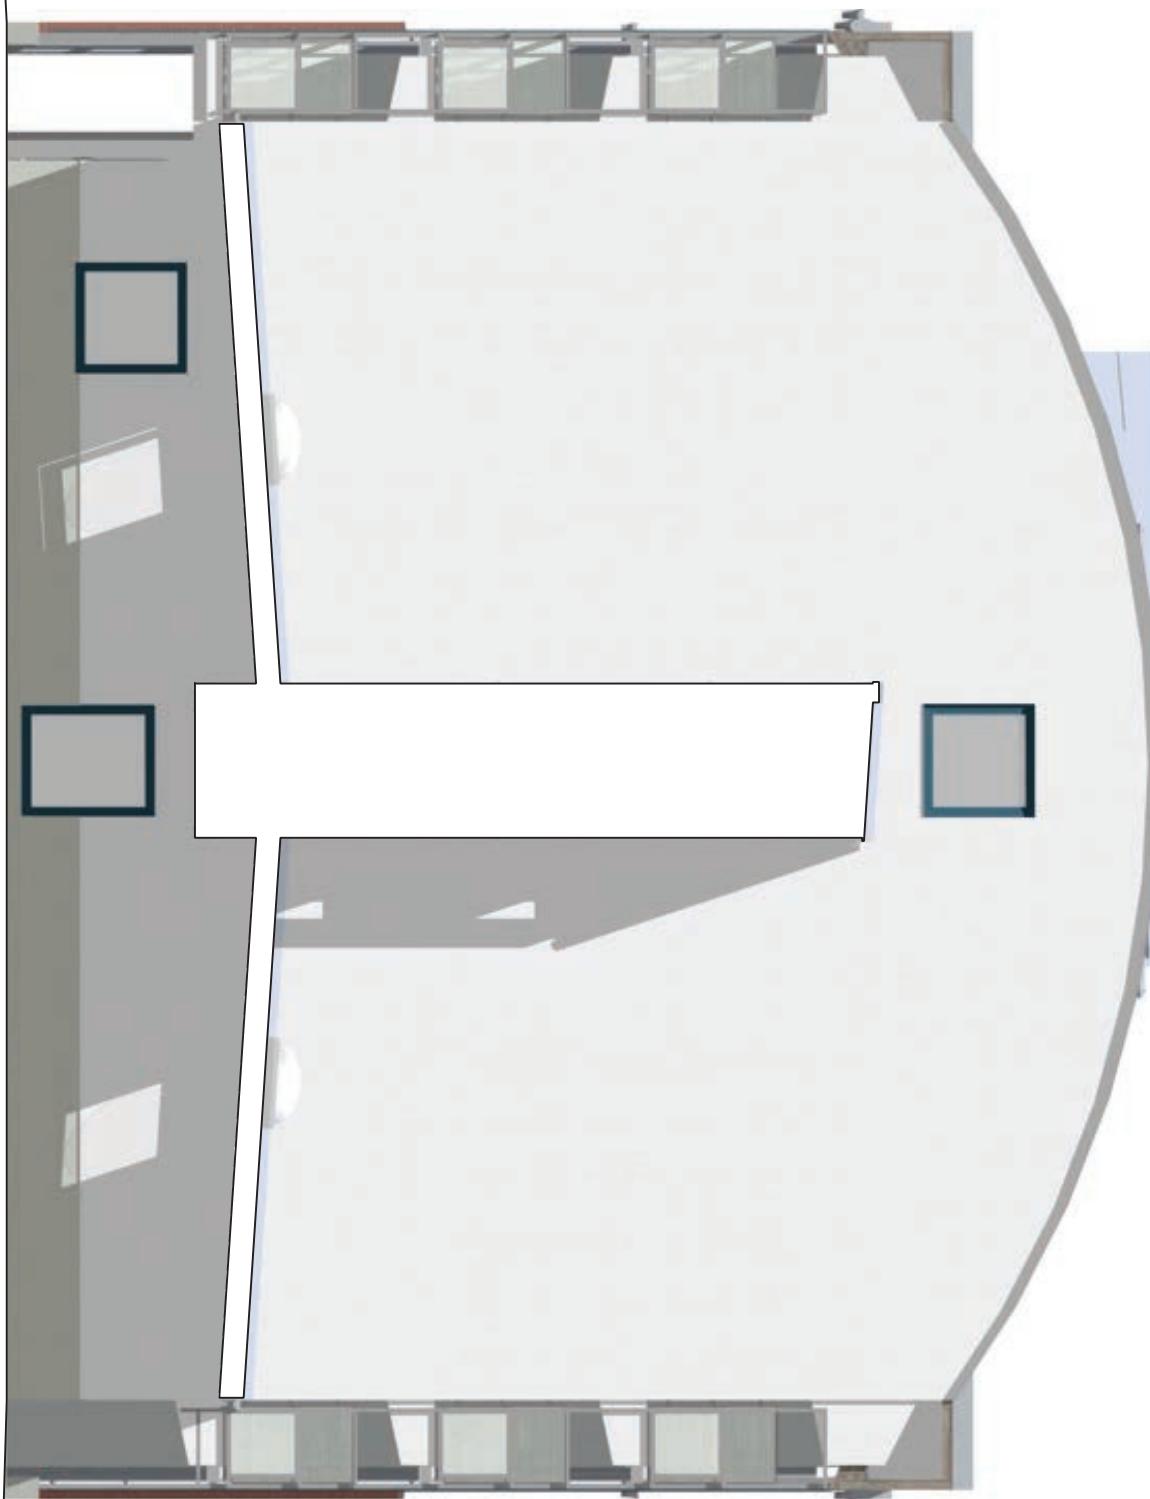
- NOVÝ OBKLAD PODHLEDU STŘÍŠKY Z DESEK CETRIS
- OPRAVENÁ STÁVAJÍCÍ OCELOVÁ KONSTRUKCE PŘEDSAZENÉ FASÁDY Z UZAVŘENÝCH PROFILŮ 70/50 MM
- VÝPLNĚ NOVÝCH OCELOVÝCH ODDĚLUJÍCÍCH MEZISTĚN LODŽIÍ Z DRÁTOSKLA
- NOVÉ SVISLÉ DŘEVĚNÉ TRELÁZE 50/30

PŘESTOŽE V ROCE 2014 ZREALIZOVANÉ OPLECHOVÁNÍ ATIKY STŘECH POČÍTAJÍ SE ZATEPLENÍM ŠTÍTU, NELZE NOVÝ SYSTÉM ZATEPLENÍ FASÁDY TL. 100 MM REALIZOVAT PROTĚŽE RÁMY HLINÍKOVÝCH OKEN PRŮCHODU MEZI DOMY JSOU OSAŽENÉ DO LÍCE PLOCHY STÁVAJÍCÍ OMÍTEK DOMŮ.

- NOVÁ TEPELNĚ ISOLAČNÍ OMÍTKA STÁVAJÍCÍ ZÁKLADNÍ PLOCHY FASÁDY
- NOVÁ OMÍTKA SYSTÉMU ZATEPLENÍ PLOCH VŠECH PÁSŮ ČLENĚNÍ FASÁDY TL. 50(40) MM, SJEĐNUCÚJÍC ČELOU FASÁDU DO JEDNÉ LÍCOVÉ ROVINY.
- NOVÁ TEPELNĚ ISOLAČNÍ OMÍTKA PRVKŮ ŽELEZOBETONOVÝCH KONZOL A PODHLEDOVÝCH PLOCH LODŽIOVÝCH DESEK
- NOVÁ PLASTOVÁ OKNA OSAŽENA V HLOUBCE OSTĚNÍ 100 MM OD LÍCE FASÁDY
- STÁVAJÍCÍ KERAMICKÝ OBKLAD FASÁDY PŘÍZEMÍ

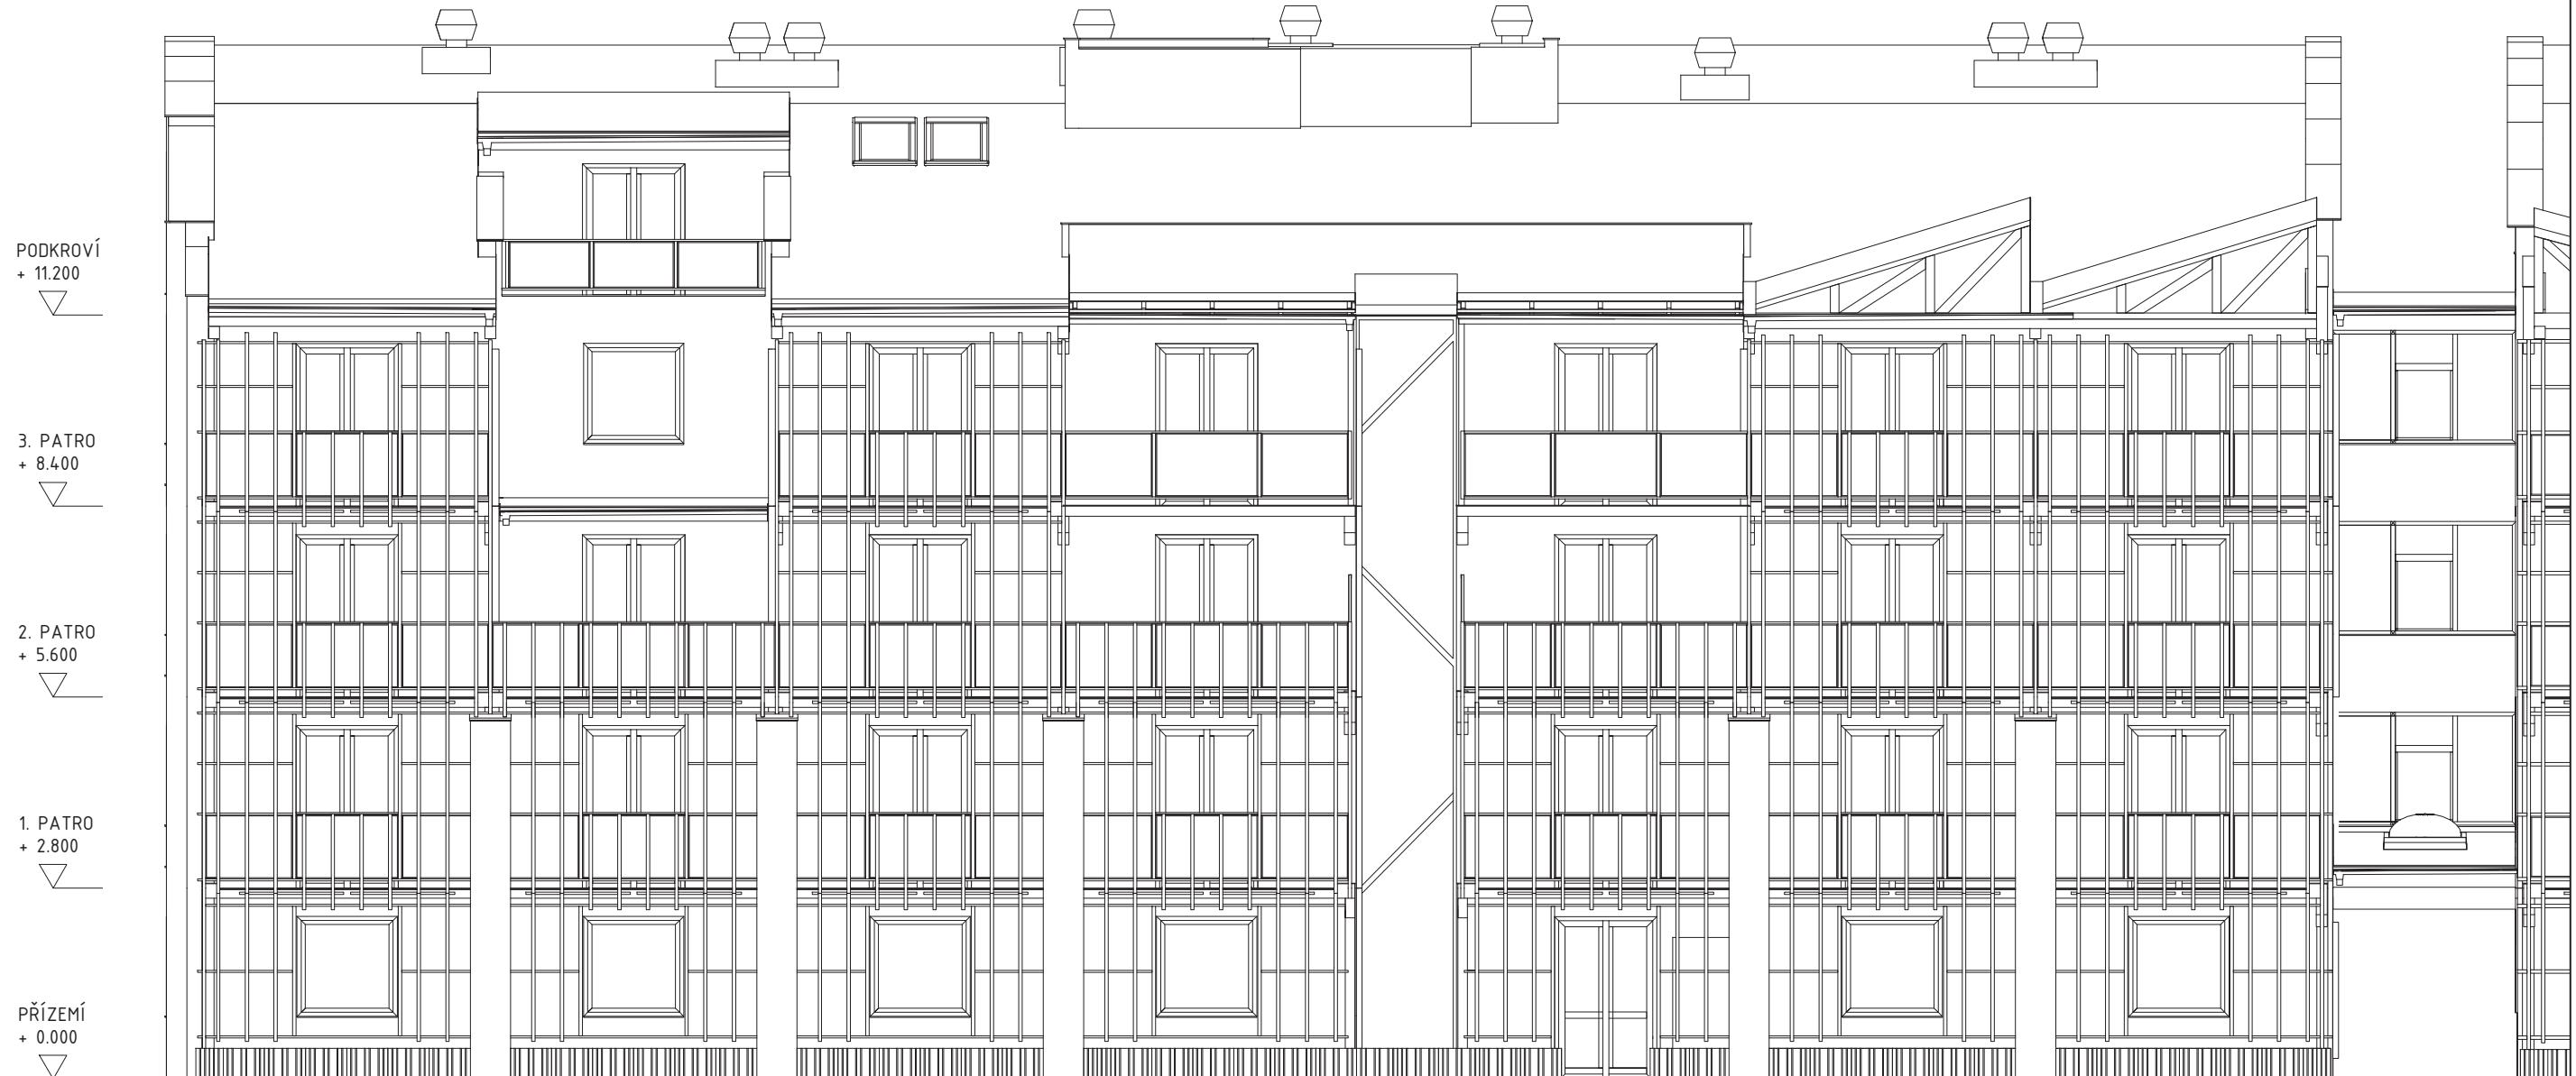
- NOVÁ KONSTRUKCE ZASTŘEŠENÍ BALKONU Z OCELOVÝCH UZAVŘENÝCH PROFILŮ A POLYKARBONÁTOVÝCH KOMŮRKOVÝCH DESEK
- UPRAVENÁ ŽELEZOBETONOVÁ DESKA BALKONU 3. PATRA
- NOVÉ ZÁBRADLÍ Z OCELOVÝCH UZAVŘENÝCH PROFILŮ A S VÝPLNĚMI Z DRÁTOSKLA

- OMÍTKA NOVÉHO SYSTÉMU ZATEPLENÍ FASÁDY TL. 100 MM
- NOVÁ TEPELNĚ IZOLAČNÍ OMÍTKA PRVKŮ ŽELEZOBETONOVÝCH KONZOL A PODHLEDOVÝCH PLOCH LODŽIOVÝCH DESEK
- STÁVAJÍCÍ PLASTOVÁ OKNA A BALKONOVÉ DVEŘE
- OPRAVENÁ STÁVAJÍCÍ OCELOVÁ KONSTRUKCE PŘEDSAZENÉ FASÁDY Z UZAVŘENÝCH OCELOVÝCH PROFILŮ 70/50 A 70/30 MM
- VÝPLNĚ STÁVAJÍCÍCH ZÁBRADLÍ A NOVÝCH ODDĚLUJÍCÍCH MEZISTĚN LODŽIÍ Z DRÁTOSKLA
- NOVÉ SVISLÉ DŘEVENÉ TRELÁZE 50/30 MM PŘIPEVNĚNÉ V PRAVIDELNÝCH ODSTUPECH PO 420 MM
- NOVÉ OPLECHOVÁNÍ A VÝMENA POŠKOZENÝCH LÍCOVÝCH CIHEL ZDĚNÝCH PILÍŘŮ

Technickou závadu poškození povrchu lodžiových desek 2. patra domů (C,D) čp. 2032 a 2047 pod obloukovými balkony, které jsou i po úpravách zastřešení provedených v roce 2014 přímo vystavené dešťovým srážkám, návrh řeší úpravou tvaru balkonových desek 3. patra a jejich novým zastřešením.

Část obloukové desky přesahující lícový obrys panelových lodžiových desek návrh odstraňuje. Zbylá oblouková deska je v navrhovaném řešení dobetonována až k nosné konzole. Upravená deska bude tvarově shodná s ostatními panelovými deskami.

Navrhované řešení je odstraňuje a nahrazuje novými konstrukcemi zastřešení chránícími celou plochu balkonů. Aby bylo zachováno původní architektonické členění fasád, jsou nová zastřešení navržena jako pohledově odlehčené konstrukce z ocelových profilů a průsvitních desek komůrkového polykarbonátu.

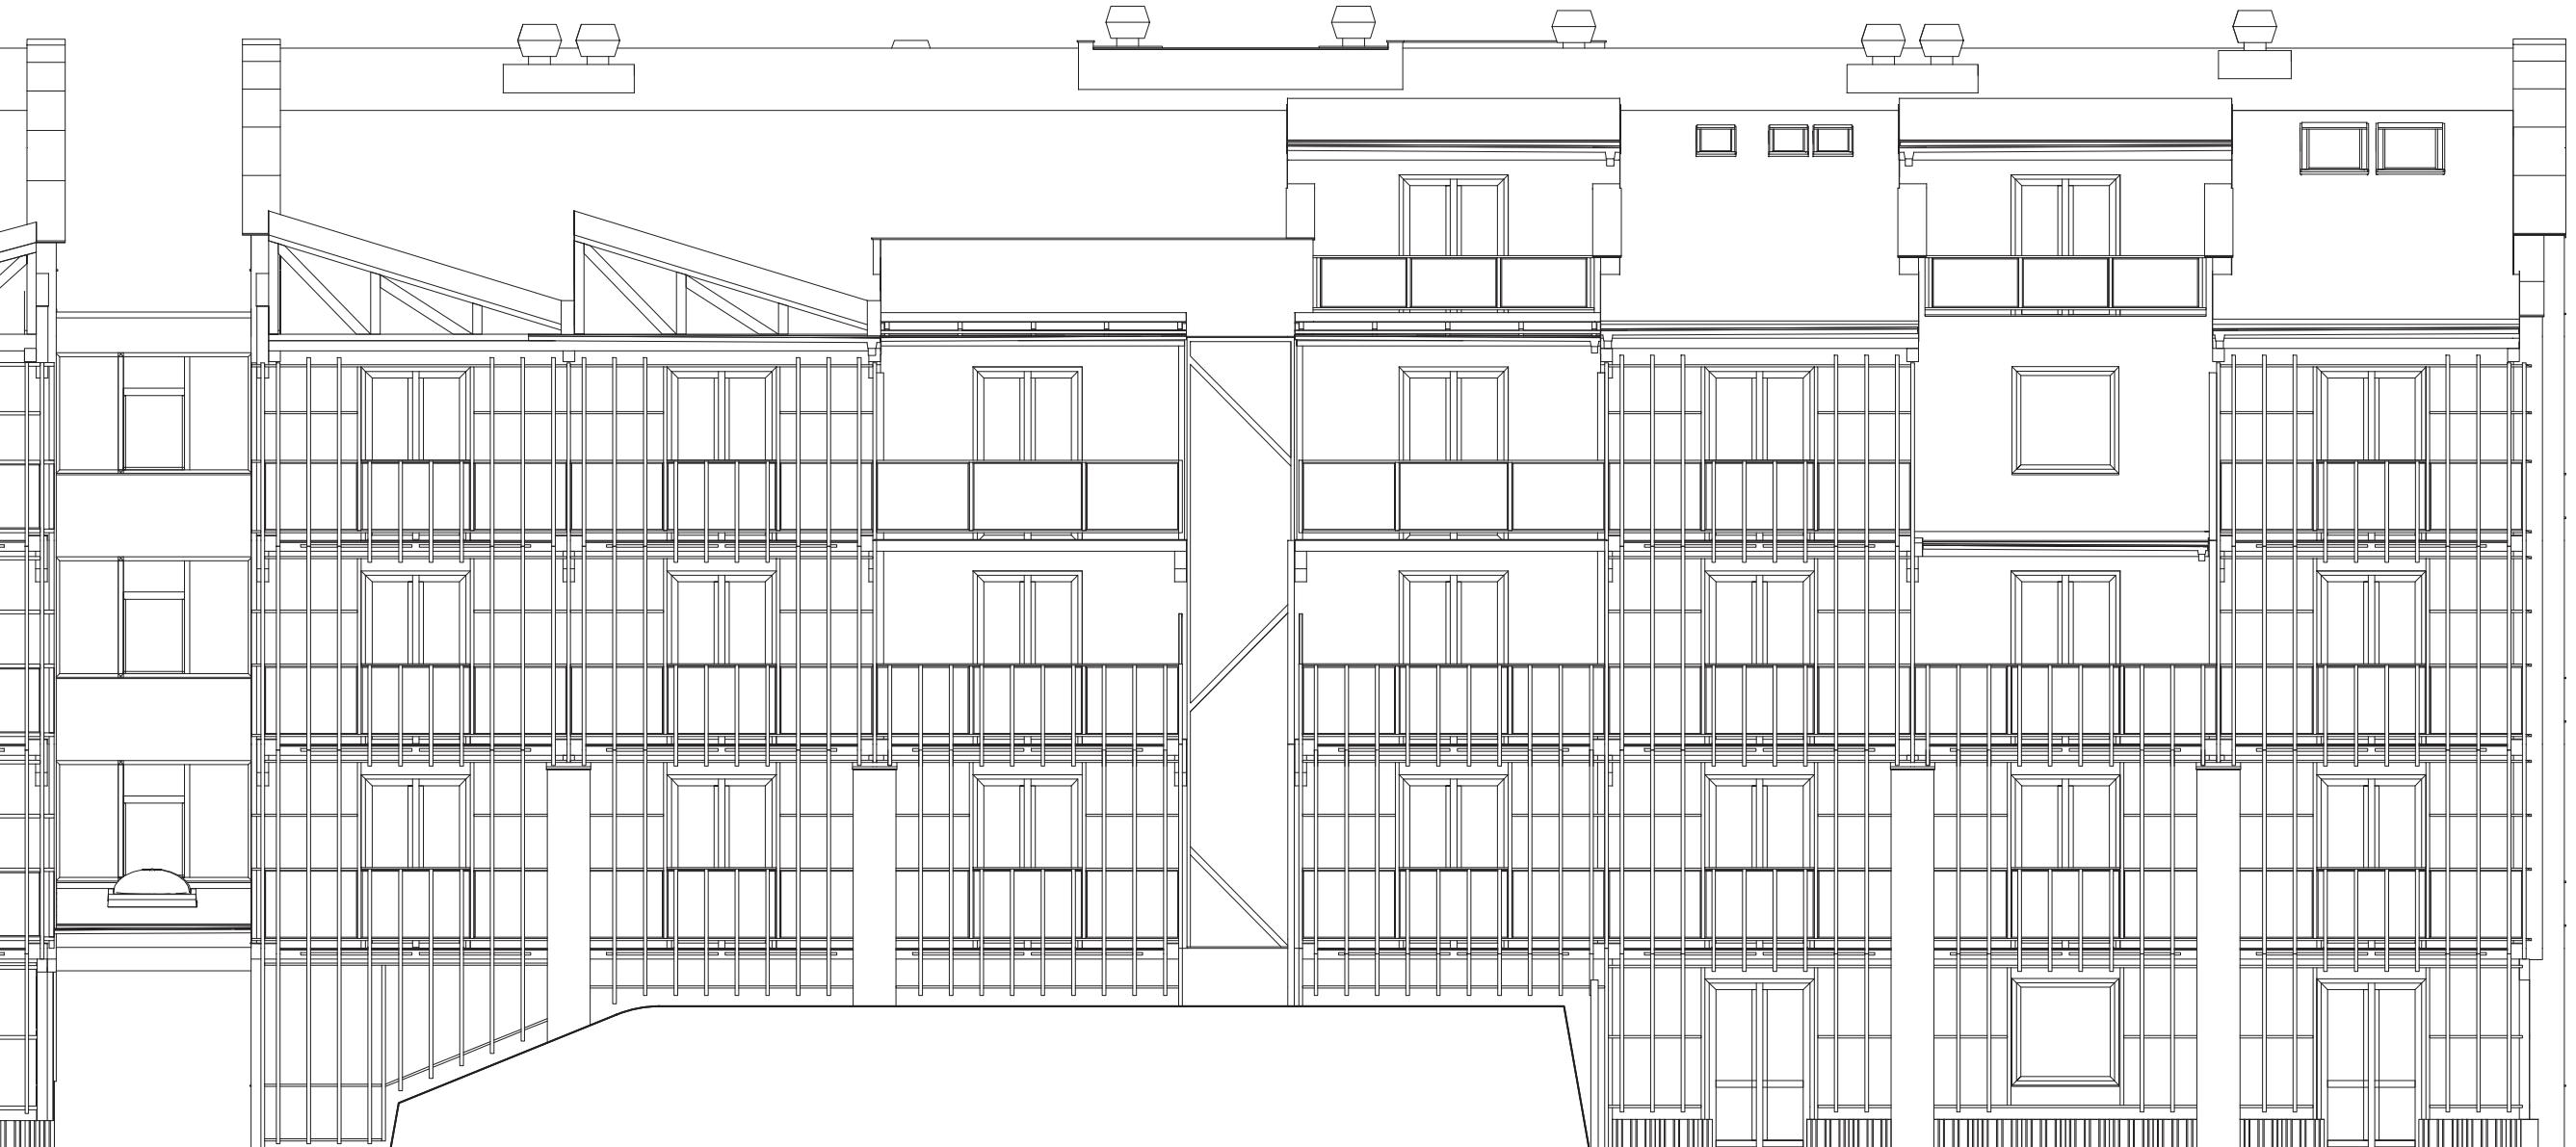
# DŮM(D) čp. 2047 – NAVRŽENÁ ÚPRAVA FASÁDY – POHLED ZÁPAD

- OMÍTKA NOVÉHO SYSTÉMU ZATEPLENÍ FASÁDY TL. 100 MM
- NOVÁ TEPELNĚ ISOLAČNÍ OMÍTKA PRVKŮ ŽELEZOBETONOVÝCH KONZOL A PODHLEDOVÝCH PLOCH LODŽIOVÝCH DESEK
- STÁVAJÍCÍ PLASTOVÁ OKNA A BALKONOVÉ DVEŘE
- OPRAVENÁ STÁVAJÍCÍ OCELOVÁ KONSTRUKCE PŘEDSAZENÉ FASÁDY Z UZAVŘENÝCH PROFILŮ 70/50 A 70/30 MM
- NOVĚ PŘIDANÉ VODOROVNÉ ŽÁROVÉ POZINKOVANÉ OCELOVÉ UZAVŘENÉ PROFILY 70/30 MM PŘIPEVNĚNÉ NA ZEĎ VE TŘECH POLÍCH NAD TERÉNNÍM VALEM
- VÝPLNĚ STÁVAJÍCÍCH ZÁBRADLÍ A NOVÝCH ODDĚLUJÍCÍCH MEZISTĚN LODŽIÍ Z DRÁTOSKLA
- NOVÉ SVISLÉ DŘEVĚNÉ TRELÁZE 50/30 MM PŘIPEVNĚNÉ V PRAVIDELNÝCH ODSTUPECH PO 420 MM
- NOVÉ OPLECHOVÁNÍ A VÝMĚNA POŠKOZENÝCH LÍCOVÝCH CIHEL ZDĚNÝCH PILÍŘŮ

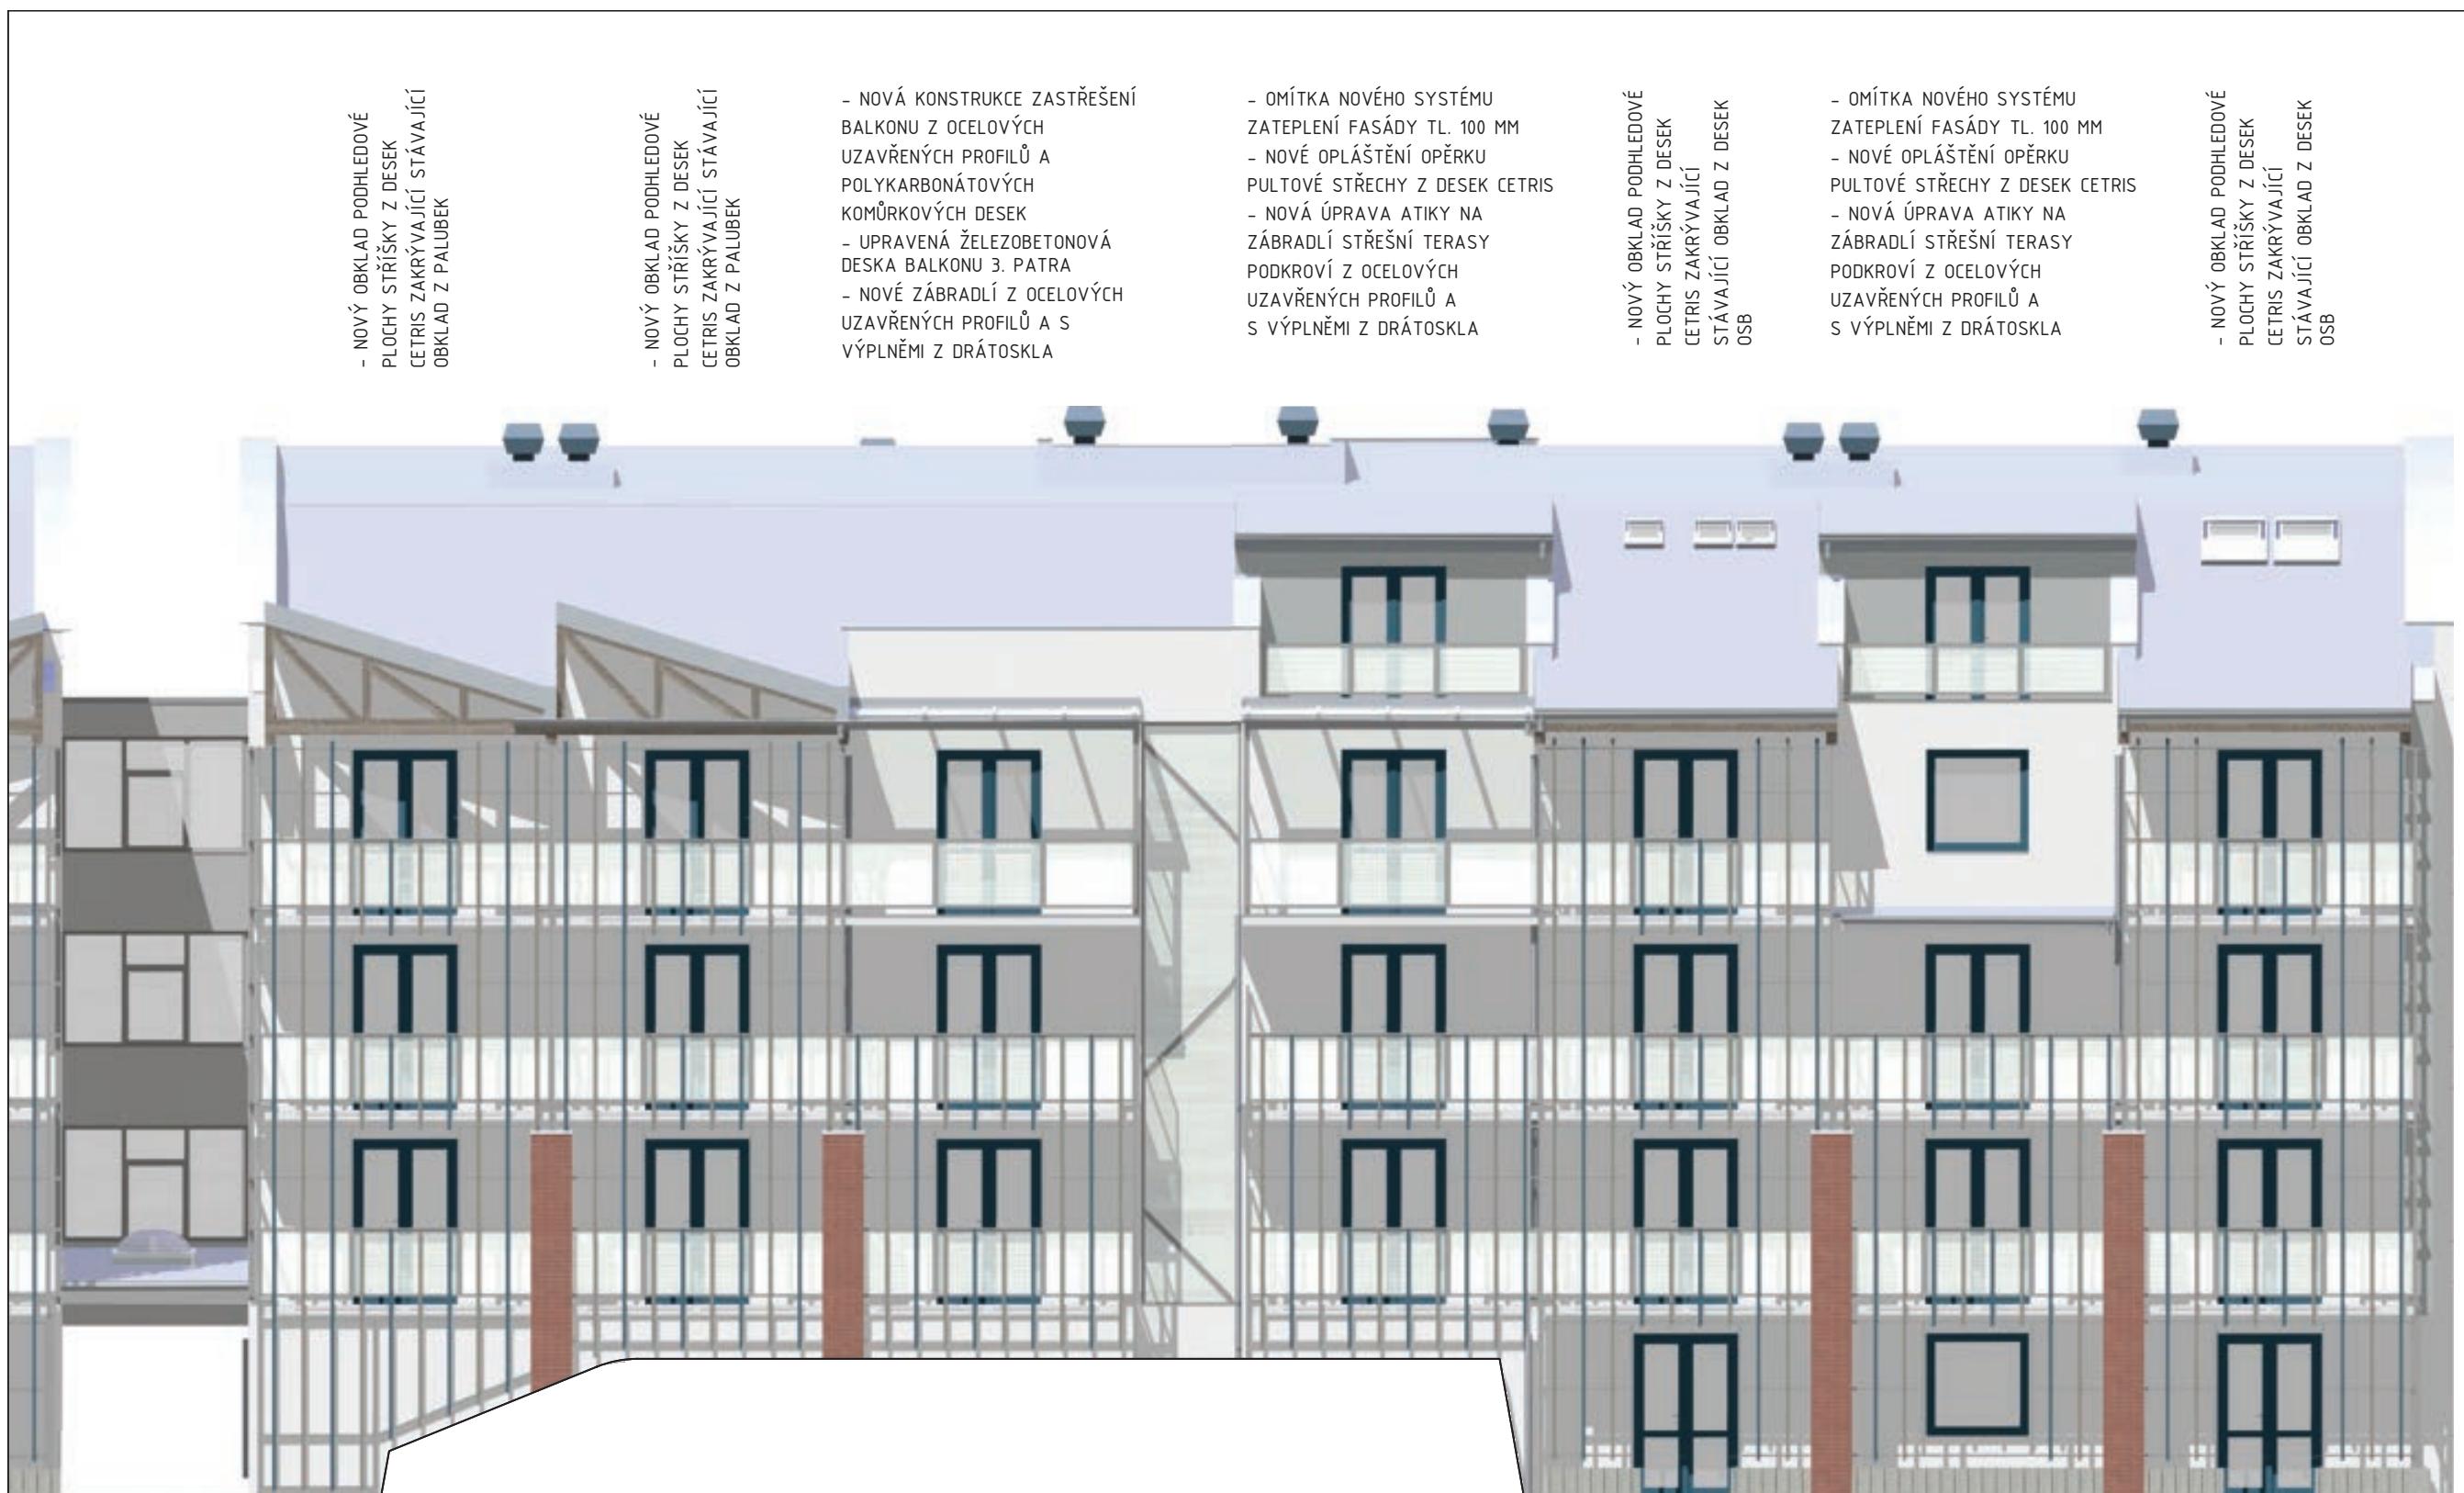
- NOVÝ OBKLAD PODHLEDOVÉ PLOCHY STŘÍSKY Z DESEK CETRIS ZAKRÝVAJÍCÍ STÁVAJÍCÍ OBKLAD Z PALUBEK

- OMÍTKA NOVÉHO SYSTÉMU ZATEPLENÍ FASÁDY TL. 100 MM
- NOVÁ TEPELNĚ ISOLAČNÍ OMÍTKA PRVKŮ ŽELEZOBETONOVÝCH KONZOL A PODHLEDOVÝCH PLOCH LODŽIOVÝCH DESEK
- STÁVAJÍCÍ PLASTOVÁ OKNA A BALKONOVÉ DVEŘE
- OPRAVENÁ STÁVAJÍCÍ OCELOVÁ KONSTRUKCE PŘEDSAZENÉ FASÁDY Z UZAVŘENÝCH PROFILŮ 70/50 A 70/30 MM
- NOVĚ PŘIDANÉ VODOROVNÉ ŽÁROVÉ POZINKOVANÉ OCELOVÉ UZAVŘENÉ PROFILY 70/30 MM PŘIPEVNĚNÉ NA ZEĎ VE TŘECH POLÍCH NAD TERÉNNÍM VALEM
- VÝPLNĚ STÁVAJÍCÍCH ZÁBRADLÍ A NOVÝCH ODDĚLUJÍCÍCH MEZISTĚN LODŽIÍ Z DRÁTOSKLA
- NOVÉ SVISLÉ DŘEVĚNÉ TRELÁZE 50/30 MM PŘIPEVNĚNÉ V PRAVIDELNÝCH ODSTUPECH PO 420 MM
- NOVÉ OPLECHOVÁNÍ A VÝMĚNA POŠKOZENÝCH LÍCOVÝCH CIHEL ZDĚNÝCH PILÍŘŮ

Podhledy střech nad lodžiami 3. patra jsou v návrhu opatřeny novým obkladem z desek Cetris zakrývající stávající obklady z palubek a desek OSB. Z desek Cetris je navržené nové opláštění opěrků pultových střech střešních vestaveb domu (D) čp. 2047.

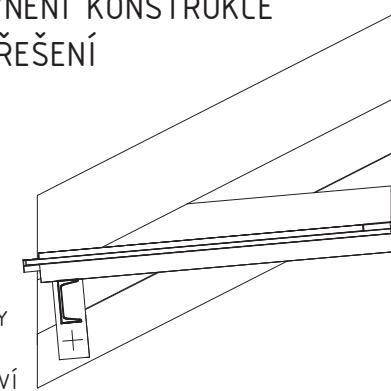
## DETAIL PŘIPEVNĚNÍ KONSTRUKCE NOVÉHO ZASTŘEŠENÍ KE KROKVÍ

OCEL. PROFIL U 140/65 MM PŘIPEVNĚNÝ SVARY K OCEL. PLOCHÉ TYČI 100/260/8 MM, S KROVKY 160/160 MM ŠROUBOVÉ SPOJENÍ
