Stavba:	Rekonstrukce fasád domů v Žižkově ulici čp. 2030, 2031, 2032 a 2047
Stupeň dokumentace:	architektonická studie
Objednatel:	Město Turnov Antonína Dvořáka 335 511 01 Turnov
Zpracovatel:	Ing. arch. František Jeřábek Komenského 688 511 01 Turnov číslo autorizace ČKA: 1411

## DŮM(C) čp. 2032 - NAVRŽENÁ ÚPRAVA FASÁDY - POHLED VÝCHOD

ARCHITEKTONICKÁ STUDIE REKONSTRUKCE FASÁD DOMŮ v ŽIŽKOVĚ ULIČI TURNOV čp. 2030, 2031, 2032 a 2047 - ING. ARCH. FRANTIŠEK JEŘÁBEK

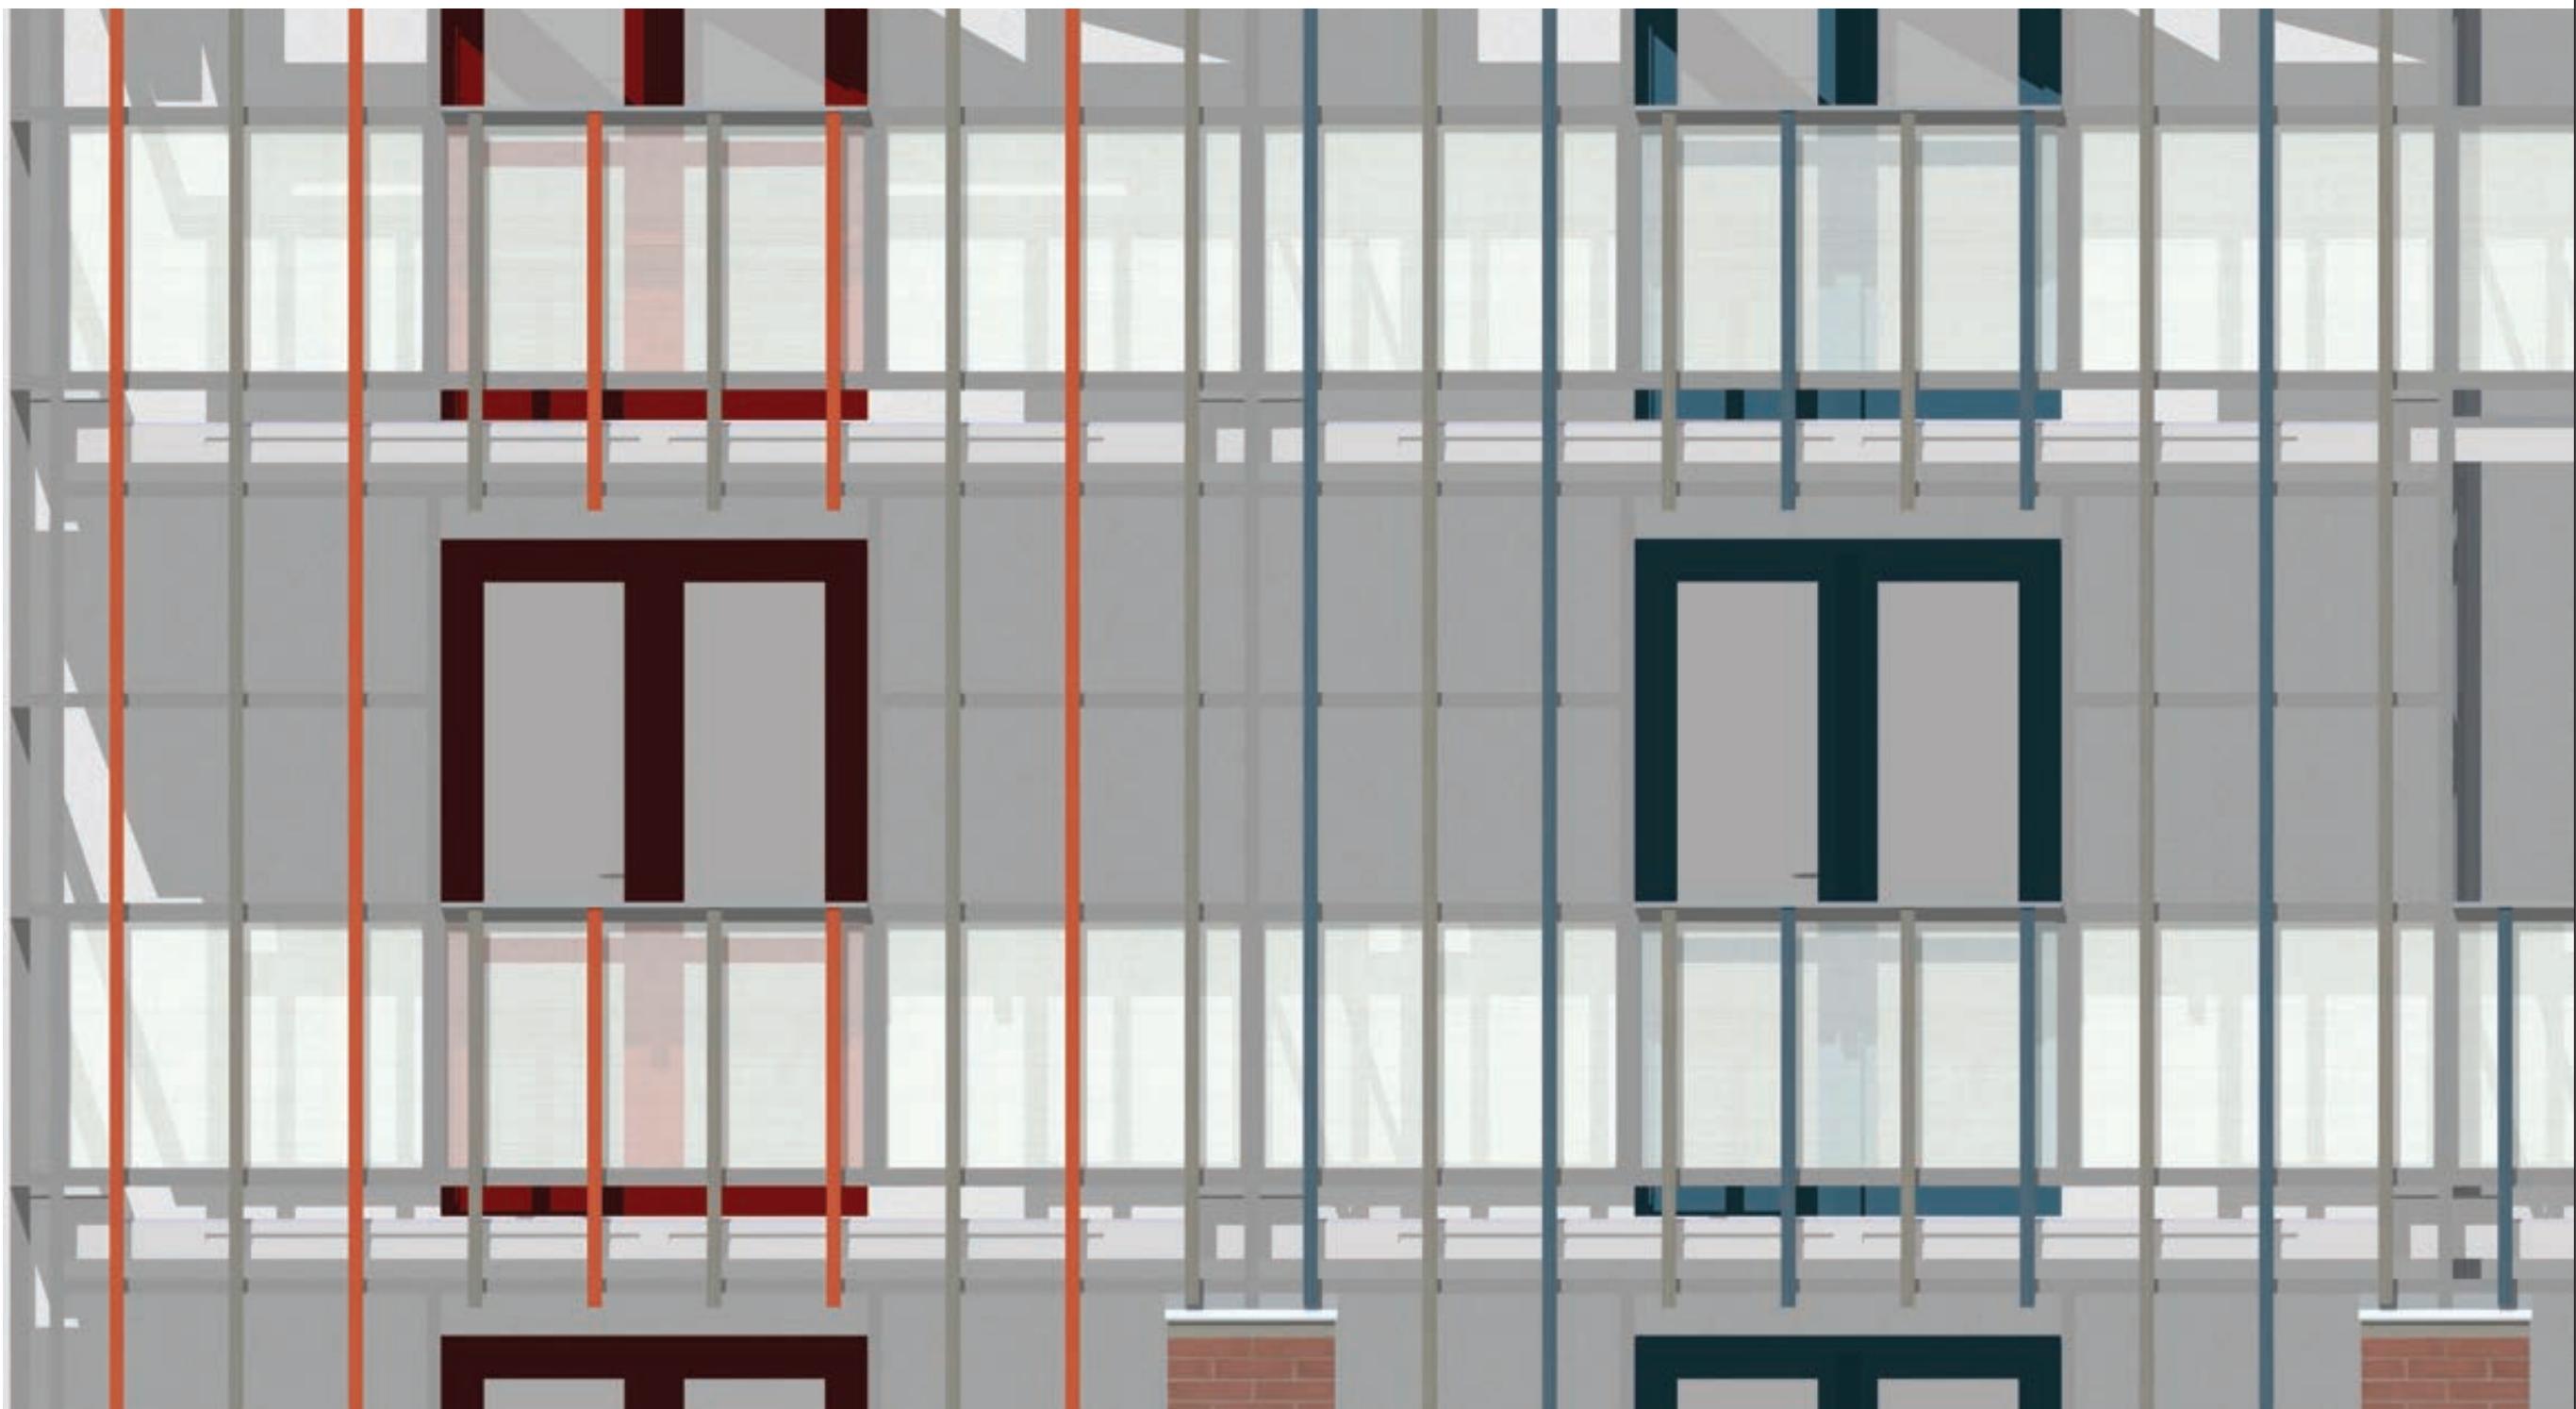
VARIANTA BAREVNOSTI TRELÁŽÍ DOMŮ (A)čp.2030 A (B)čp.2031

VARIANTA BAREVNOSTI TRELÁŽÍ DOMŮ (C)čp.2032 A (D)čp.2047

TRELÁŽE S ČERVENÝM/MODROZELENÝM BAREVNÝM ODSTÍNEM LAZURY DŘEVA SE PRAVIDELNĚ STŘÍDAJÍ S TRELÁŽMI ŠEDÉHO ODSTÍNU LAZURY DŘEVA (var.A).  
PRACOVNÍM VARIANTNÍM ŘEŠENÍM (POUZE PRO OVĚŘENÍ VHODNOSTI var.A) JE JEDNOBAREVNÉ PROVEDENÍ TRELÁŽÍ V MODROZELENÉM/ČERVENÉM ODSTÍNU (var.B).  
ODSTÍN BAREVNOSTI LAZUR DŘEVA TRELÁŽÍ A NÁTĚRU OCELOVÉ KONSTRUKCE BUDE PODLE VYBRANÉHO VÝROBCΕ UPŘESNĚN A ODSOUHLASEN NA VZORCΙCH POUŽITÉHO MATERIAŁU.

Původní barevnost předsazených ocelových konstrukcí fasád byla potlačena. Ocelové konstrukce všech domů jsou navržené v barevně neutrálním šedém odstínu. Navržené treláže s červeným (domy A,B čp. 2030 a 2031) nebo modrozeleným (domy C,D čp. 2032 a 2047) barevným odstínem se pravidelně střídají s trelážemi šedého odstínu lazury dřeva. Střídání pohledově rozvolňuje pocitově méně vhodný mřížový charakter pravidelného rastru trelází (doloženo ve výkresové části dokumentace vizualizacemi ověřovací jednobarevné pracovní varianty B).

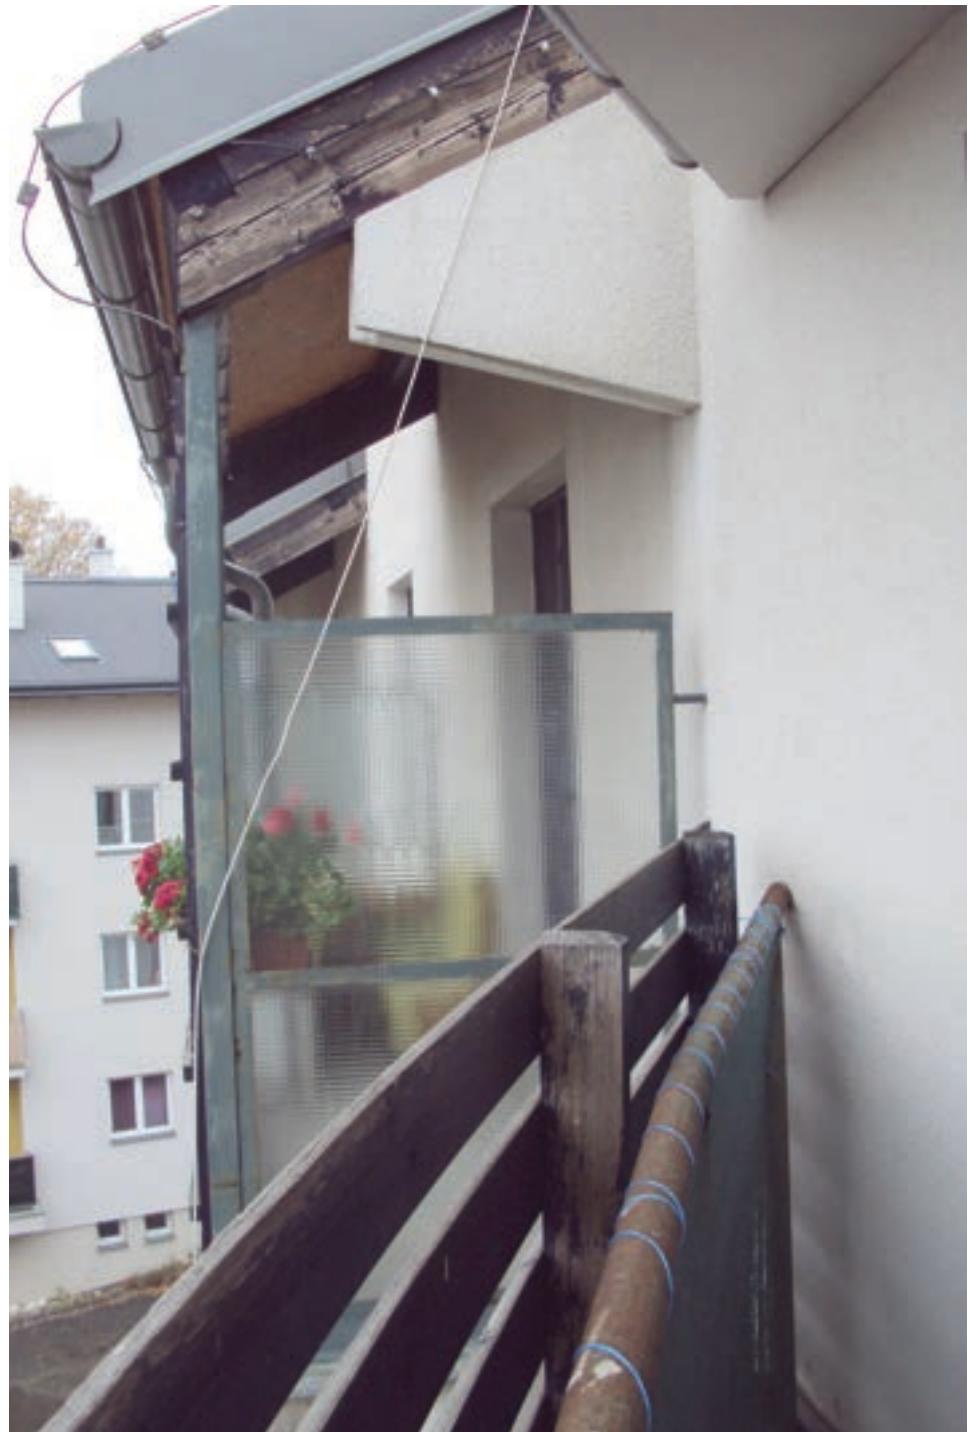
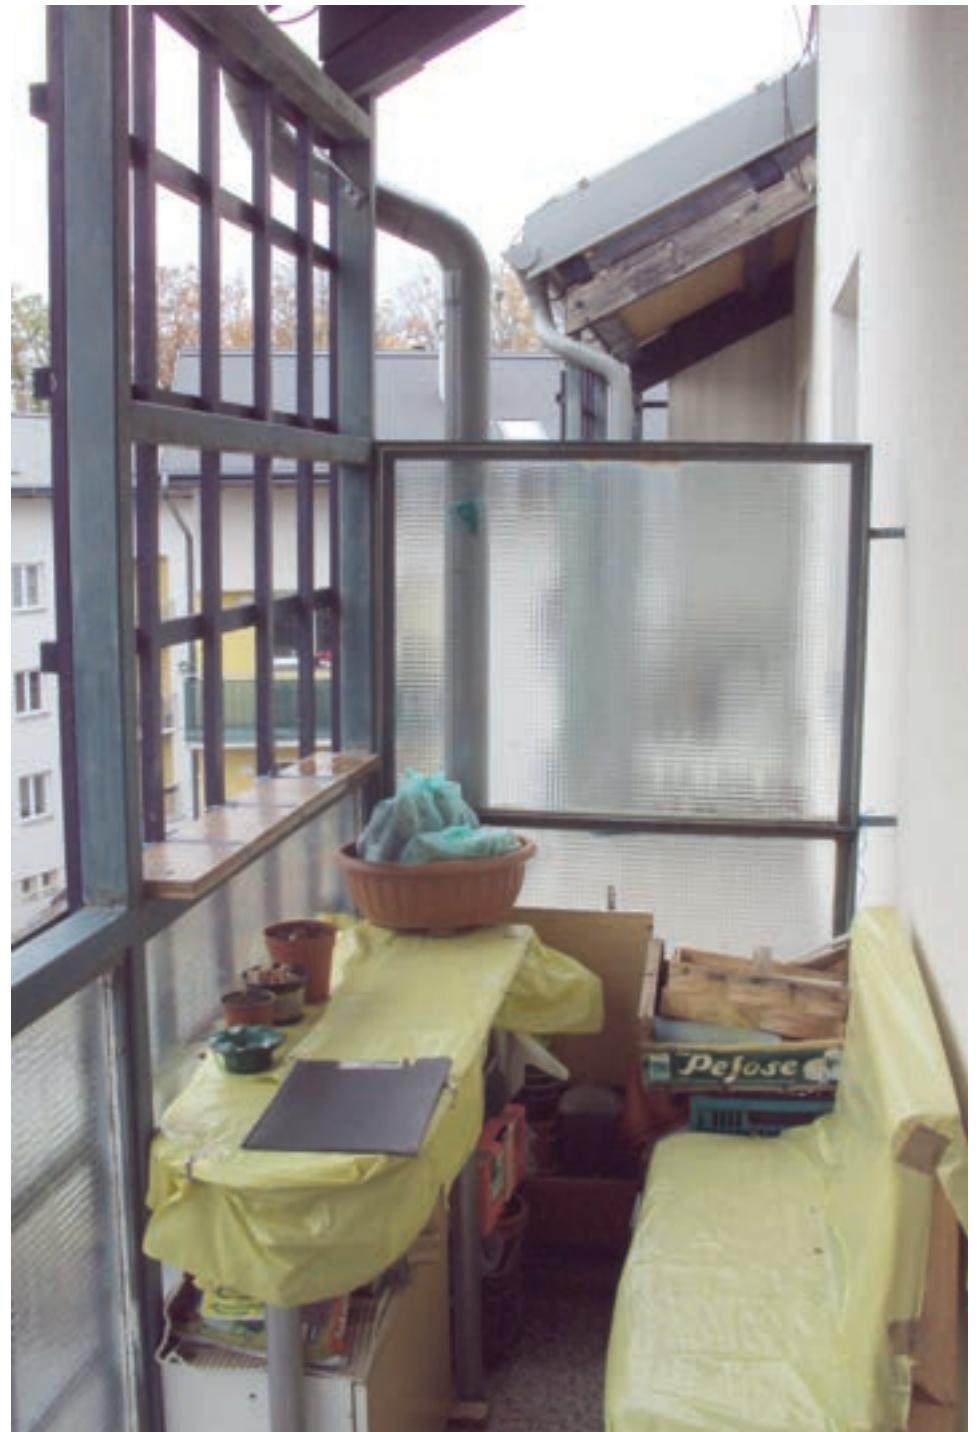
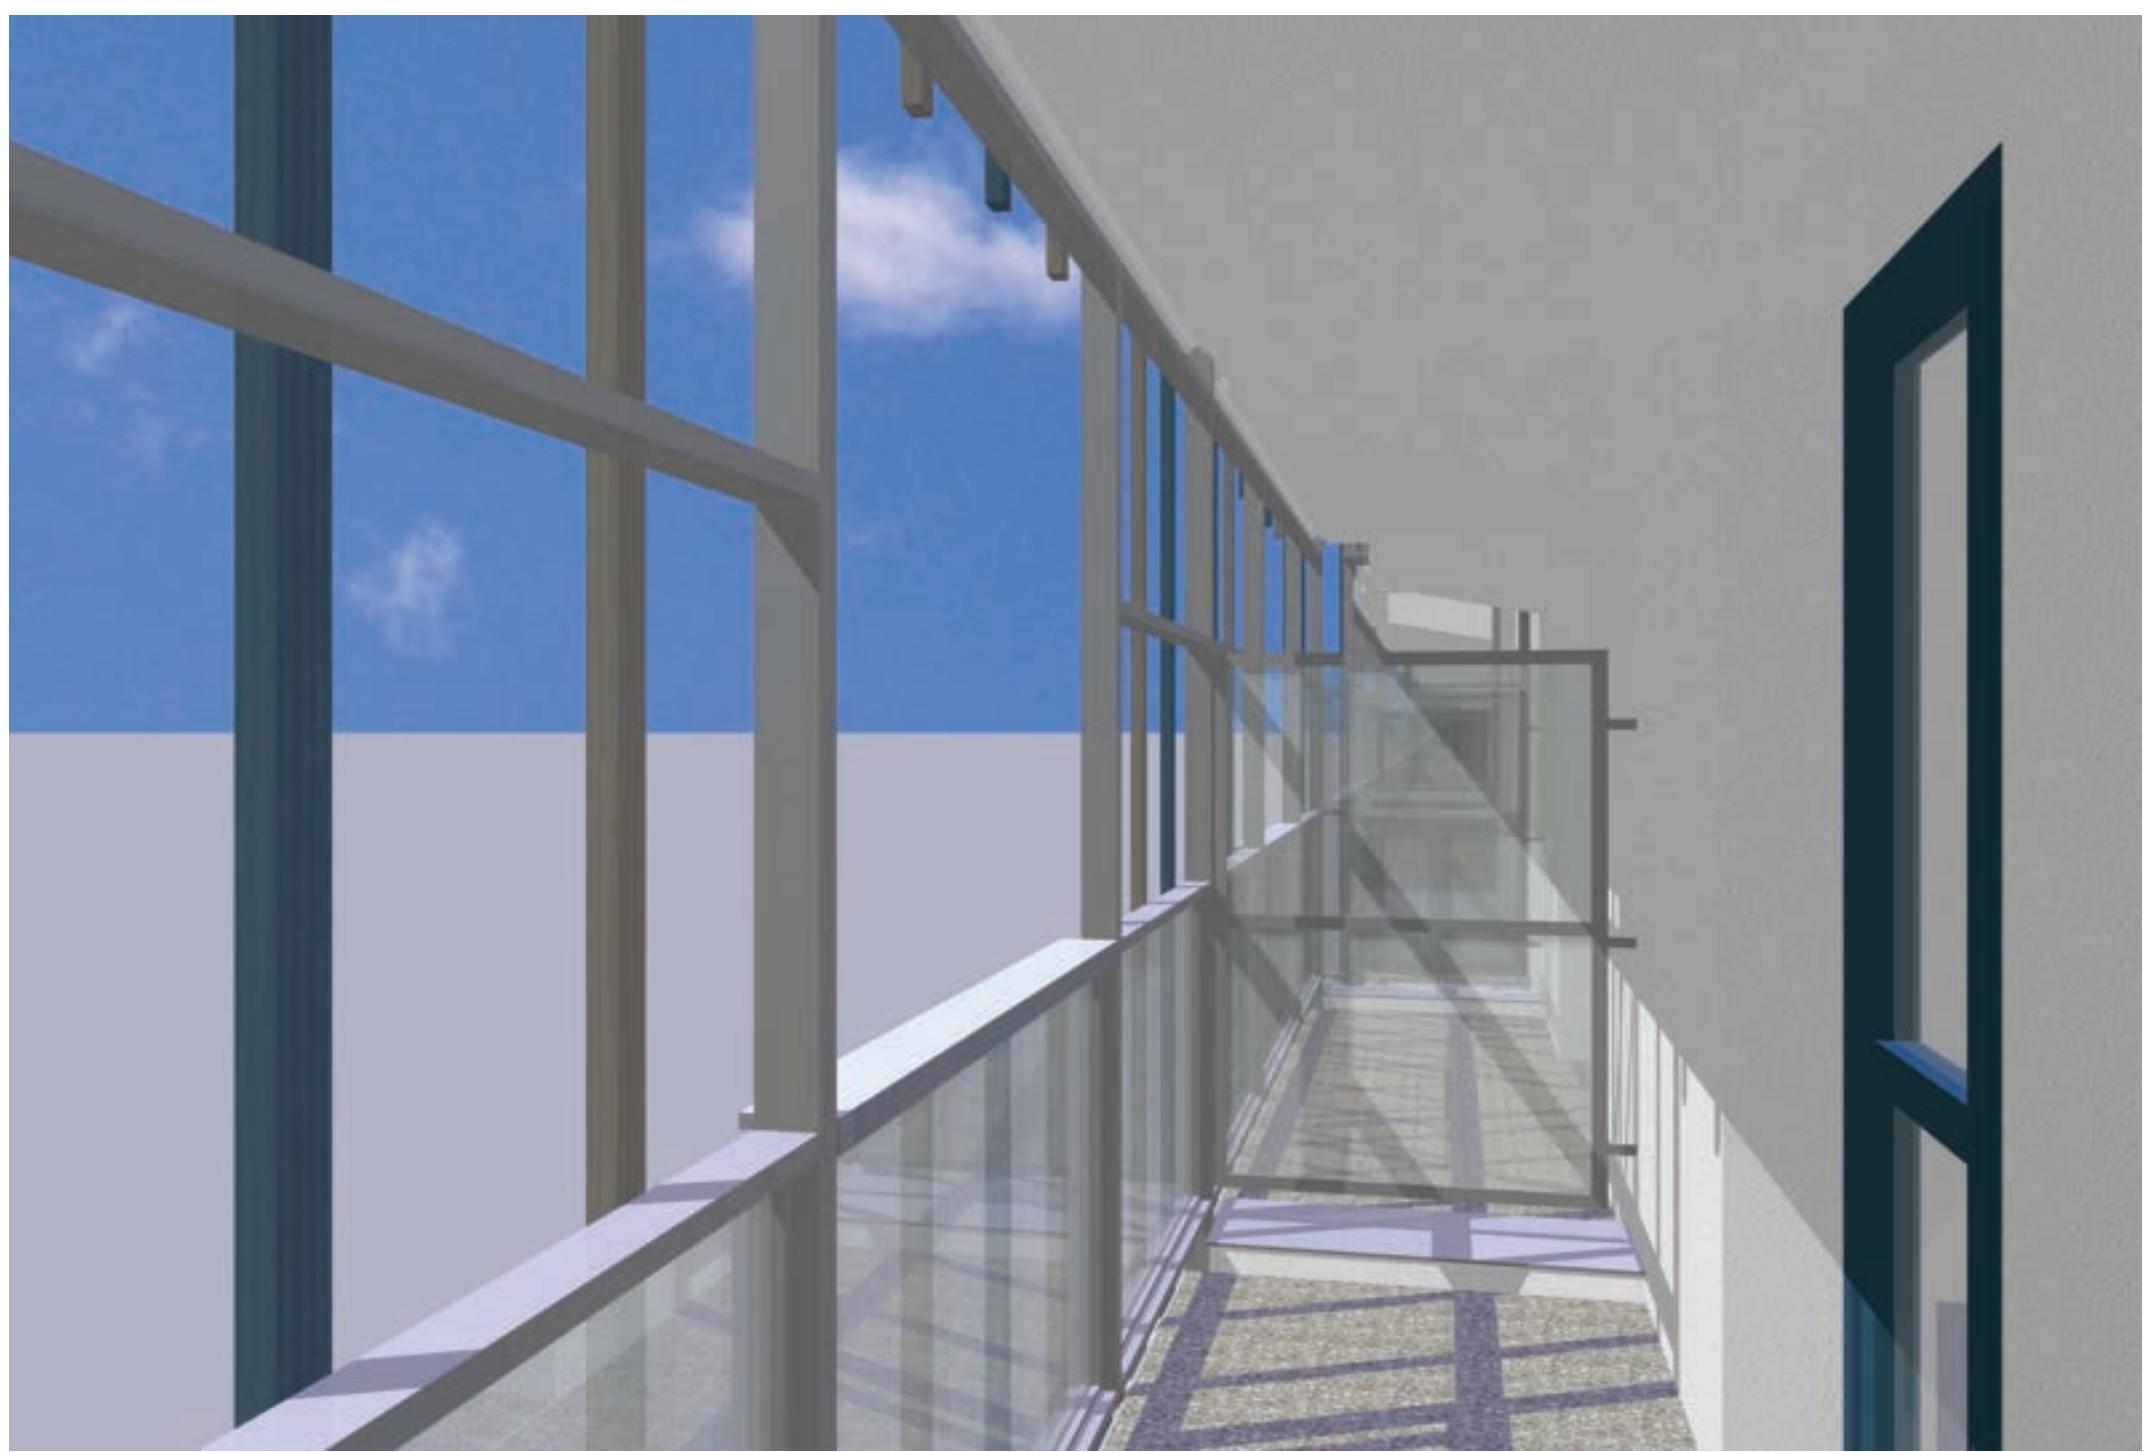
DOMY(C,D) čp. 2032, 2047 – SOUČASNÝ STAV/NAVRŽENÁ ÚPRAVA FASÁDY – POHLEDY 06  
ARCHITEKTONICKÁ STUDIE REKONSTRUKCE FASÁD DOMŮ V ŽIŽKOVĚ ULICI TURNOV čp. 2030, 2031, 2032 a 2047 – ING. ARCH. FRANTIŠEK JEŘÁBEK

Nové navrhované treláže jsou provedené ze silnějších dřevěných hranolů 50/30 mm. Na odrezanou ocelovou konstrukci opatřenou novým nátěrem jsou připevnovány v osových vzdálenostech 420 mm pouze ve svislém směru a nezakrývající rovnoběžné svislé profily konstrukce. Zakončení hranolů trelází přesahuje obrys vodorovných profilů konstrukce a vylučuje možnost jejich poškození naprasknutím. V místech připevnění trelází jsou mezi stykové plochy dřevěných hranolů a profilů ocelové konstrukce navrhované vějířové podložky vytvářející 4 mm vzduchovou mezera zabraňující hniliobě dřeva, ke kterému dochází v uzavřeném prostředí. Mezera umožňuje údržbu nátěru obou materiálů. Spojuvací samovrtné šrouby a vějířové podložky jsou navržené z nerezové oceli.

Technickou závadu poškození povrchu lodžiových desek 2. patra domů (C,D) čp. 2032 a 2047 pod obloukovými balkony, které jsou i po úpravách zastřešení provedených v roce 2014 přímo vystavené dešťovým srážkám, návrh řeší úpravou tvaru balkonových desek 3. patra a jejich novým zastřešením.
