Stavba: Rekonstrukce fasád domů v Žižkově ulici čp. 2030, 2031, 2032 a 2047

Stupeň dokumentace: architektonická studie

Zpracovatel: Ing. arch. František Jeřábek  
Komenského 688  
511 01 Turnov  
číslo autorizace ČKA: 1411

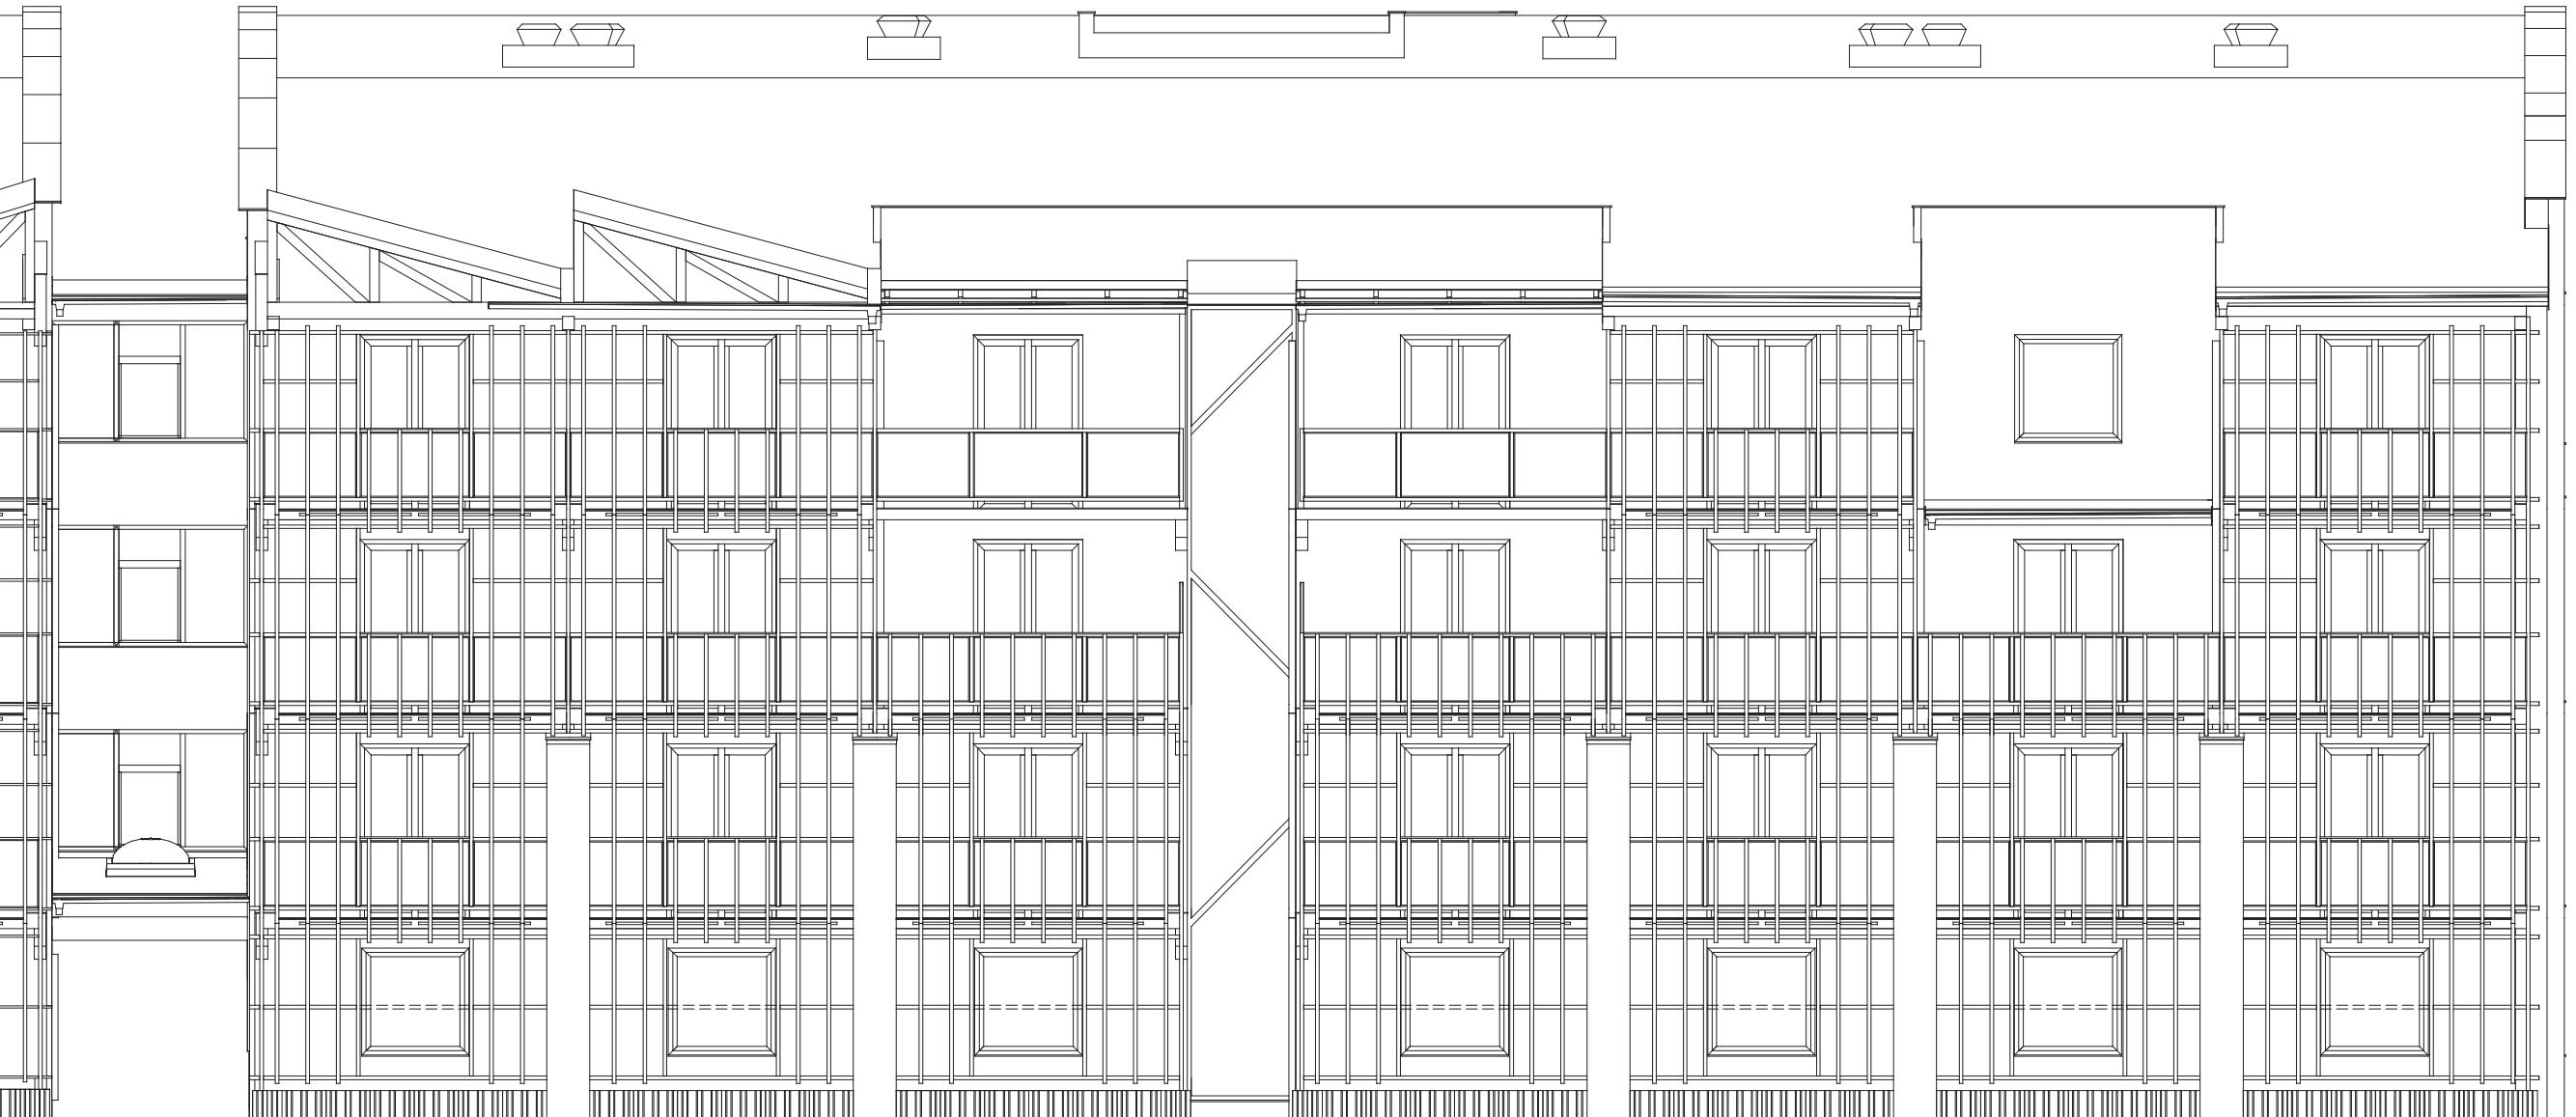
- OMÍTKA NOVÉHO SYSTÉMU ZATEPLENÍ FASÁDY TL. 100 MM
- NOVÁ TEPELNĚ IZOLAČNÍ OMÍTKA PRVKŮ ŽELEZOBETONOVÝCH KONZOL A PODHLEDOVÝCH PLOCH LODŽIOVÝCH DESEK
- NOVÁ PLASTOVÁ OKNA A BALKONOVÉ DVEŘE OSAZENÉ V HLOUBCE OSTĚNÍ 100 MM OD NOVÉHO LÍCE FASÁDY
- OPRAVENÁ STÁVAJÍCÍ OCELOVÁ KONSTRUKCE PŘEDSAZENÉ FASÁDY Z UZAVŘENÝCH PROFILŮ 70/50 MM. VODOROVNÉ PROFILY VE STŘedu POLÍ PŘÍZEMÍ ODSTRANĚNY
- VÝPLNĚ STÁVAJÍCÍCH ZÁBRADLÍ A NOVÝCH ODDĚLUJÍCÍCH MEZISTĚN LODŽIÍ Z DRÁTOSKLA
- NOVÉ SVISLÉ DŘEVĚNÉ TRELÁZE 50/30 MM PŘIPEVNĚNÉ V PRAVIDELNÝCH ODSTUPECH PO 420 MM
- NOVÉ OPLECHOVÁNÍ A VÝMENA POŠKOZENÝCH LÍCOVÝCH CIHEL ZDĚNÝCH PILÍŘŮ

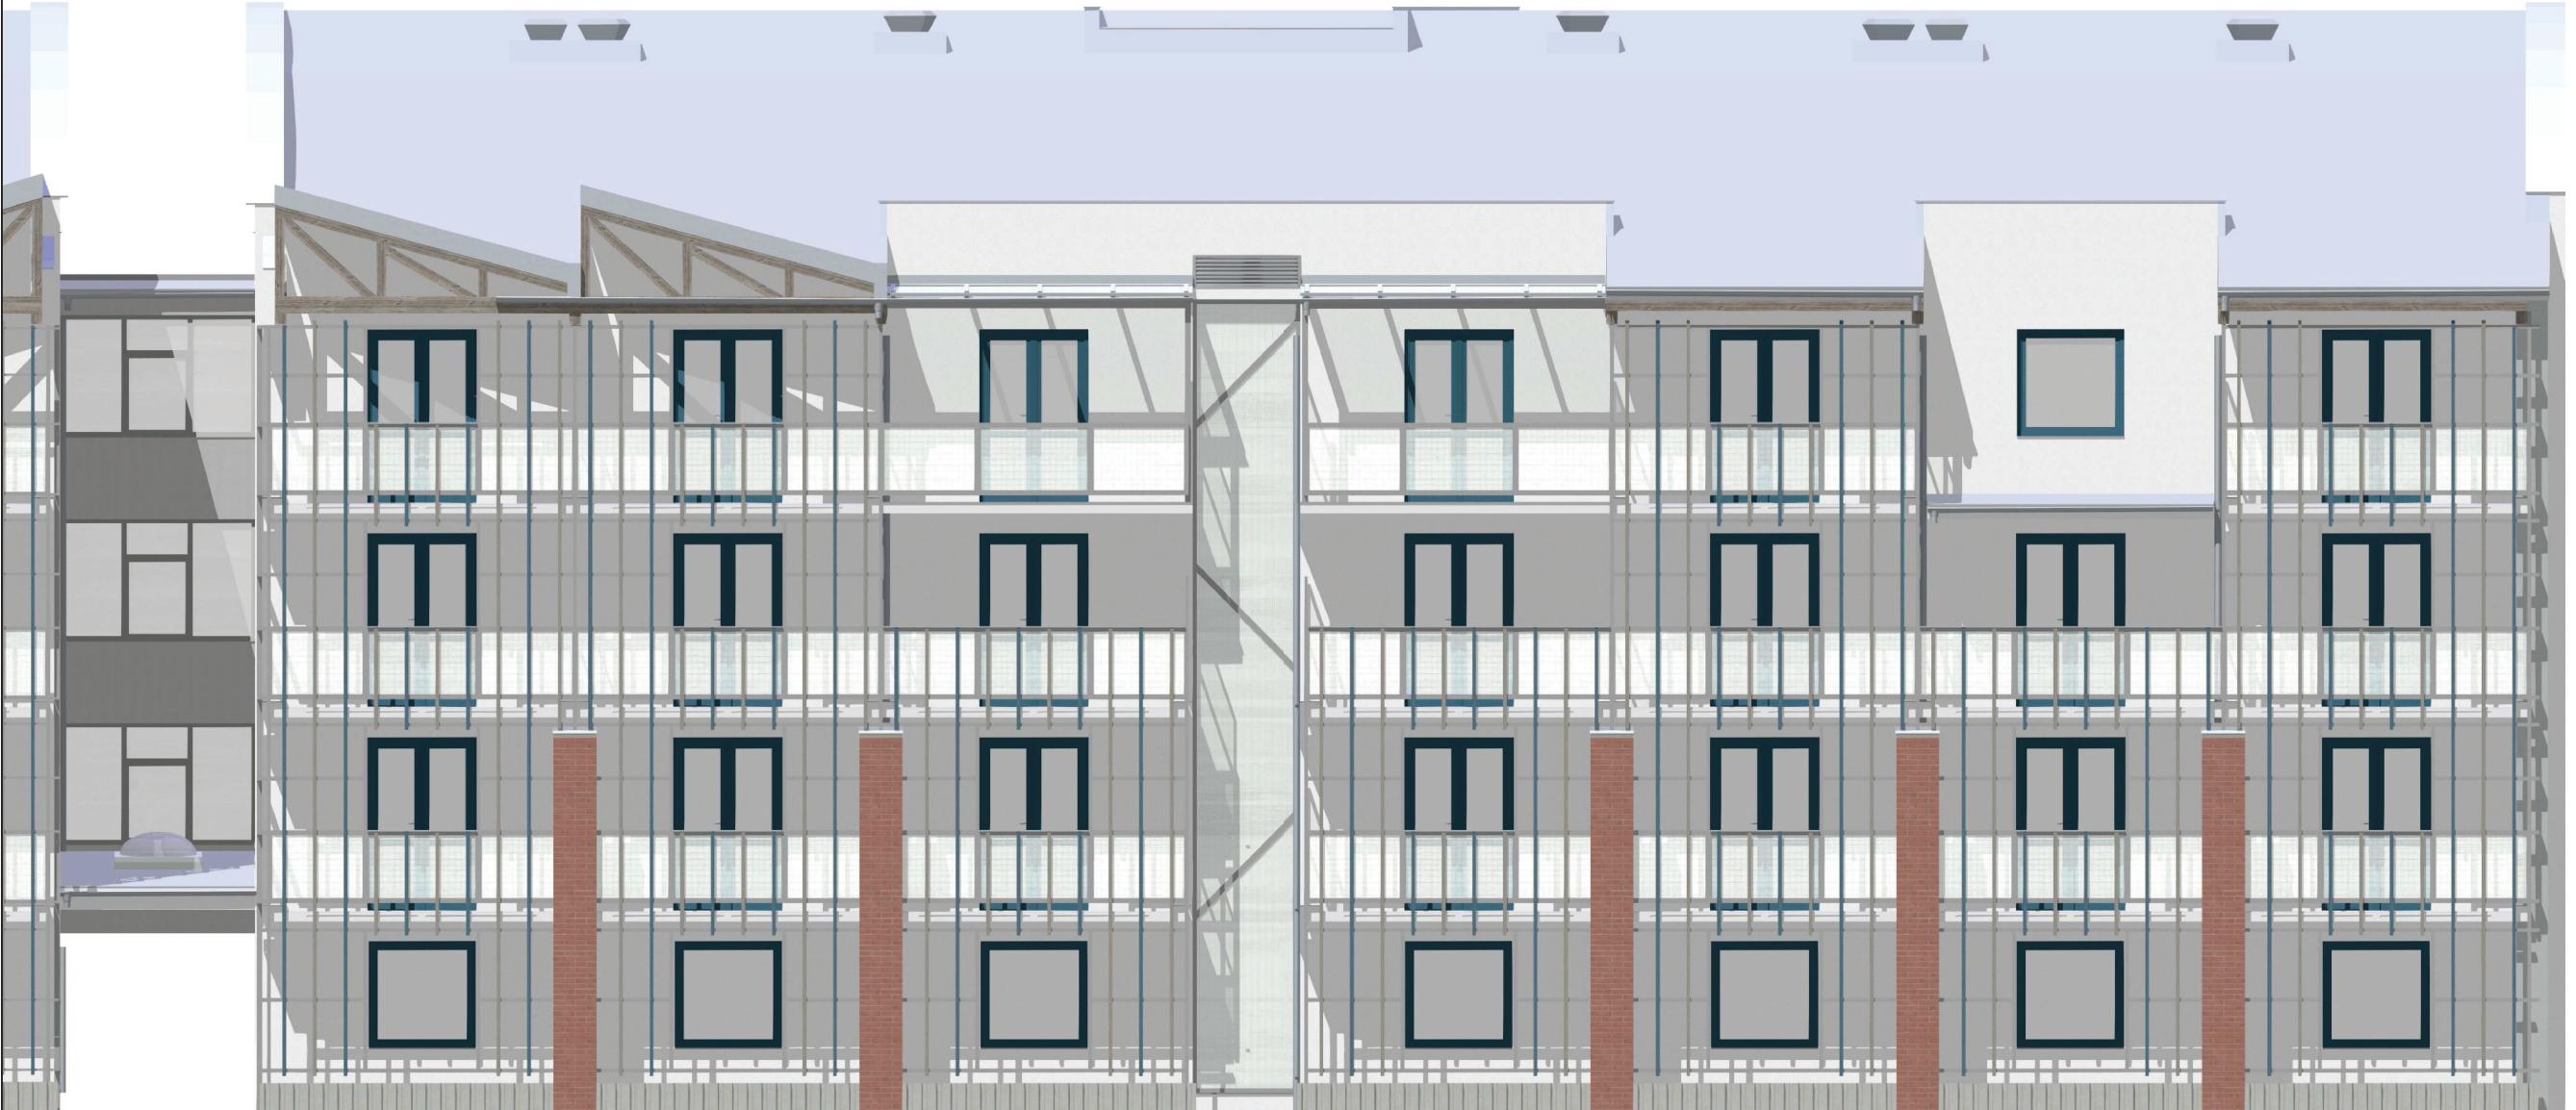
- OMÍTKA NOVÉHO SYSTÉMU ZATEPLENÍ FASÁDY TL. 100 MM
- NOVÁ TEPELNĚ IZOLAČNÍ OMÍTKA PRVKŮ ŽELEZOBETONOVÝCH KONZOL A PODHLEDOVÝCH PLOCH LODŽIOVÝCH DESEK
- NOVÁ PLASTOVÁ OKNA A BALKONOVÉ DVEŘE OSAZENÉ V HLOUBCE OSTĚNÍ 100 MM OD NOVÉHO LÍCE FASÁDY
- OPRAVENÁ STÁVAJÍCÍ OCELOVÁ KONSTRUKCE PŘEDSAZENÉ FASÁDY Z UZAVŘENÝCH PROFILŮ 70/50 MM. VODOROVNÉ PROFILE VE STŘedu POLÍ PŘÍZEMÍ ODSTRANĚNY
- VÝPLNĚ STÁVAJÍCÍCH ZÁBRADLÍ A NOVÝCH ODDĚLUJÍCÍCH MEZISTĚN LODŽIÍ Z DRÁTOSKLA
- NOVÉ SVISLÉ DŘEVĚNÉ TRELÁZE 50/30 MM PŘIPEVNĚNÉ V PRAVIDELNÝCH ODSTUPECH PO 420 MM
- NOVÉ OPLECHOVÁNÍ A VÝMENA POŠKOZENÝCH LÍCOVÝCH CIHEL ZDĚNÝCH PILÍŘŮ

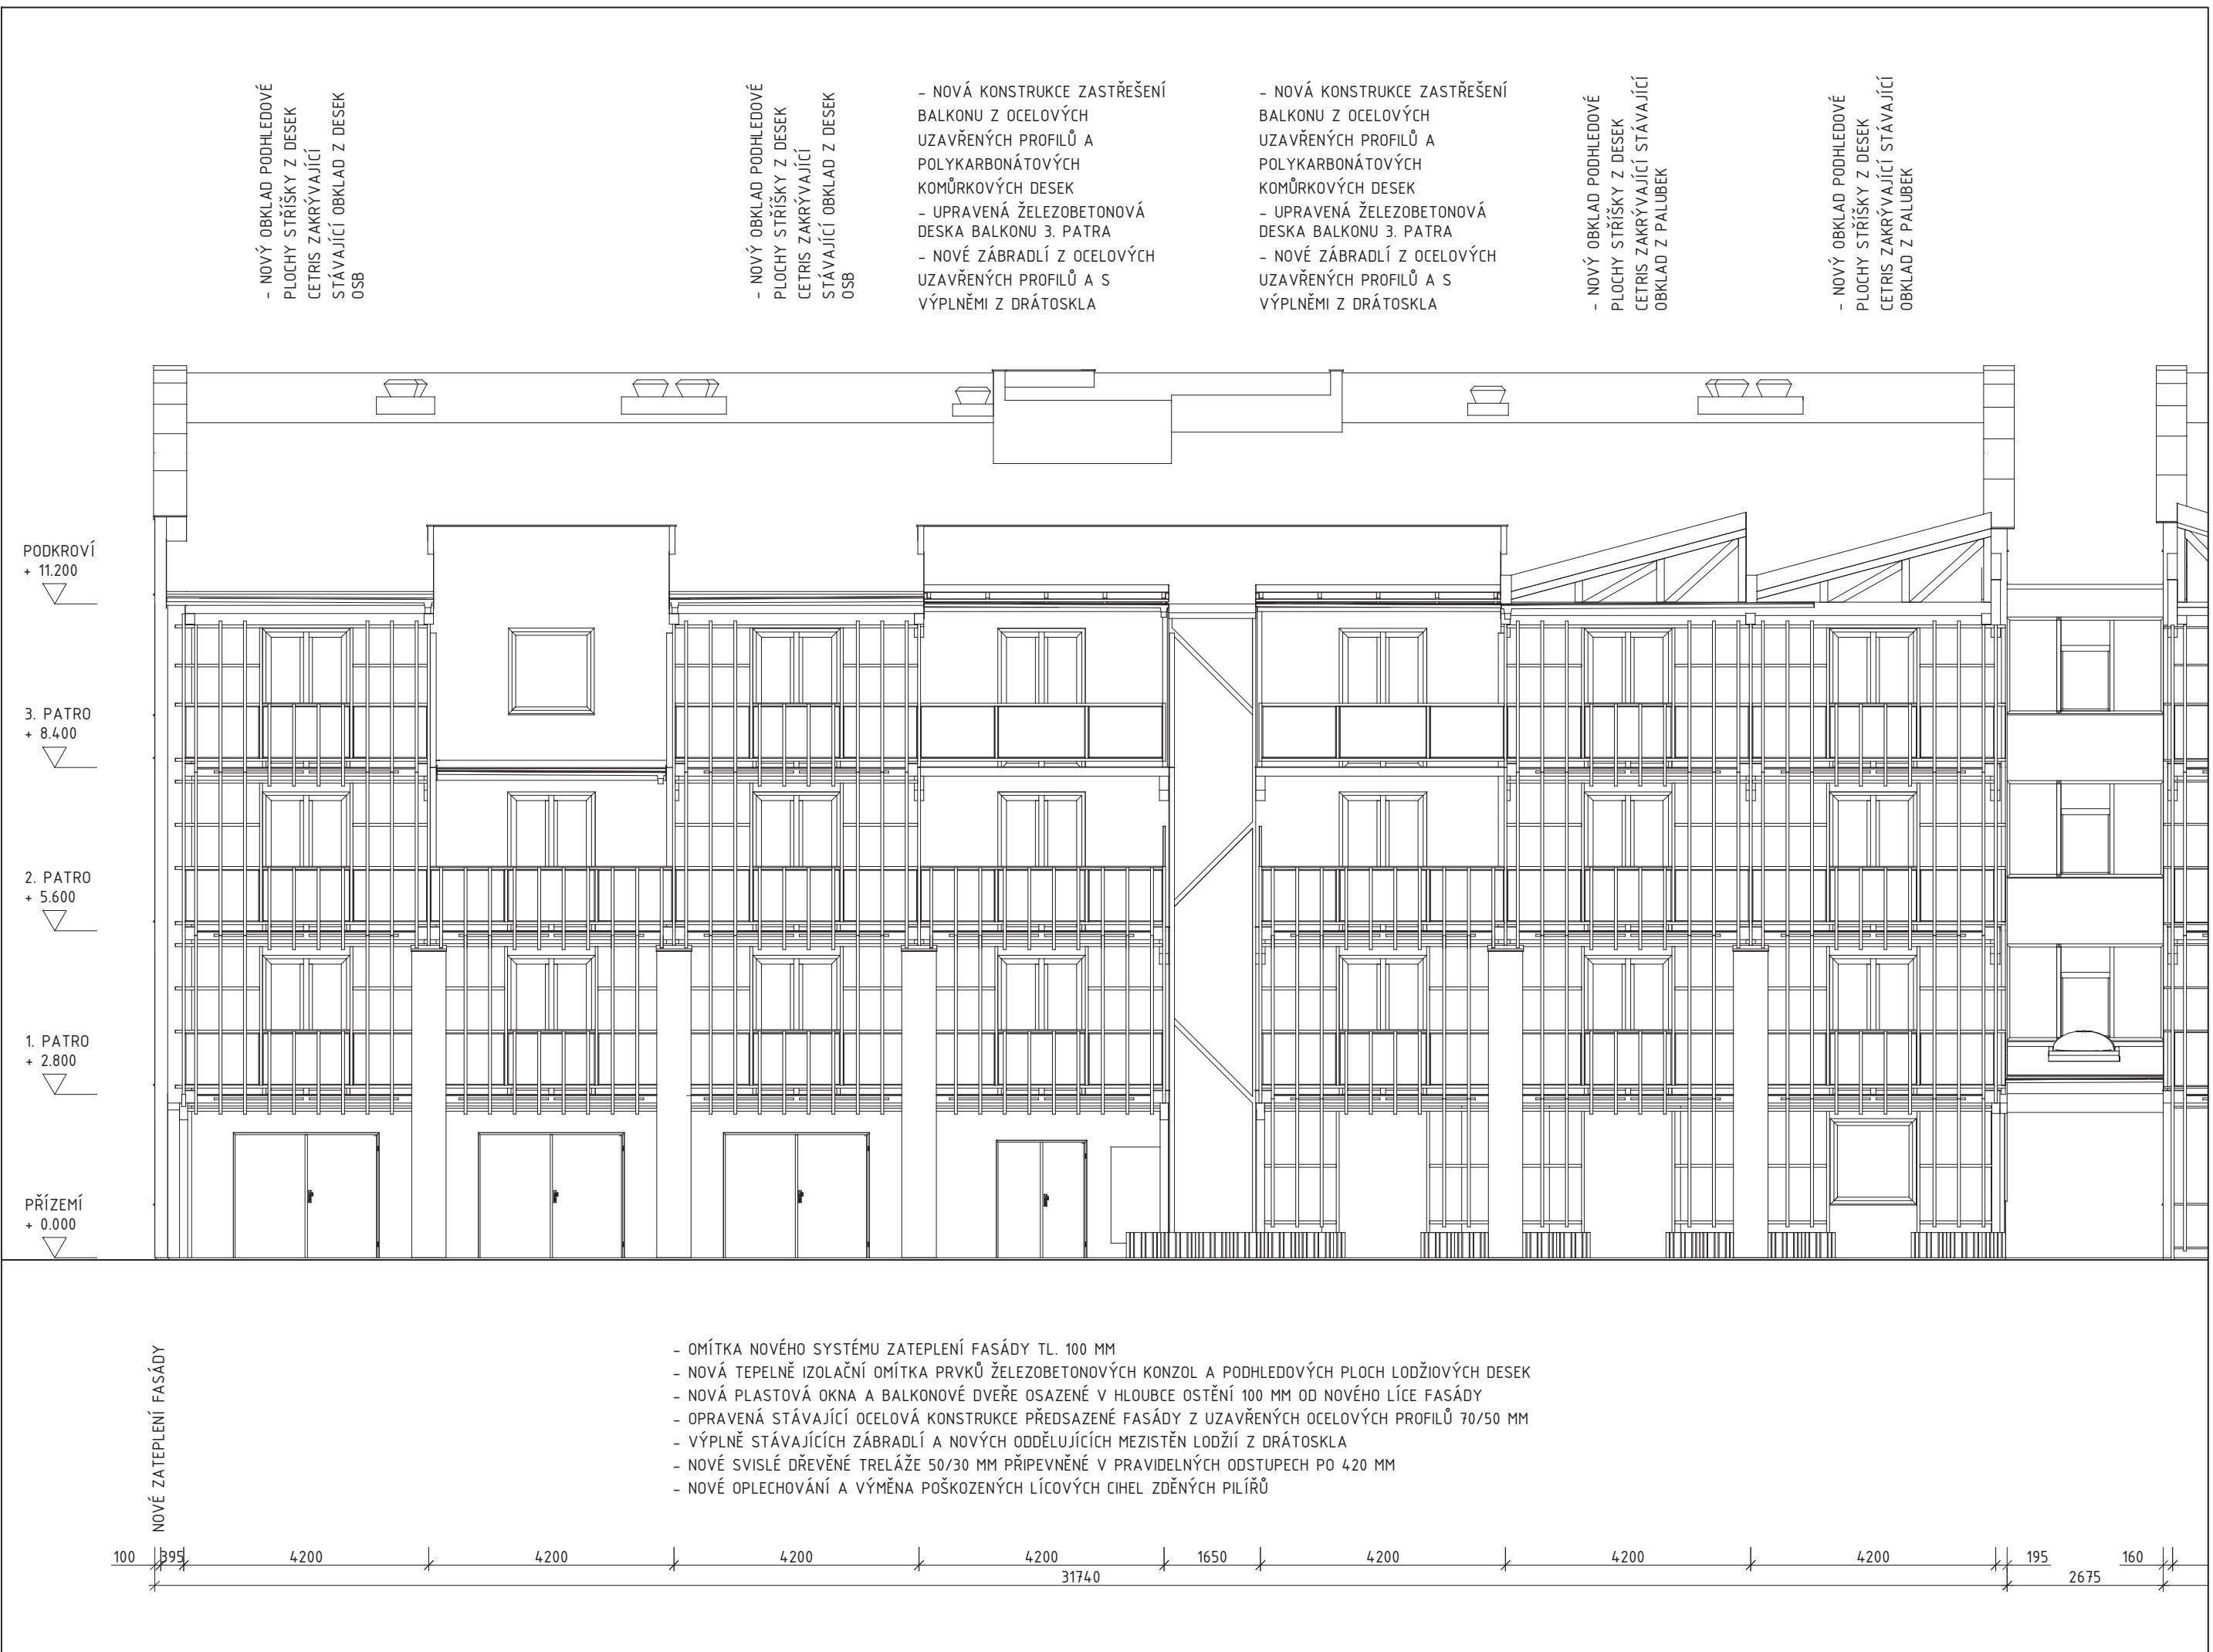
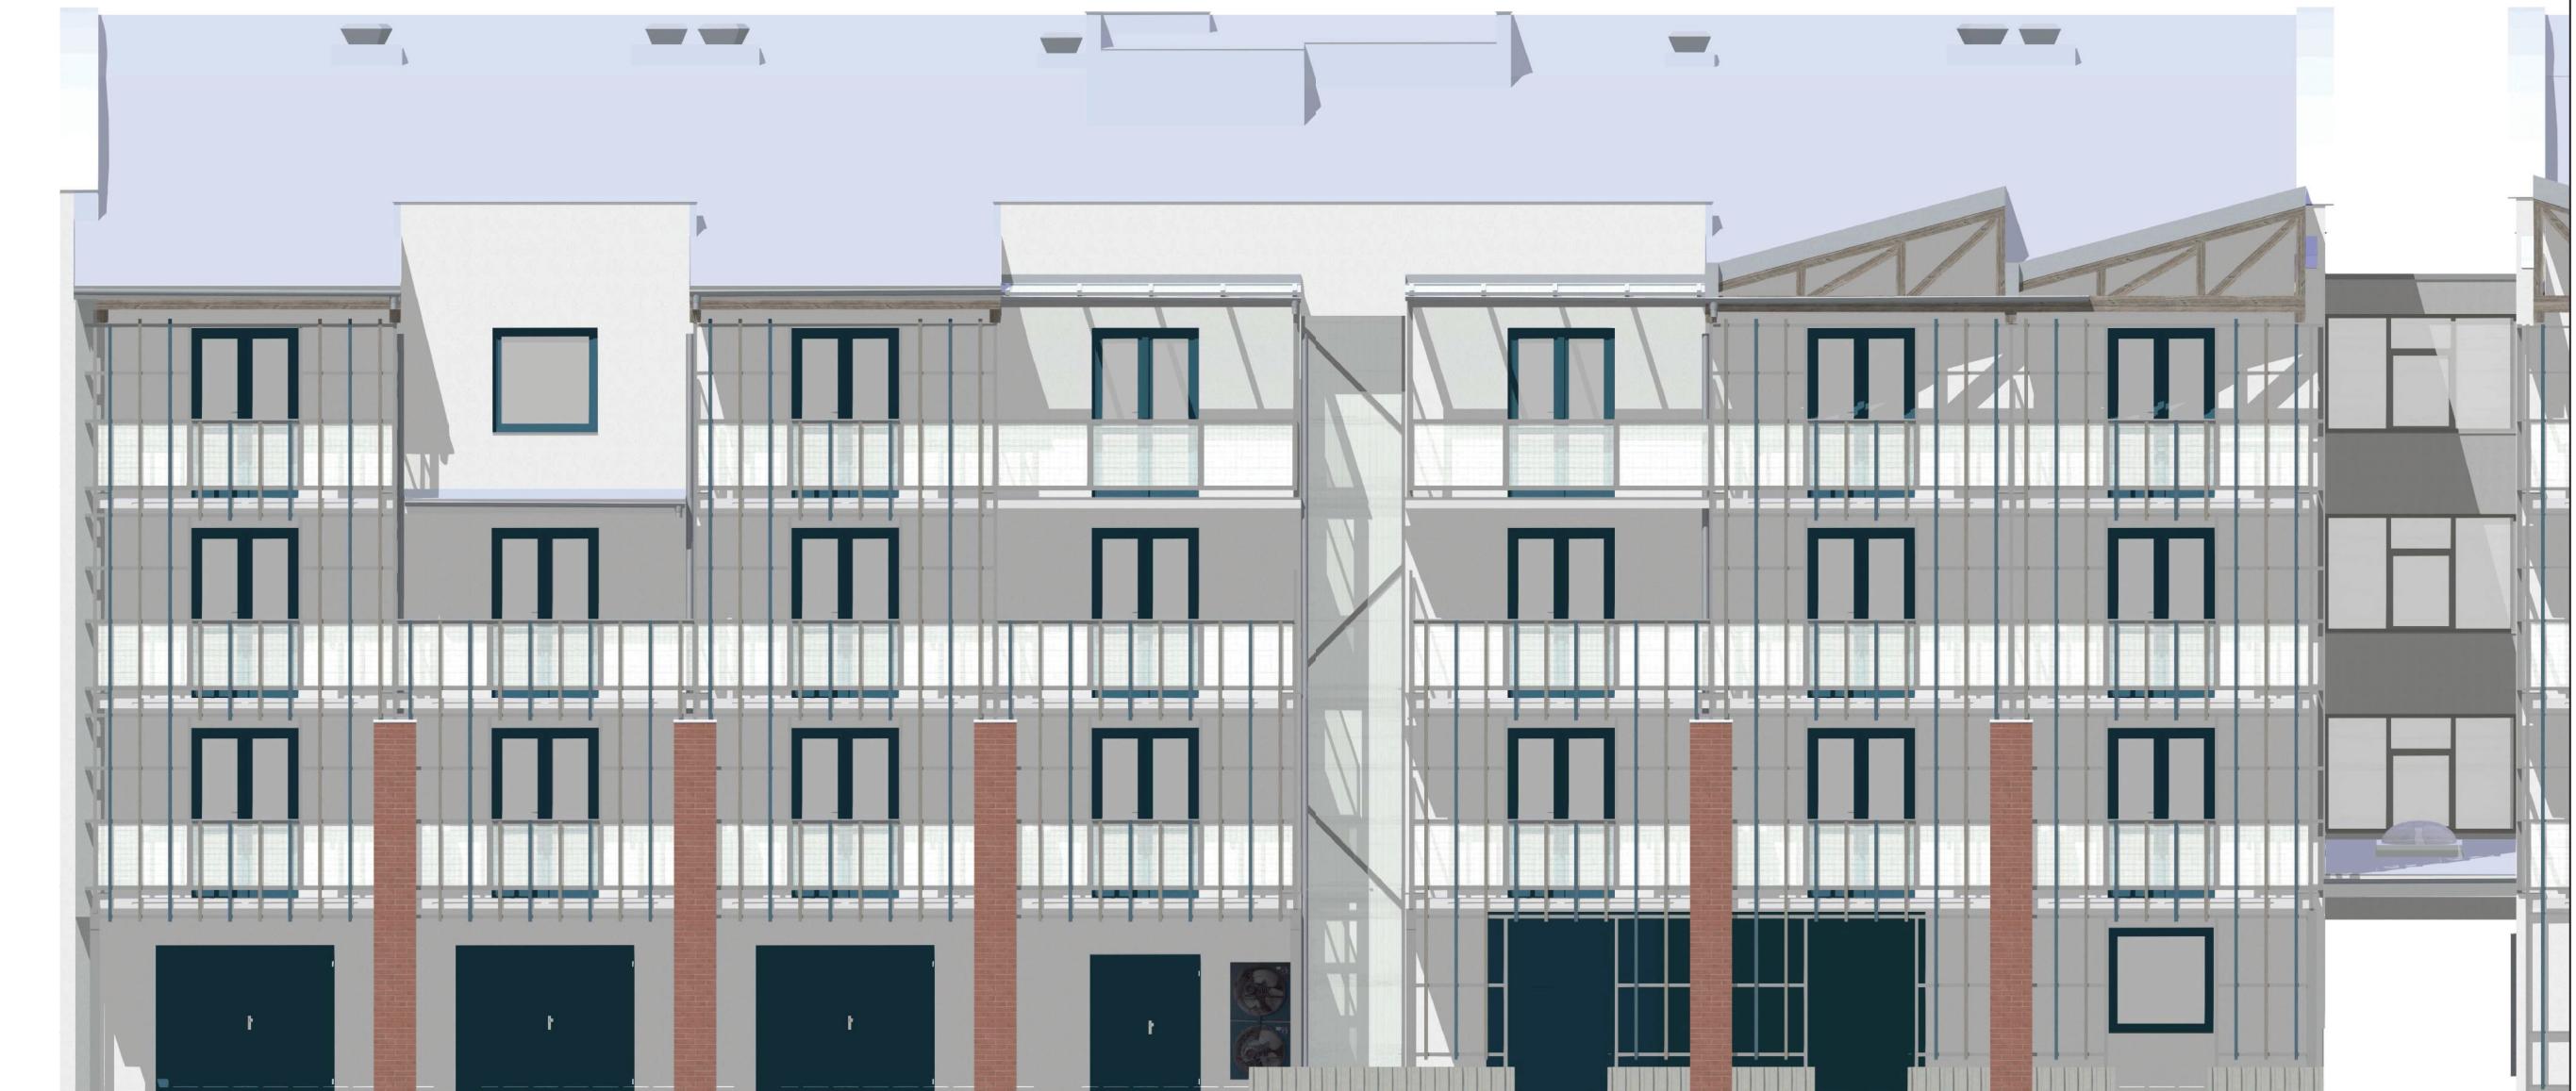
# DŮM(C) čp. 2032 - NAVRŽENÁ ÚPRAVA FASÁDY - POHLED ZÁPAD

- OMÍTKA NOVÉHO SYSTÉMU ZATEPLENÍ FASÁDY TL. 100 MM
- NOVÁ TEPELNĚ ISOLAČNÍ OMÍTKA PRVKŮ ŽELEZOBETONOVÝCH KONZOL A PODHLEDOVÝCH PLOCH LODŽIOVÝCH DESEK
- NOVÁ PLASTOVÁ OKNA A BALKONOVÉ DVEŘE OSAZENÉ V HLoubce OSTĚNÍ 100 MM OD NOVÉHO LÍCE FASÁDY
- OPRAVENÁ STÁVAJÍCÍ OCELOVÁ KONSTRUKCE PŘEDSAZENÉ FASÁDY Z UZAVŘENÝCH OCELOVÝCH PROFILŮ 70/50 MM
- VÝPLNĚ STÁVAJÍCÍCH ZÁBRADLÍ A NOVÝCH ODDĚLUJÍCÍCH MEZISTĚN LODŽIÍ Z DRÁTOSKLA
- NOVÉ SVISLÉ DŘEVENÉ TRELÁZE 50/30 MM PŘIPEVNĚNÉ V PRAVIDELNÝCH ODSUPECH PO 420 MM
- NOVÉ OPLECHOVÁNÍ A VÝMENA POŠKOZENÝCH LÍCOVÝCH CIHEL ZDĚNÝCH PILÍŘŮ

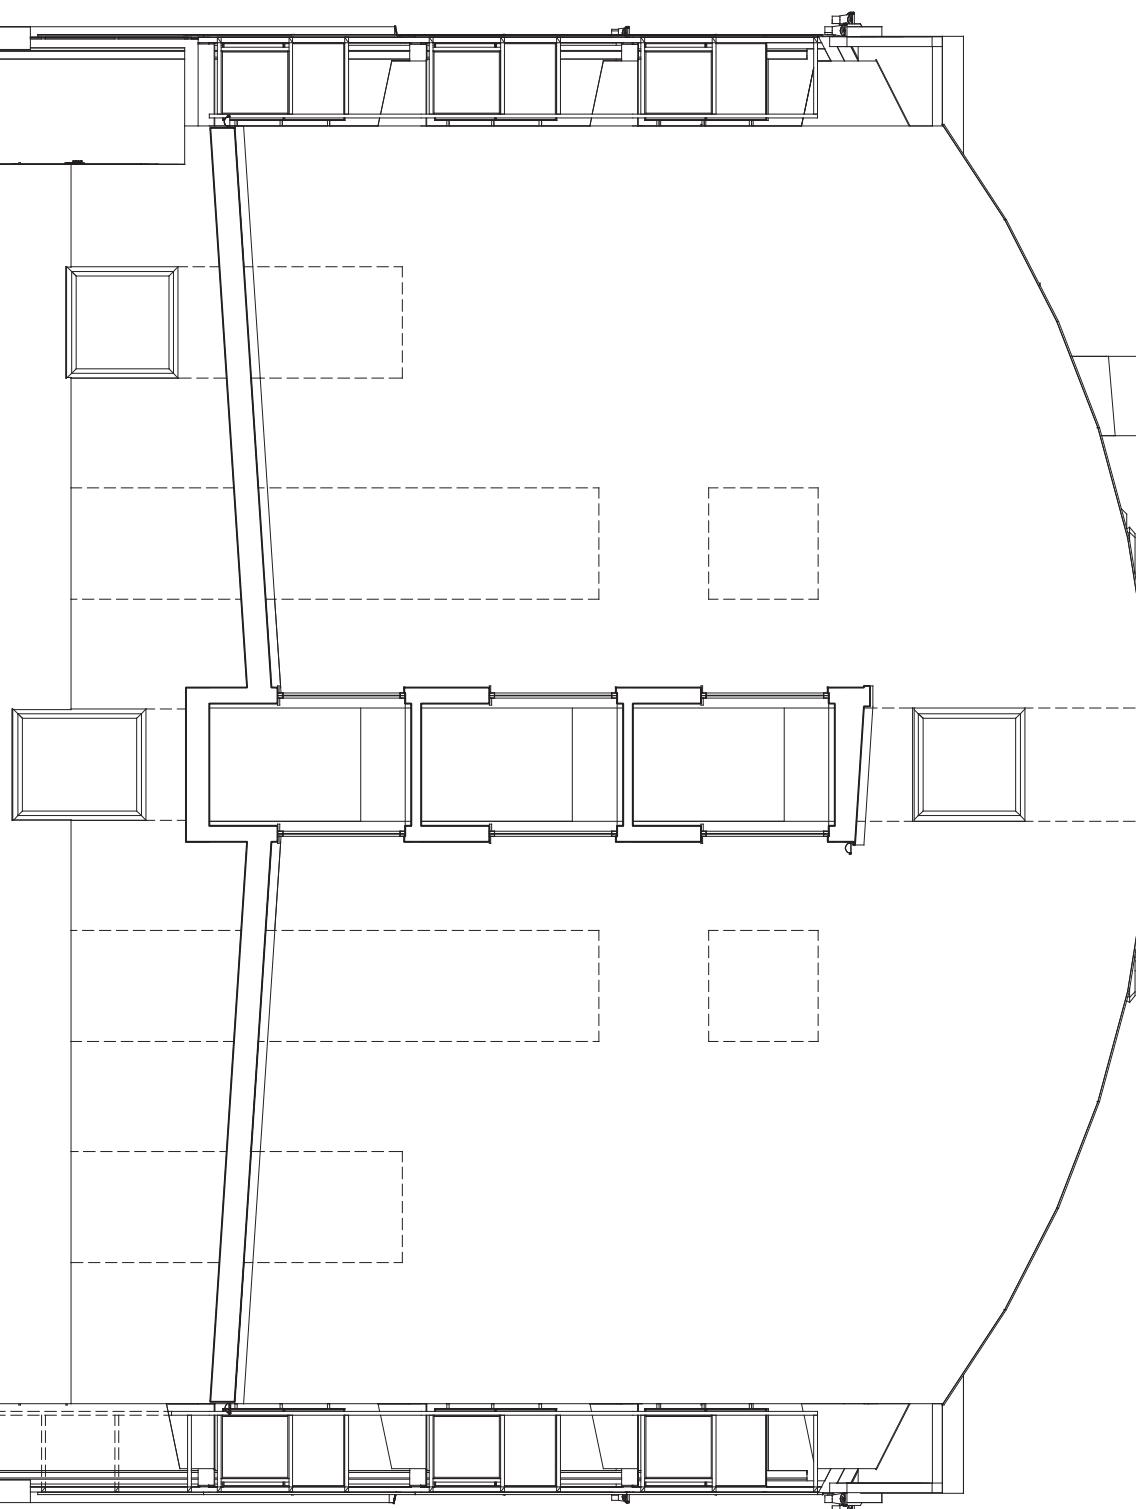
PŘESTOŽE V ROCE 2014 ZREALIZOVANÉ OPLECHOVÁNÍ ATIKY STŘECH POČÍTAJÍ SE ZATEPLENÍM ŠTÍTU, NELZE NOVÝ SYSTÉM ZATEPLENÍ FASÁDY TL. 100 MM REALIZOVAT PROTĚŽE RÁMY HLÍNKOVÝCH OKEN PRŮCHODU MEZI DOMY JSOU OSÄZENÉ DO LÍCE PLOCHY STÁVAJÍCÍ OMÍTEK DOMU.

- NOVÁ TEPELNĚ ISOLAČNÍ OMÍTKA STÁVAJÍCÍ ZÁKLADNÍ PLOCHY FASÁDY
- NOVÁ OMÍTKA SYSTÉMU ZATEPLENÍ PLOCH VŠECH PÁSŮ ČLENENÍ FASÁDY TL. 50(40) MM, SJEĐNUCÚJÍCÍ CELOU FASÁDU DO JEDNÉ LÍCOVÉ ROVINY.
- NOVÁ TEPELNĚ ISOLAČNÍ OMÍTKA PRVKŮ ŽELEZOBETONOVÝCH KONZOL A PODHLEDOVÝCH PLOCH LODŽIOVÝCH DESEK
- NOVÁ PLASTOVÁ OKNA OSÄZENA V HLOUBCE OSTĚNÍ 100 MM OD LÍCE FASÁDY
- STÁVAJÍCÍ KERAMICKÝ OBKLAD FASÁDY PŘÍZEMÍ

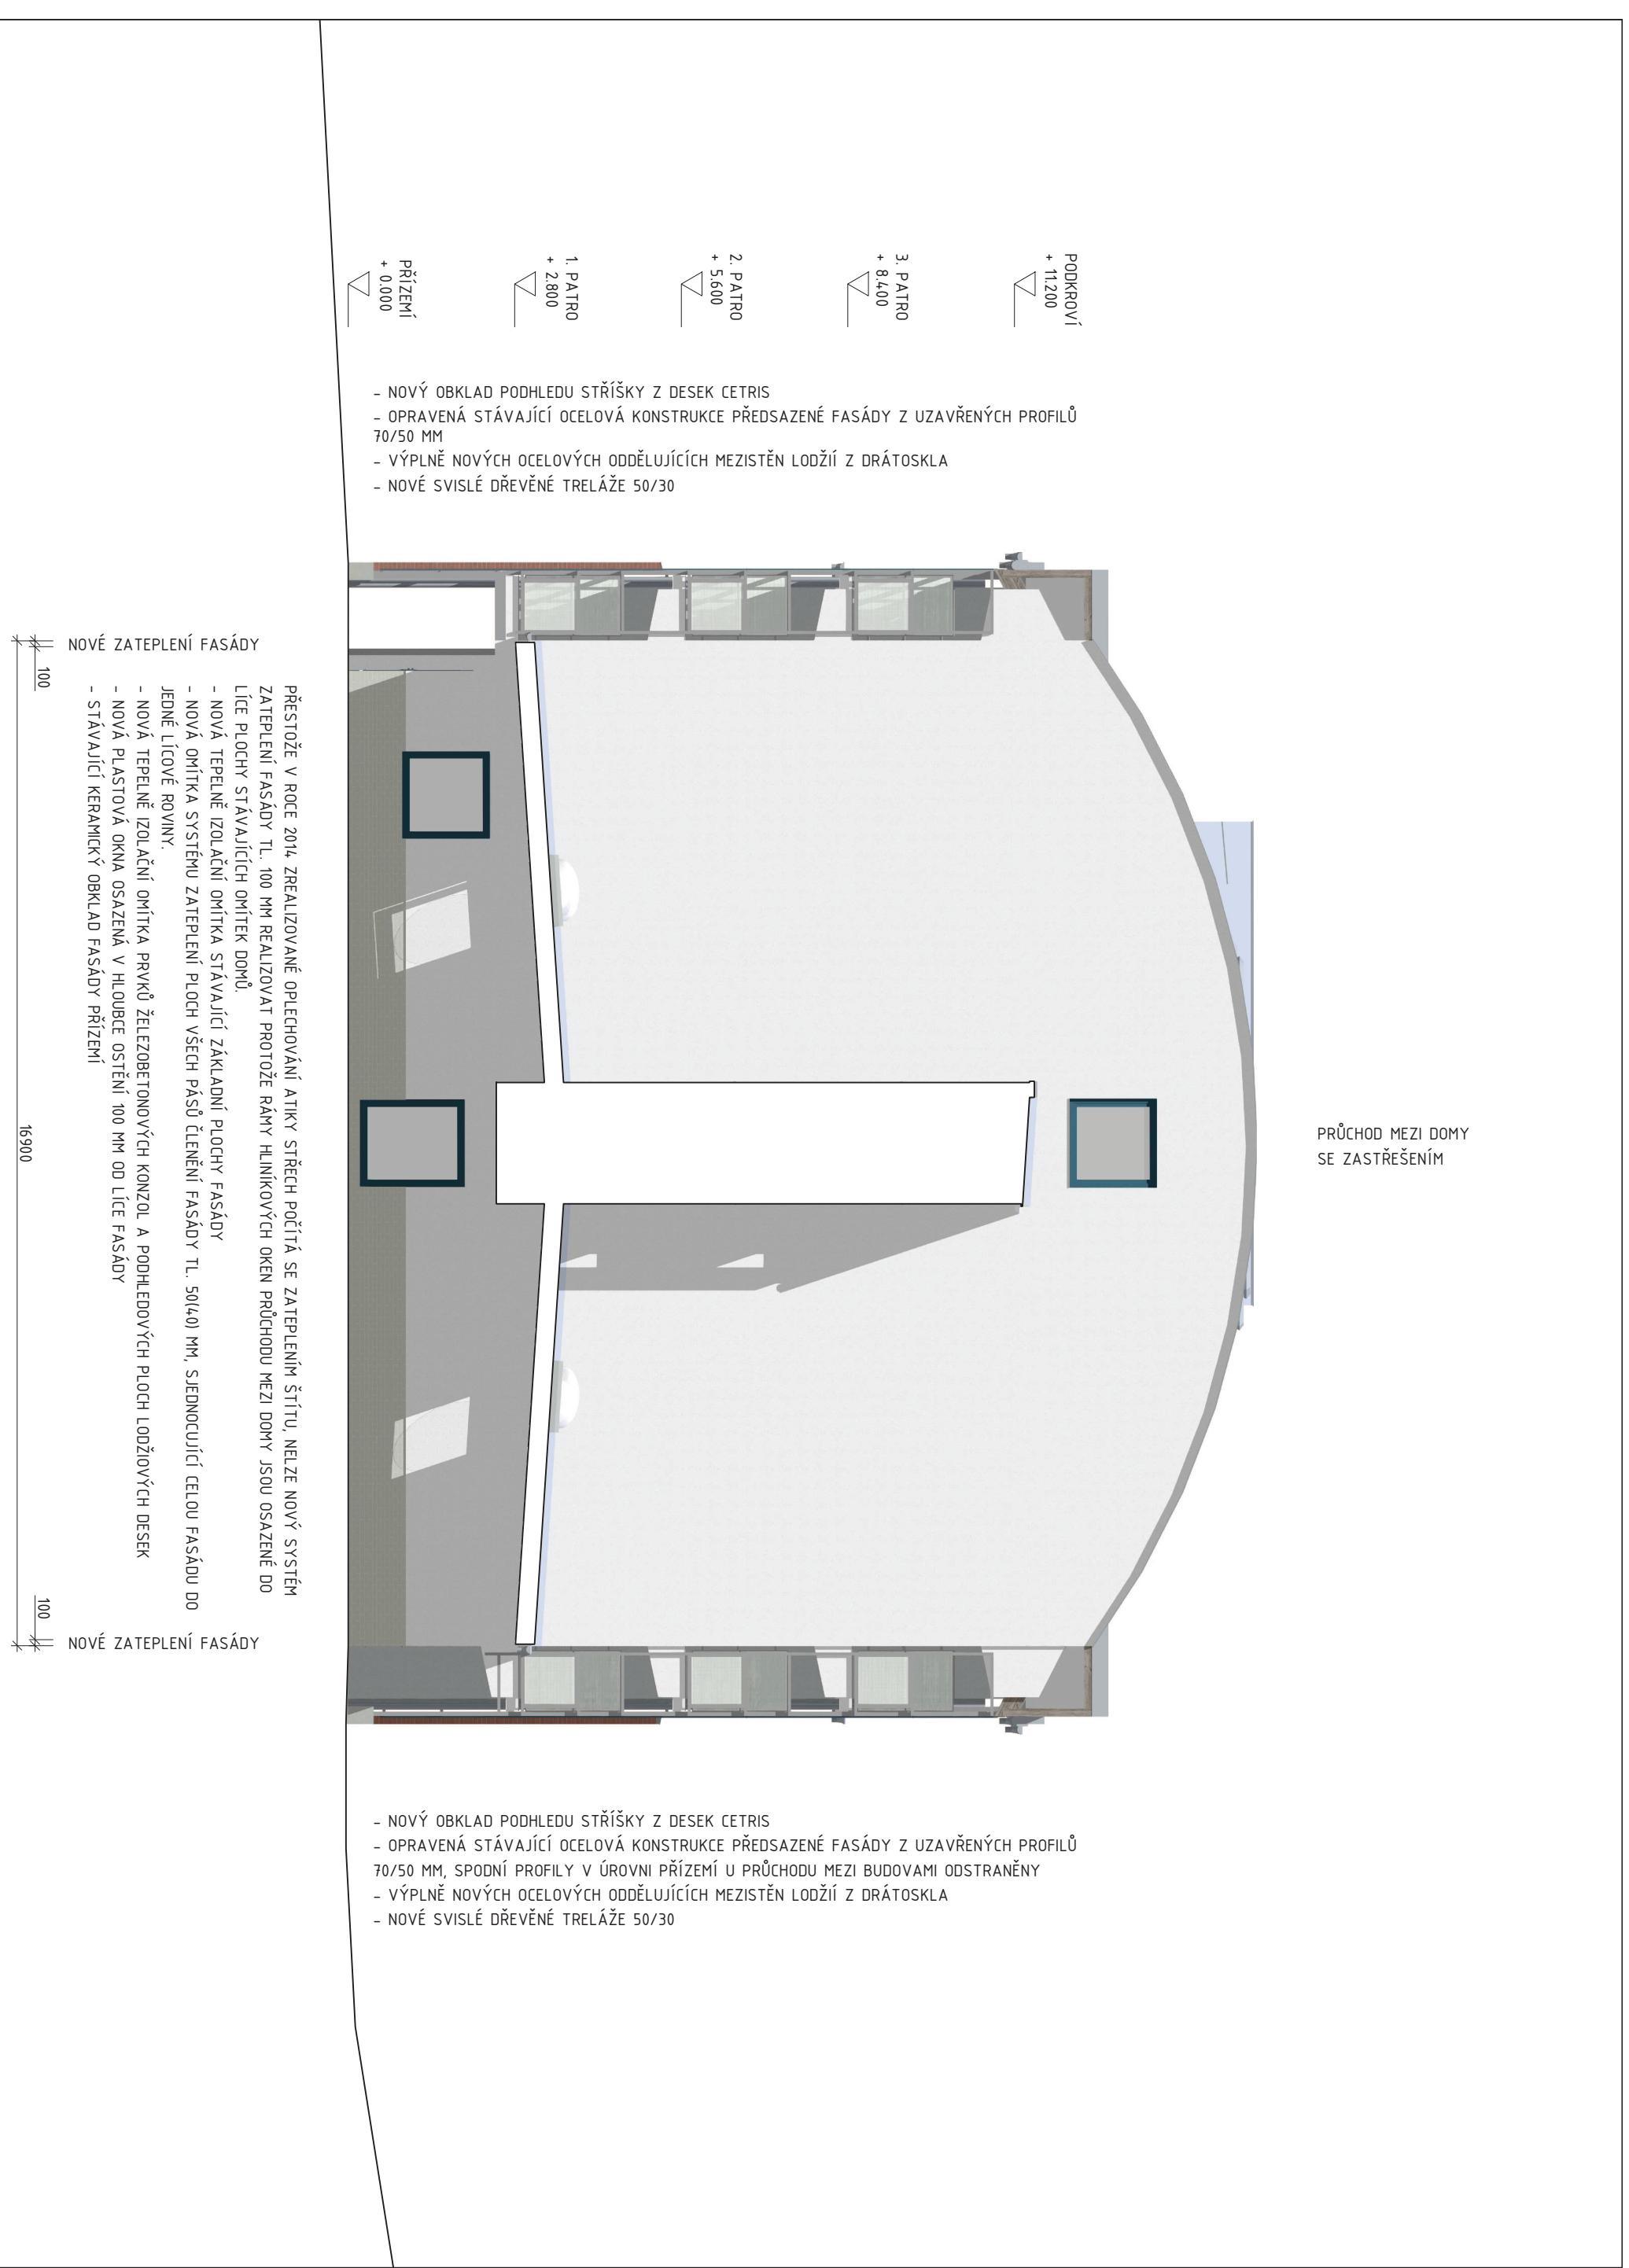
- NOVÝ OBKLAD PODHLEDU STŘÍŠKY Z DESEK CETRIS
- OPRAVENÁ STÁVAJÍCÍ OCELOVÁ KONSTRUKCE PŘEDSAZENÉ FASÁDY Z UZAVŘENÝCH PROFILŮ 70/50 MM, SPODNÍ PROFILY V ÚROVNI PŘÍZEMÍ U PRŮCHODU MEZI BUDOVAMI ODSTRANĚNY
- VÝPLNĚ NOVÝCH OCELOVÝCH ODDĚLUJÍCÍCH MEZISTĚN LODŽIÍ Z DRÁTOSKLA
- NOVÉ SVISLÉ DŘEVĚNÉ TRELÁZE 50/30

- OMÍTKA NOVÉHO SYSTÉMU ZATEPLENÍ FASÁDY TL. 100 MM
- NOVÉ OPLÁŠTĚNÍ OPĚRKU PULTOVÉ STŘECHY Z DESEK CETRIS
- NOVÁ ÚPRAVA ATIKY NA ZÁBRADLÍ STŘEŠNÍ TERASY PODKROVÍ Z OCELOVÝCH UZAVŘENÝCH PROFILŮ A S VÝPLNĚMI Z DRÁTOSKLA

- NOVÁ KONSTRUKCE ZASTŘEŠENÍ BALKONU Z OCELOVÝCH UZAVŘENÝCH PROFILŮ A POLYKARBONÁTOVÝCH KOMŮRKOVÝCH DESEK
- UPRAVENÁ ŽELEZOBETONOVÁ DESKA BALKONU 3. PATRA
- NOVÉ ZÁBRADLÍ Z OCELOVÝCH UZAVŘENÝCH PROFILŮ A S VÝPLNĚMI Z DRÁTOSKLA

Technickou závadu poškození povrchu lodžiových desek 2. patra domů (C,D) čp. 2032 a 2047 pod obloukovými balkony, které jsou i po úpravách zastřešení provedených v roce 2014 přímo vystavené dešťovým srážkám, návrh řeší úpravou tvaru balkonových desek 3. patra a jejich novým zastřešením.

Část obloukové desky přesahující lícový obrys panelových lodžiových desek návrh odstraňuje. Zbylá oblouková deska je v navrhovaném řešení dobetonována až k nosné konzole. Upravená deska bude tvarově shodná s ostatními panelovými deskami.

Navrhované řešení je odstraňuje a nahrazuje novými konstrukcemi zastřešení chránícími celou plochu balkonů. Aby bylo zachováno původní architektonické členění fasád, jsou nová zastřešení navržena jako pohledově odlehčené konstrukce z ocelových profilů a průsvitných desek komůrkového polykarbonátu.

Závada vysokých zděných atik střešních teras podkrovních bytů domu (D) čp. 2047, bránících výhledům z interiérů bytů do vnějšího okolí, je v návrhu řešena úpravou atik na nová zábradlí. Zábradlí jsou navržena z ocelových uzavřených profilů s výplněmi z drátového skla ve stejném provedení jako zábradlí lodží a balkonů domu.

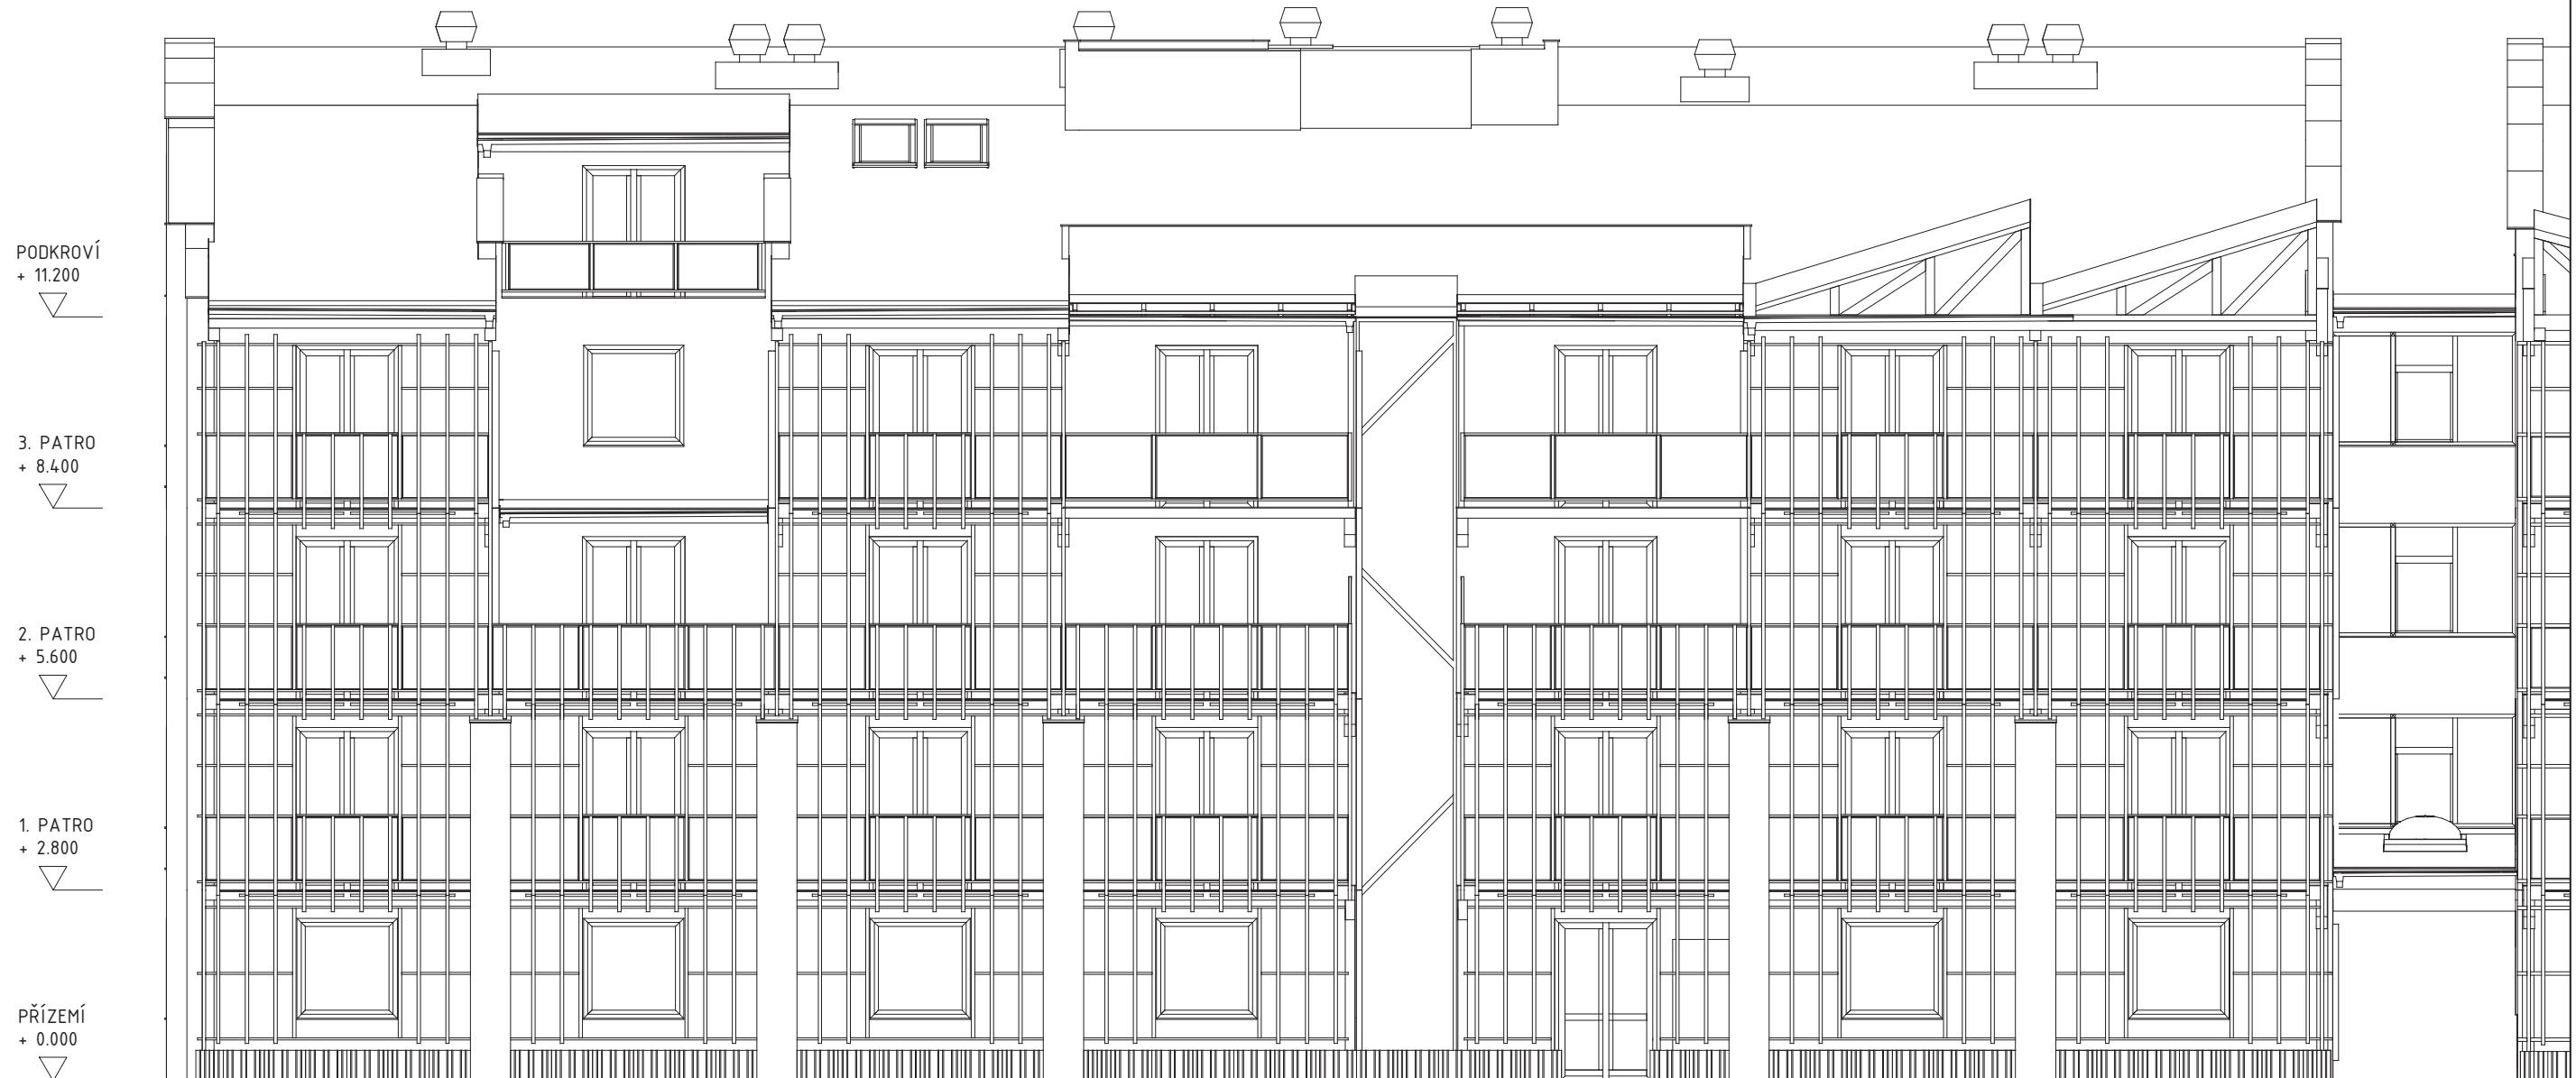
- OMÍTKA NOVÉHO SYSTÉMU ZATEPLENÍ FASÁDY TL. 100 MM
- NOVÁ TEPELNĚ IZOLAČNÍ OMÍTKA PRVKŮ ŽELEZOBETONOVÝCH KONZOL A PODHLEDOVÝCH PLOCH LODŽIOVÝCH DESEK
- STÁVAJÍCÍ PLASTOVÁ OKNA A BALKONOVÉ DVEŘE
- OPRAVENÁ STÁVAJÍCÍ OCELOVÁ KONSTRUKCE PŘEDSAZENÉ FASÁDY Z UZAVŘENÝCH OCELOVÝCH PROFILŮ 70/50 A 70/30 MM
- VÝPLNĚ STÁVAJÍCÍCH ZÁBRADLÍ A NOVÝCH ODDĚLUJÍCÍCH MEZISTĚN LODŽIÍ Z DRÁTOSKLA
- NOVÉ SVISLÉ DŘEVENÉ TRELÁZE 50/30 MM PŘIPEVNĚNÉ V PRAVIDELNÝCH ODSTUPECH PO 420 MM
- NOVÉ OPLECHOVÁNÍ A VÝMENA POŠKOZENÝCH LÍCOVÝCH CIHEL ZDĚNÝCH PILÍŘŮ
