Stavba: Rekonstrukce fasád domů v Žižkově ulici čp. 2030, 2031, 2032 a 2047

Stupeň dokumentace: architektonická studie

Zpracovatel: Ing. arch. František Jeřábek  
Komenského 688  
511 01 Turnov  
číslo autorizace ČKA: 1411

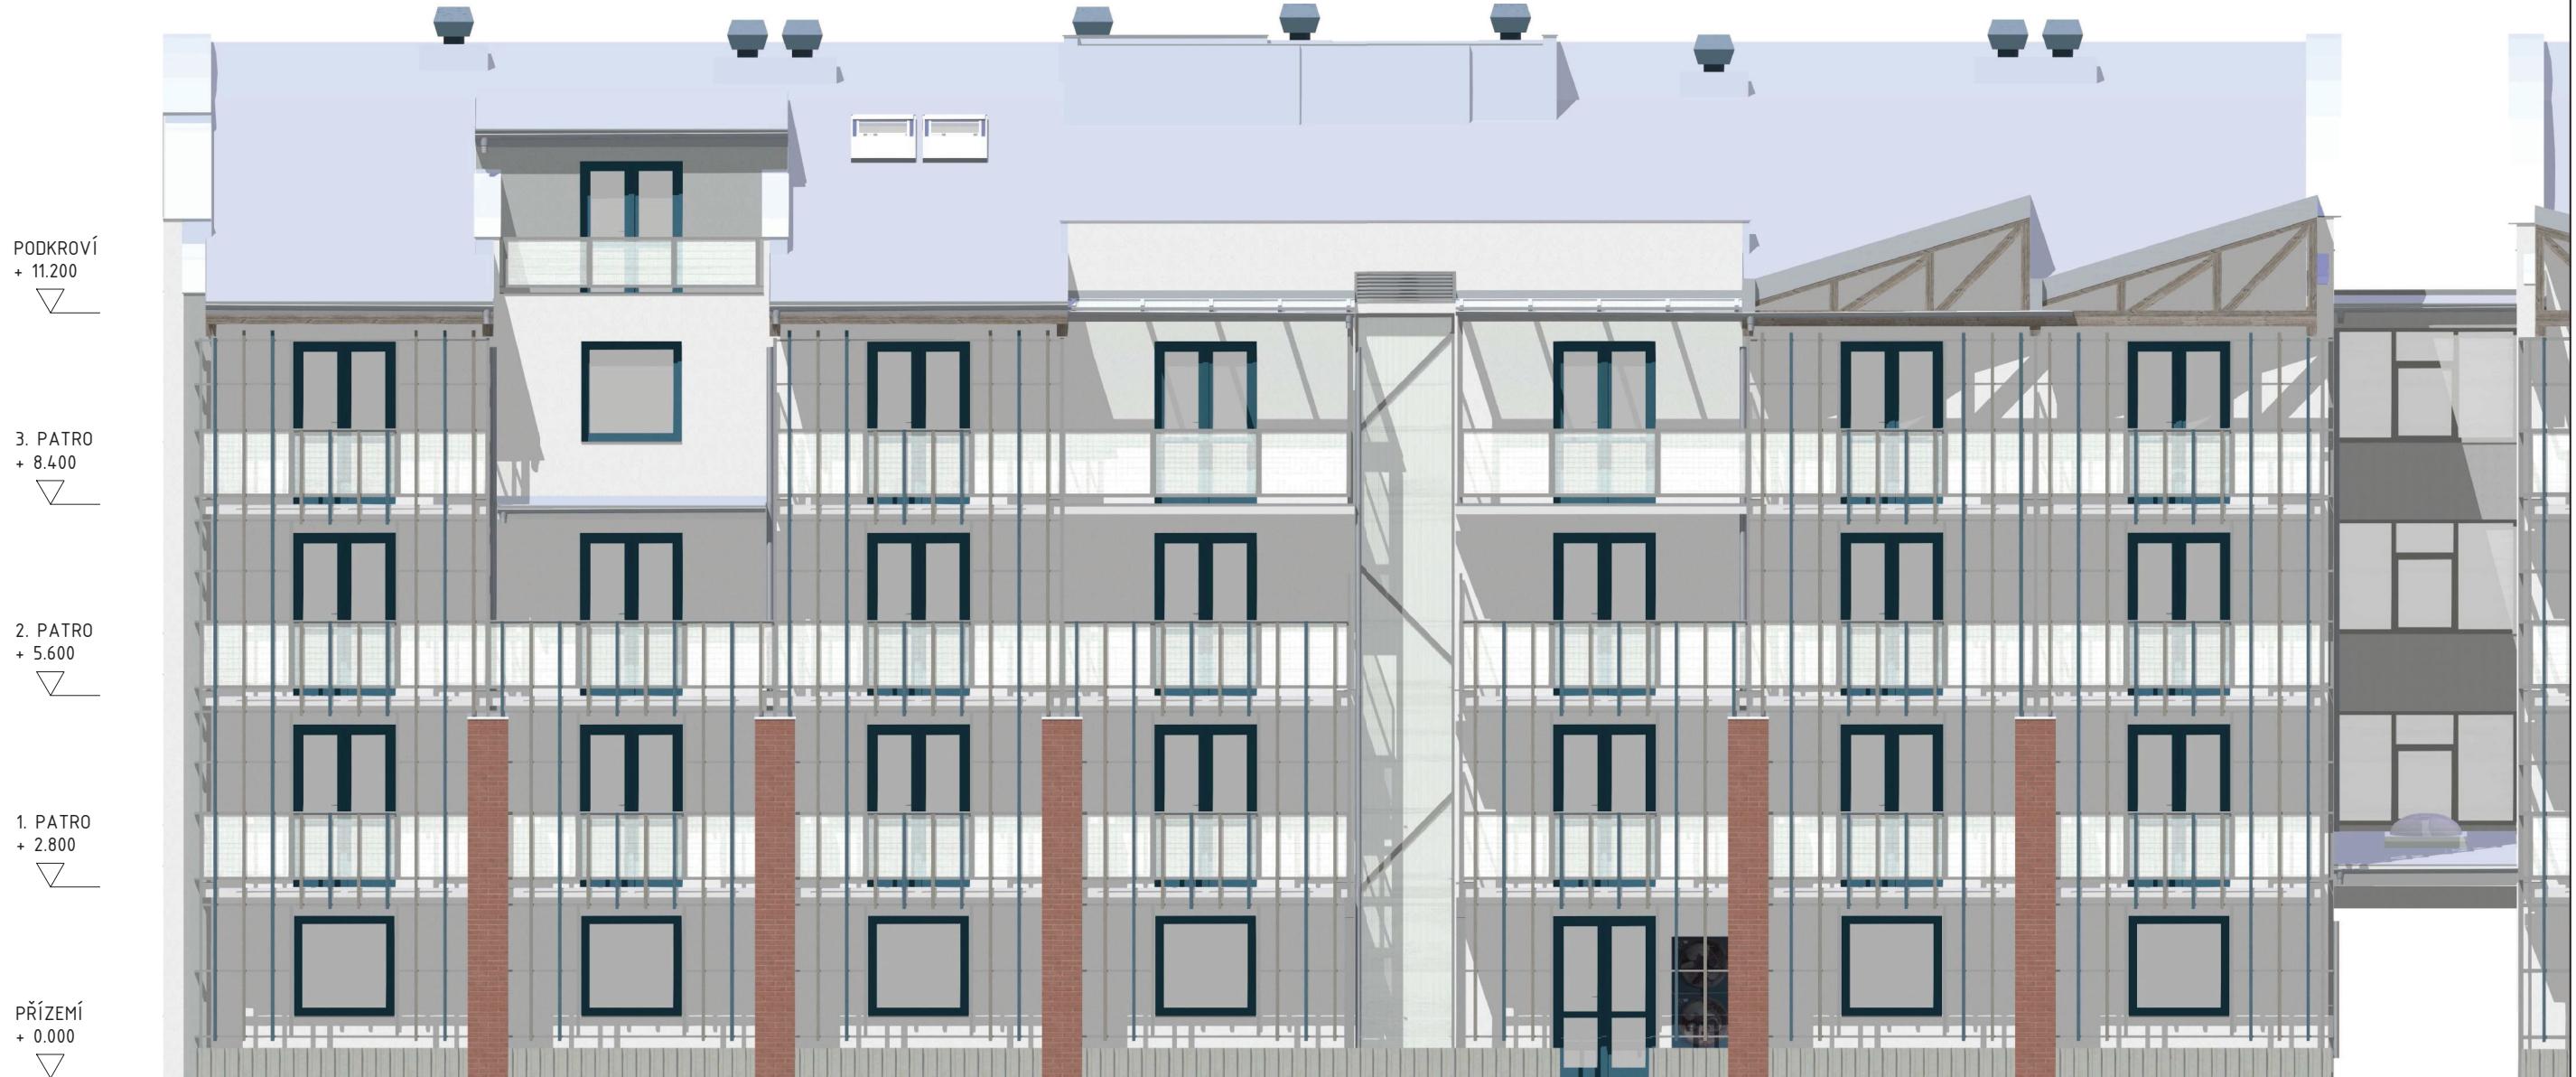
- OMÍTKA NOVÉHO SYSTÉMU ZATEPLENÍ FASÁDY TL. 100 MM
- NOVÁ TEPELNĚ IZOLAČNÍ OMÍTKA PRVKŮ ŽELEZOBETONOVÝCH KONZOL A PODHLEDOVÝCH PLOCH LODŽIOVÝCH DESEK
- STÁVAJÍCÍ PLASTOVÁ OKNA A BALKONOVÉ DVEŘE
- OPRAVENÁ STÁVAJÍCÍ OCELOVÁ KONSTRUKCE PŘEDSAZENÉ FASÁDY Z UZAVŘENÝCH OCELOVÝCH PROFILŮ 70/50 A 70/30 MM
- VÝPLNĚ STÁVAJÍCÍCH ZÁBRADLÍ A NOVÝCH ODDĚLUJÍCÍCH MEZISTĚN LODŽIÍ Z DRÁTOSKLA
- NOVÉ SVISLÉ DŘEVENÉ TRELÁZE 50/30 MM PŘIPEVNĚNÉ V PRAVIDELNÝCH ODSTUPECH PO 420 MM
- NOVÉ OPLECHOVÁNÍ A VÝMENA POŠKOZENÝCH LÍCOVÝCH CIHEL ZDĚNÝCH PILÍŘŮ

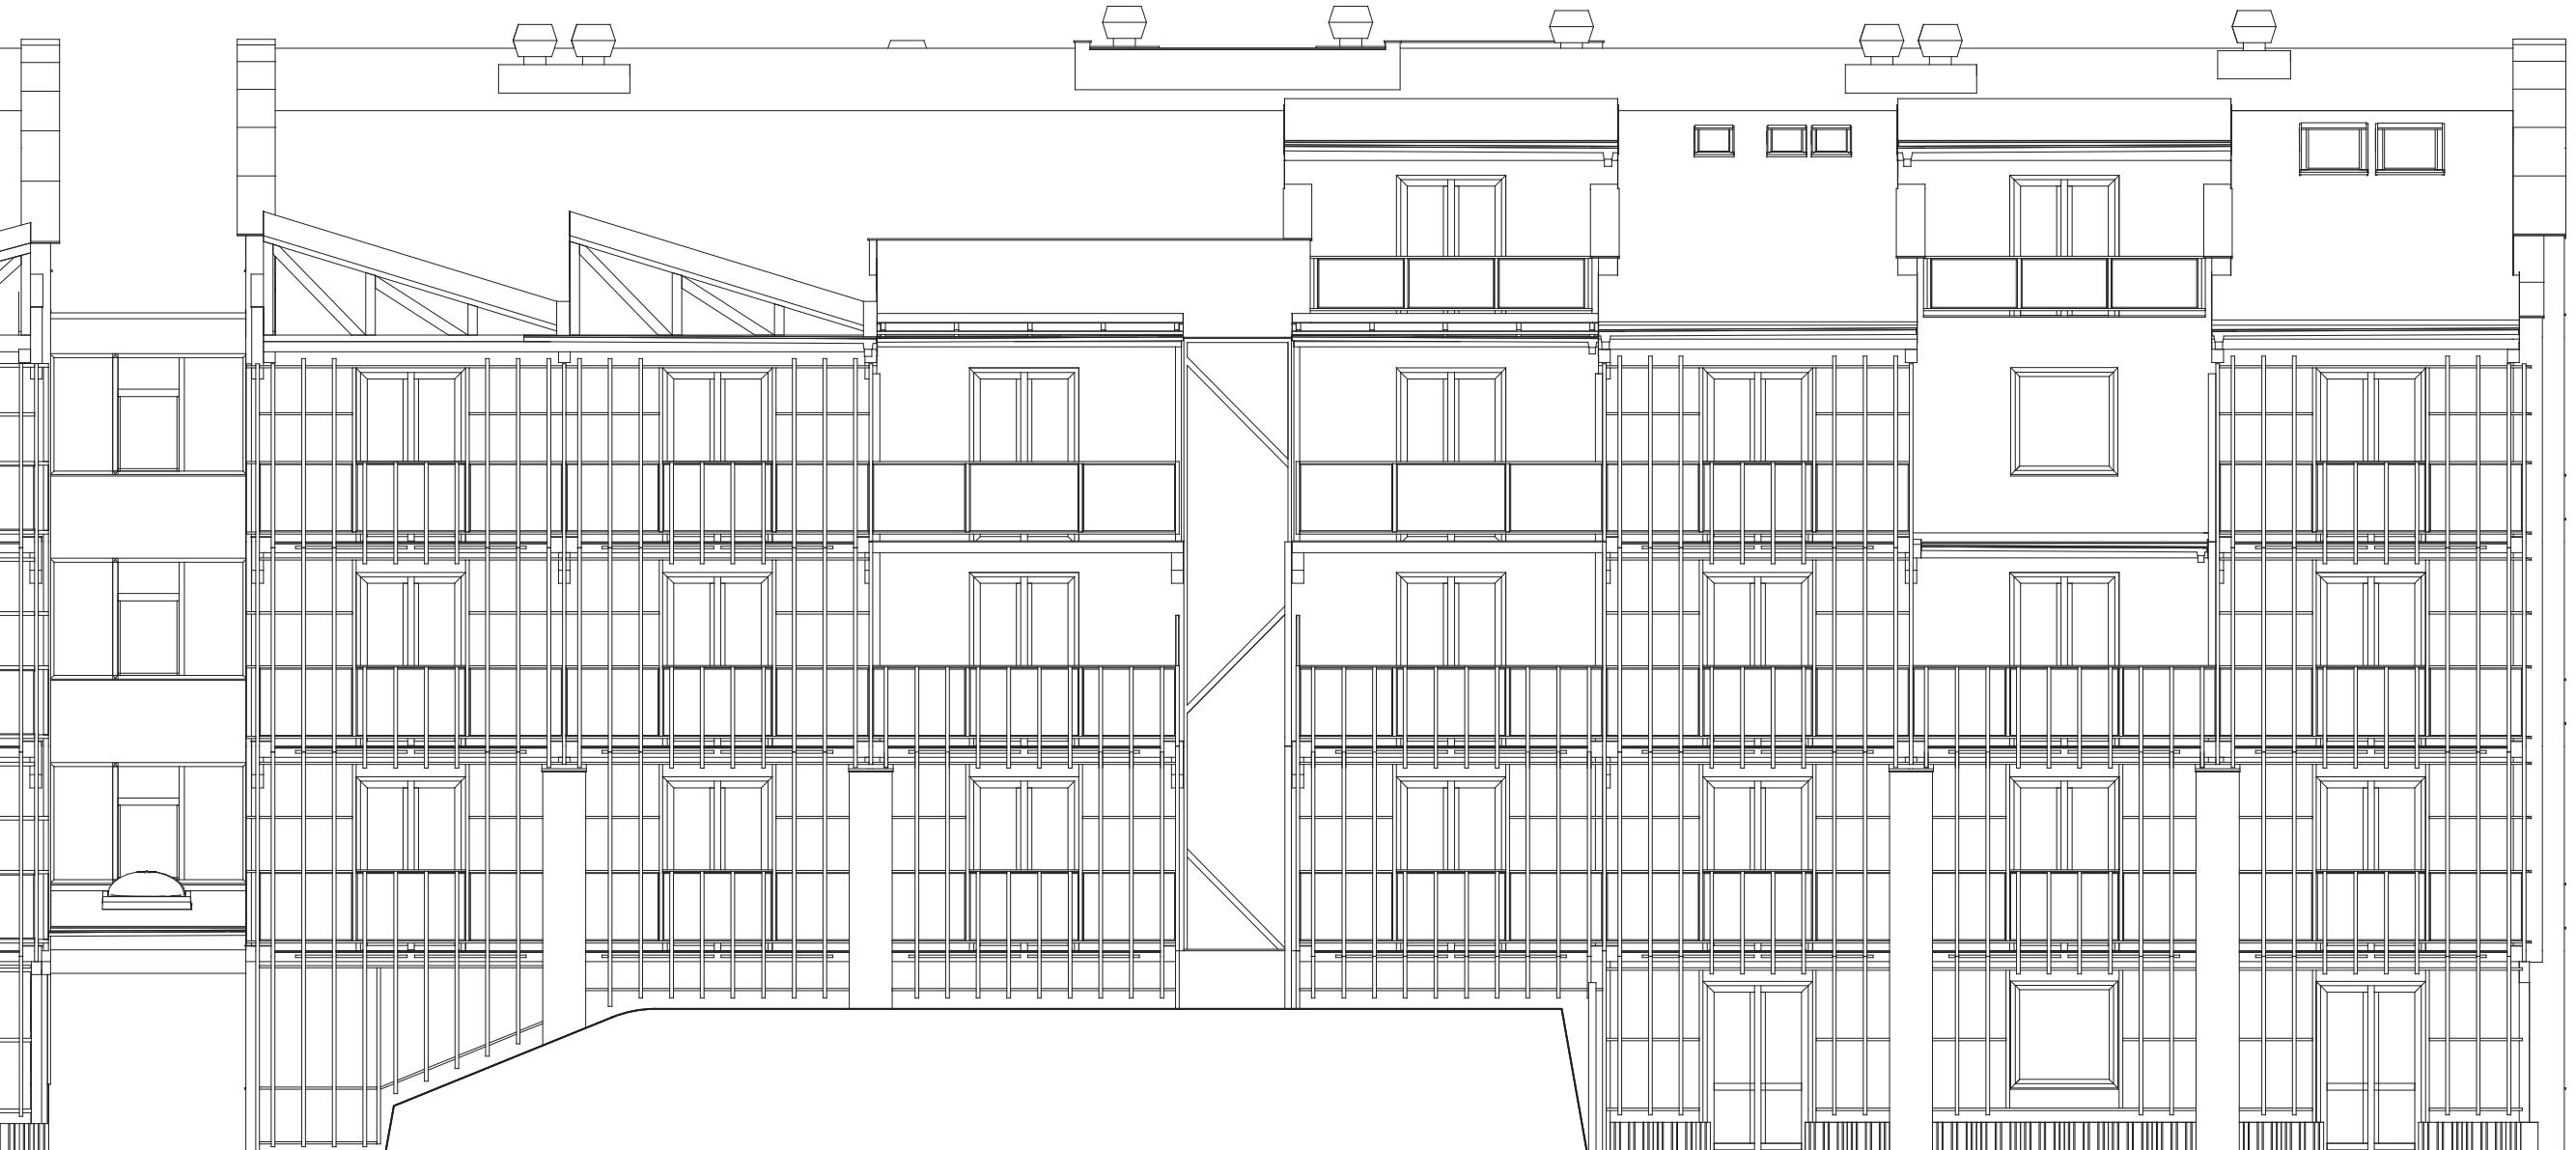
# DŮM(D) čp. 2047 – NAVRŽENÁ ÚPRAVA FASÁDY – POHLED ZÁPAD

- OMÍTKA NOVÉHO SYSTÉMU ZATEPLENÍ FASÁDY TL. 100 MM
- NOVÁ TEPELNĚ ISOLAČNÍ OMÍTKA PRVKŮ ŽELEZOBETONOVÝCH KONZOL A PODHLEDOVÝCH PLOCH LODŽIOVÝCH DESEK
- STÁVAJÍCÍ PLASTOVÁ OKNA A BALKONOVÉ DVEŘE
- OPRAVENÁ STÁVAJÍCÍ OCELOVÁ KONSTRUKCE PŘEDSAZENÉ FASÁDY Z UZAVŘENÝCH PROFILŮ 70/50 A 70/30 MM
- NOVĚ PŘIDANÉ VODOROVNÉ ŽÁROVÉ POZINKOVANÉ OCELOVÉ UZAVŘENÉ PROFILY 70/30 MM PŘIPEVNĚNÉ NA ZEĎ VE TŘECH POLÍCH NAD TERÉNNÍM VALEM
- VÝPLNĚ STÁVAJÍCÍCH ZÁBRADLÍ A NOVÝCH ODDĚLUJÍCÍCH MEZISTĚN LODŽIÍ Z DRÁTOSKLA
- NOVÉ SVISLÉ DŘEVĚNÉ TRELÁZE 50/30 MM PŘIPEVNĚNÉ V PRAVIDELNÝCH ODSTUPECH PO 420 MM
- NOVÉ OPLECHOVÁNÍ A VÝMĚNA POŠKOZENÝCH LÍCOVÝCH CIHEL ZDĚNÝCH PILÍŘŮ

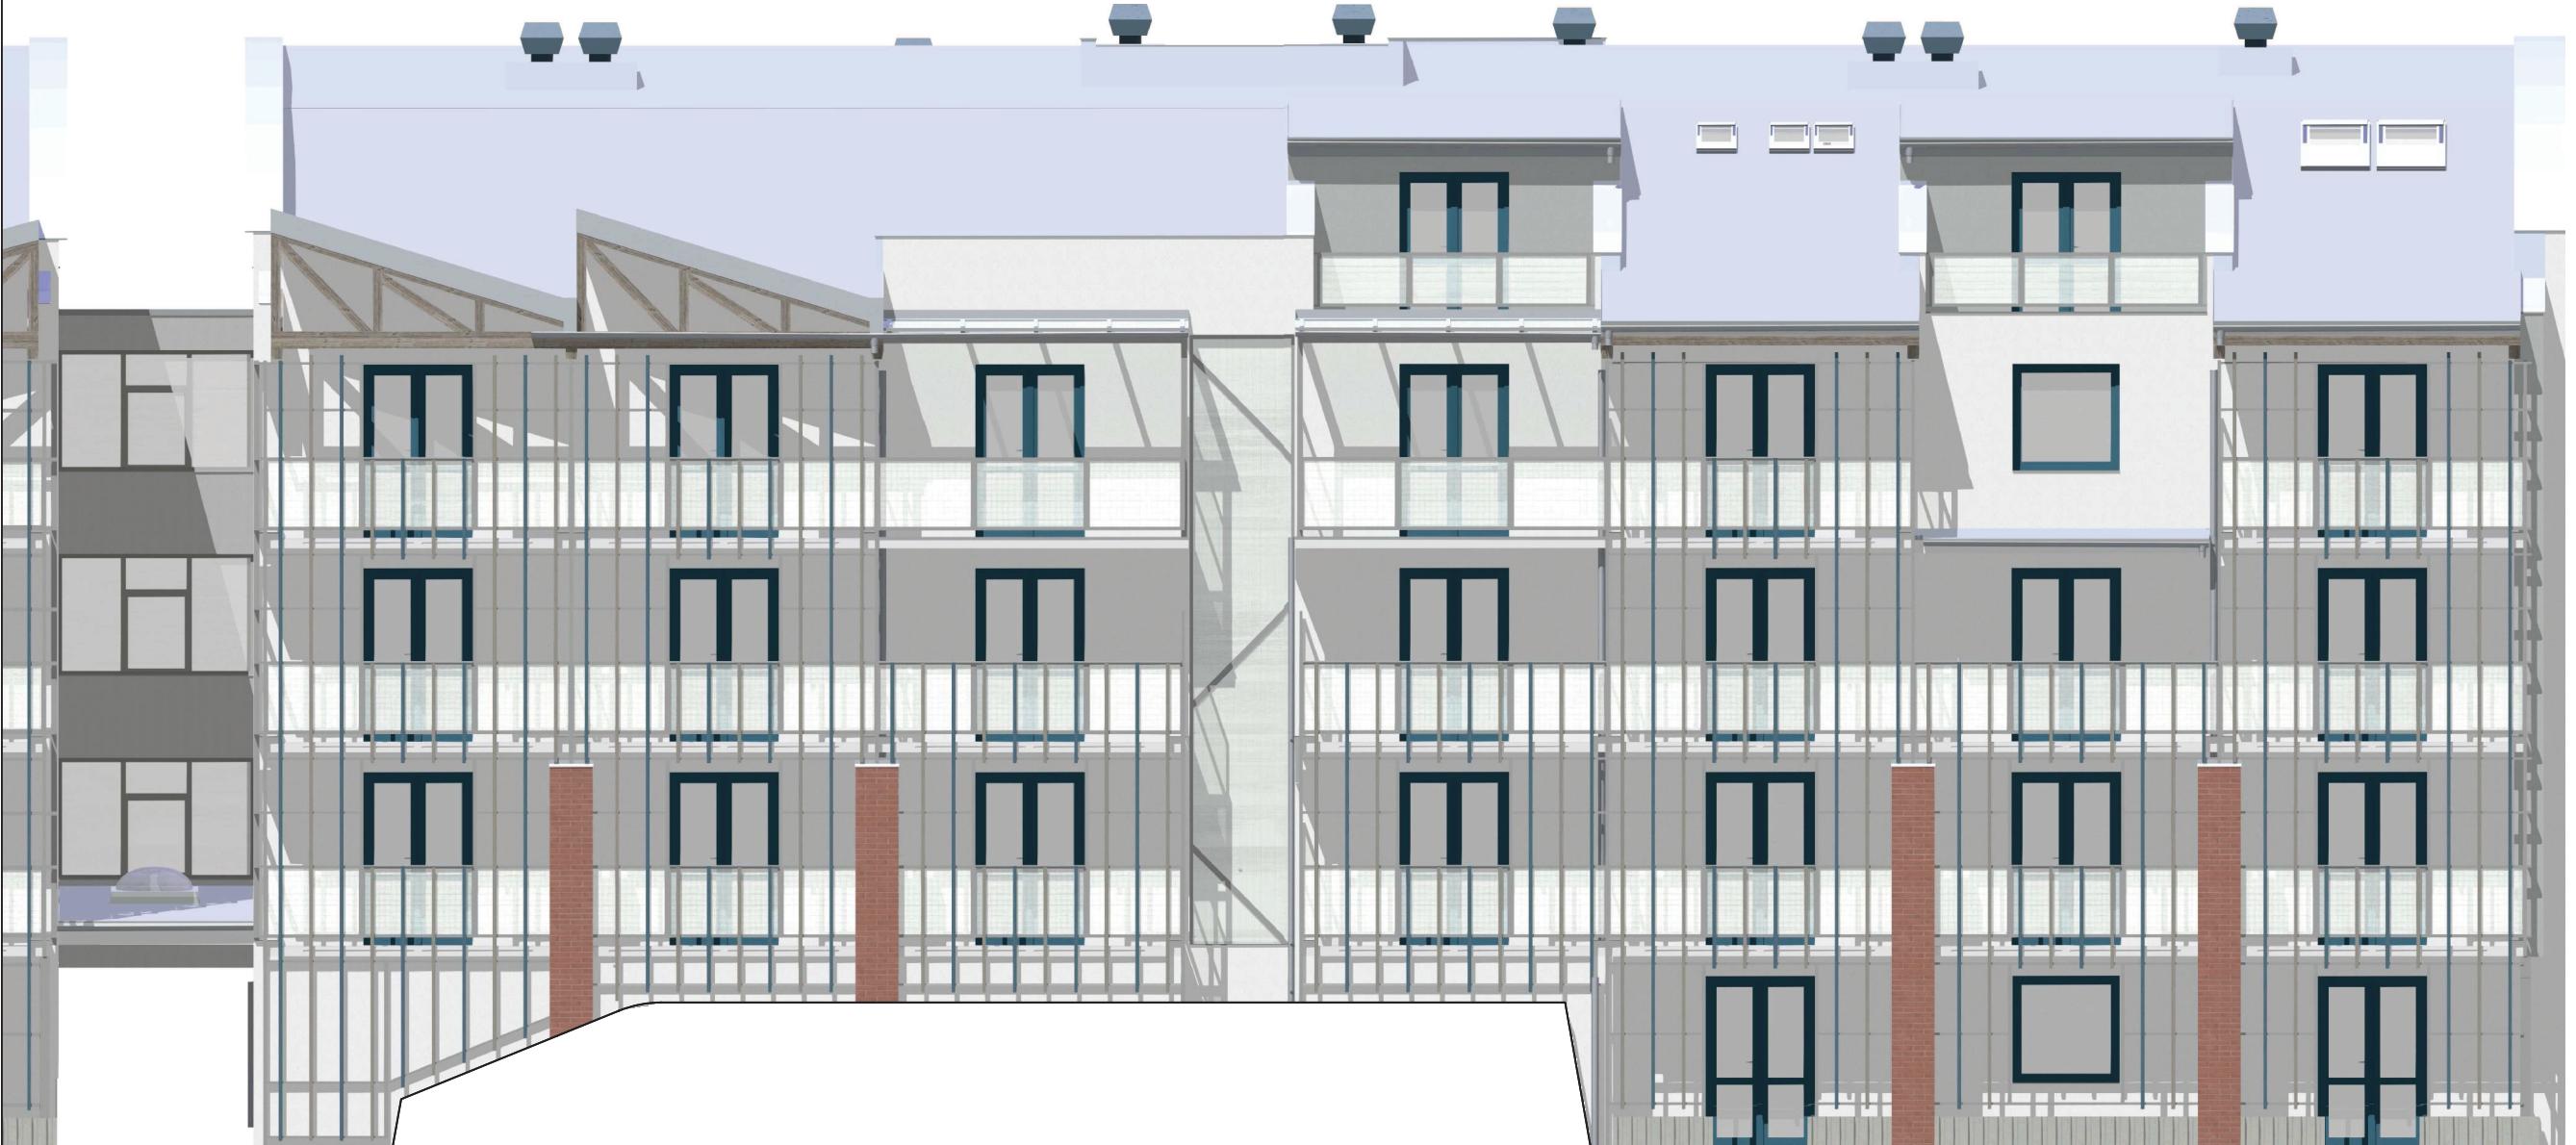
- OMÍTKA NOVÉHO SYSTÉMU ZATEPLENÍ FASÁDY TL. 100 MM
- NOVÁ TEPELNĚ ISOLAČNÍ OMÍTKA PRVKŮ ŽELEZOBETONOVÝCH KONZOL A PODHLEDOVÝCH PLOCH LODŽIOVÝCH DESEK
- STÁVAJÍCÍ PLASTOVÁ OKNA A BALKONOVÉ DVEŘE
- OPRAVENÁ STÁVAJÍCÍ OCELOVÁ KONSTRUKCE PŘEDSAZENÉ FASÁDY Z UZAVŘENÝCH PROFILŮ 70/50 A 70/30 MM
- NOVÉ PŘIDANÉ VODOROVNÉ ŽÁROVÉ POZINKOVANÉ OCELOVÉ UZAVŘENÉ PROFILY 70/30 MM PŘIPEVNĚNÉ NA ZEĎ VE TŘECH POLÍCH NAD TERÉNNÍM VALEM
- VÝPLNĚ STÁVAJÍCÍCH ZÁBRADLÍ A NOVÝCH ODDĚLUJÍCÍCH MEZISTĚN LODŽIÍ Z DRÁTOSKLA
- NOVÉ SVISLÉ DŘEVĚNÉ TRELÁZE 50/30 MM PŘIPEVNĚNÉ V PRAVIDELNÝCH ODSTUPECH PO 420 MM
- NOVÉ OPLECHOVÁNÍ A VÝMĚNA POŠKOZENÝCH LÍCOVÝCH CIHEL ZDĚNÝCH PILÍŘŮ

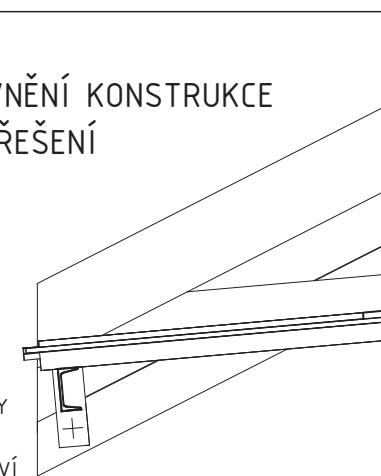
## DETAIL PŘIPEVNĚNÍ KONSTRUKCE NOVÉHO ZASTŘEŠENÍ KE KROKVÍ

OCEL. PROFIL U 140/65 MM PŘIPEVNĚNÝ SVARY K OCEL. PLOCHÉ TYČI 100/260/8 MM, S KROVKY 160/160 MM ŠROUBOVÉ SPOJENÍ

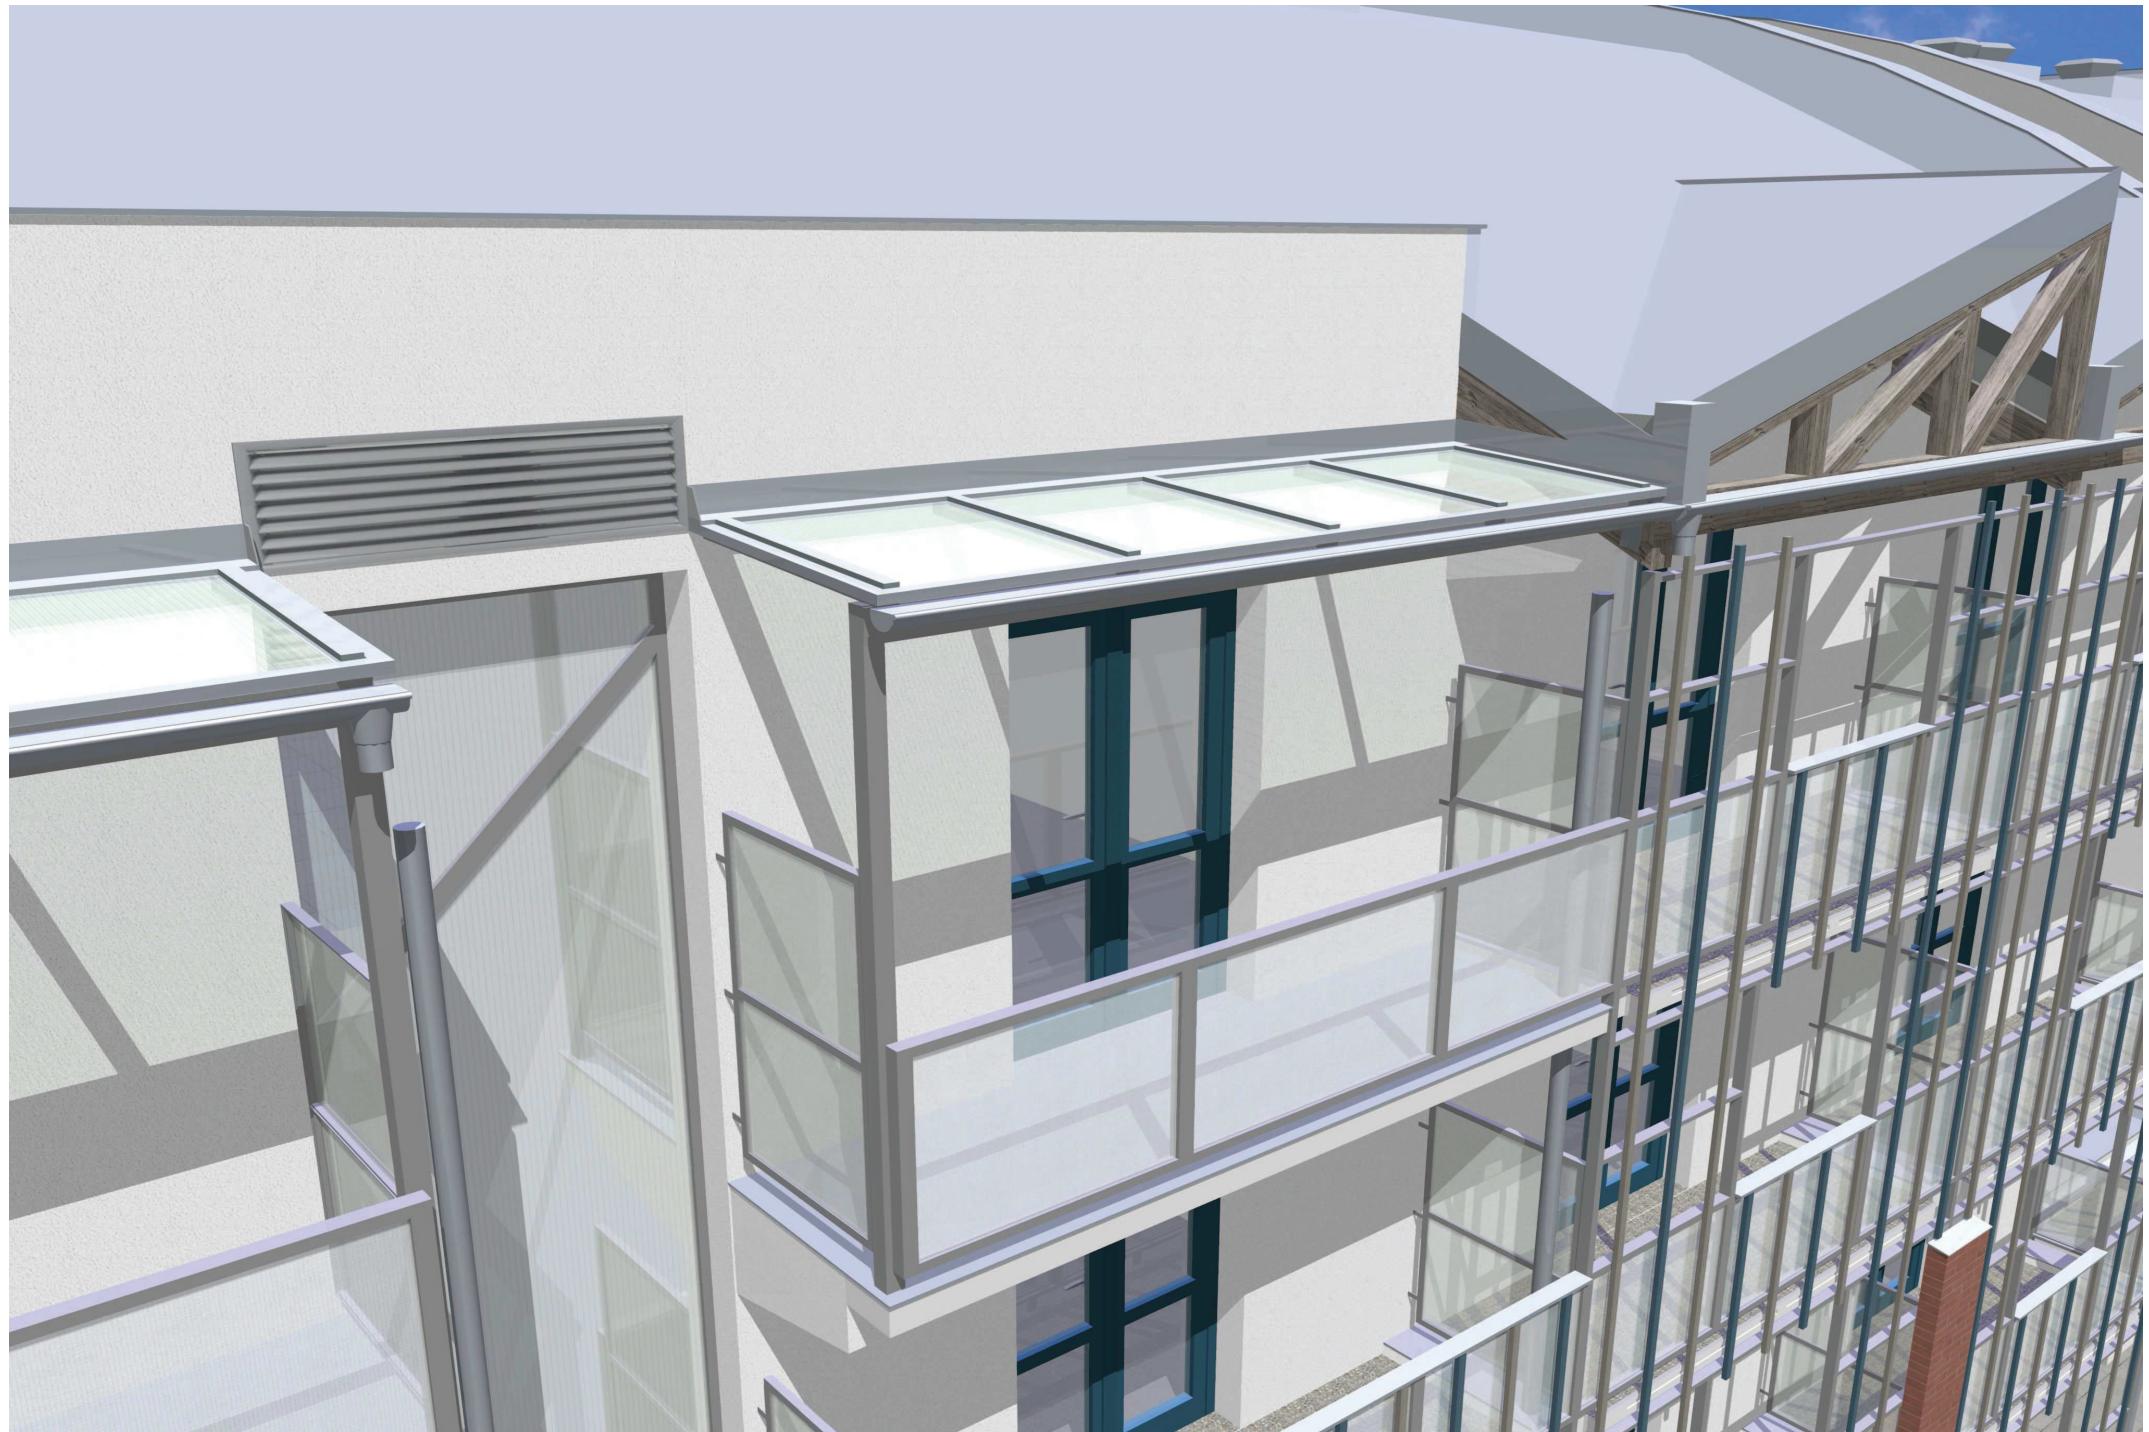
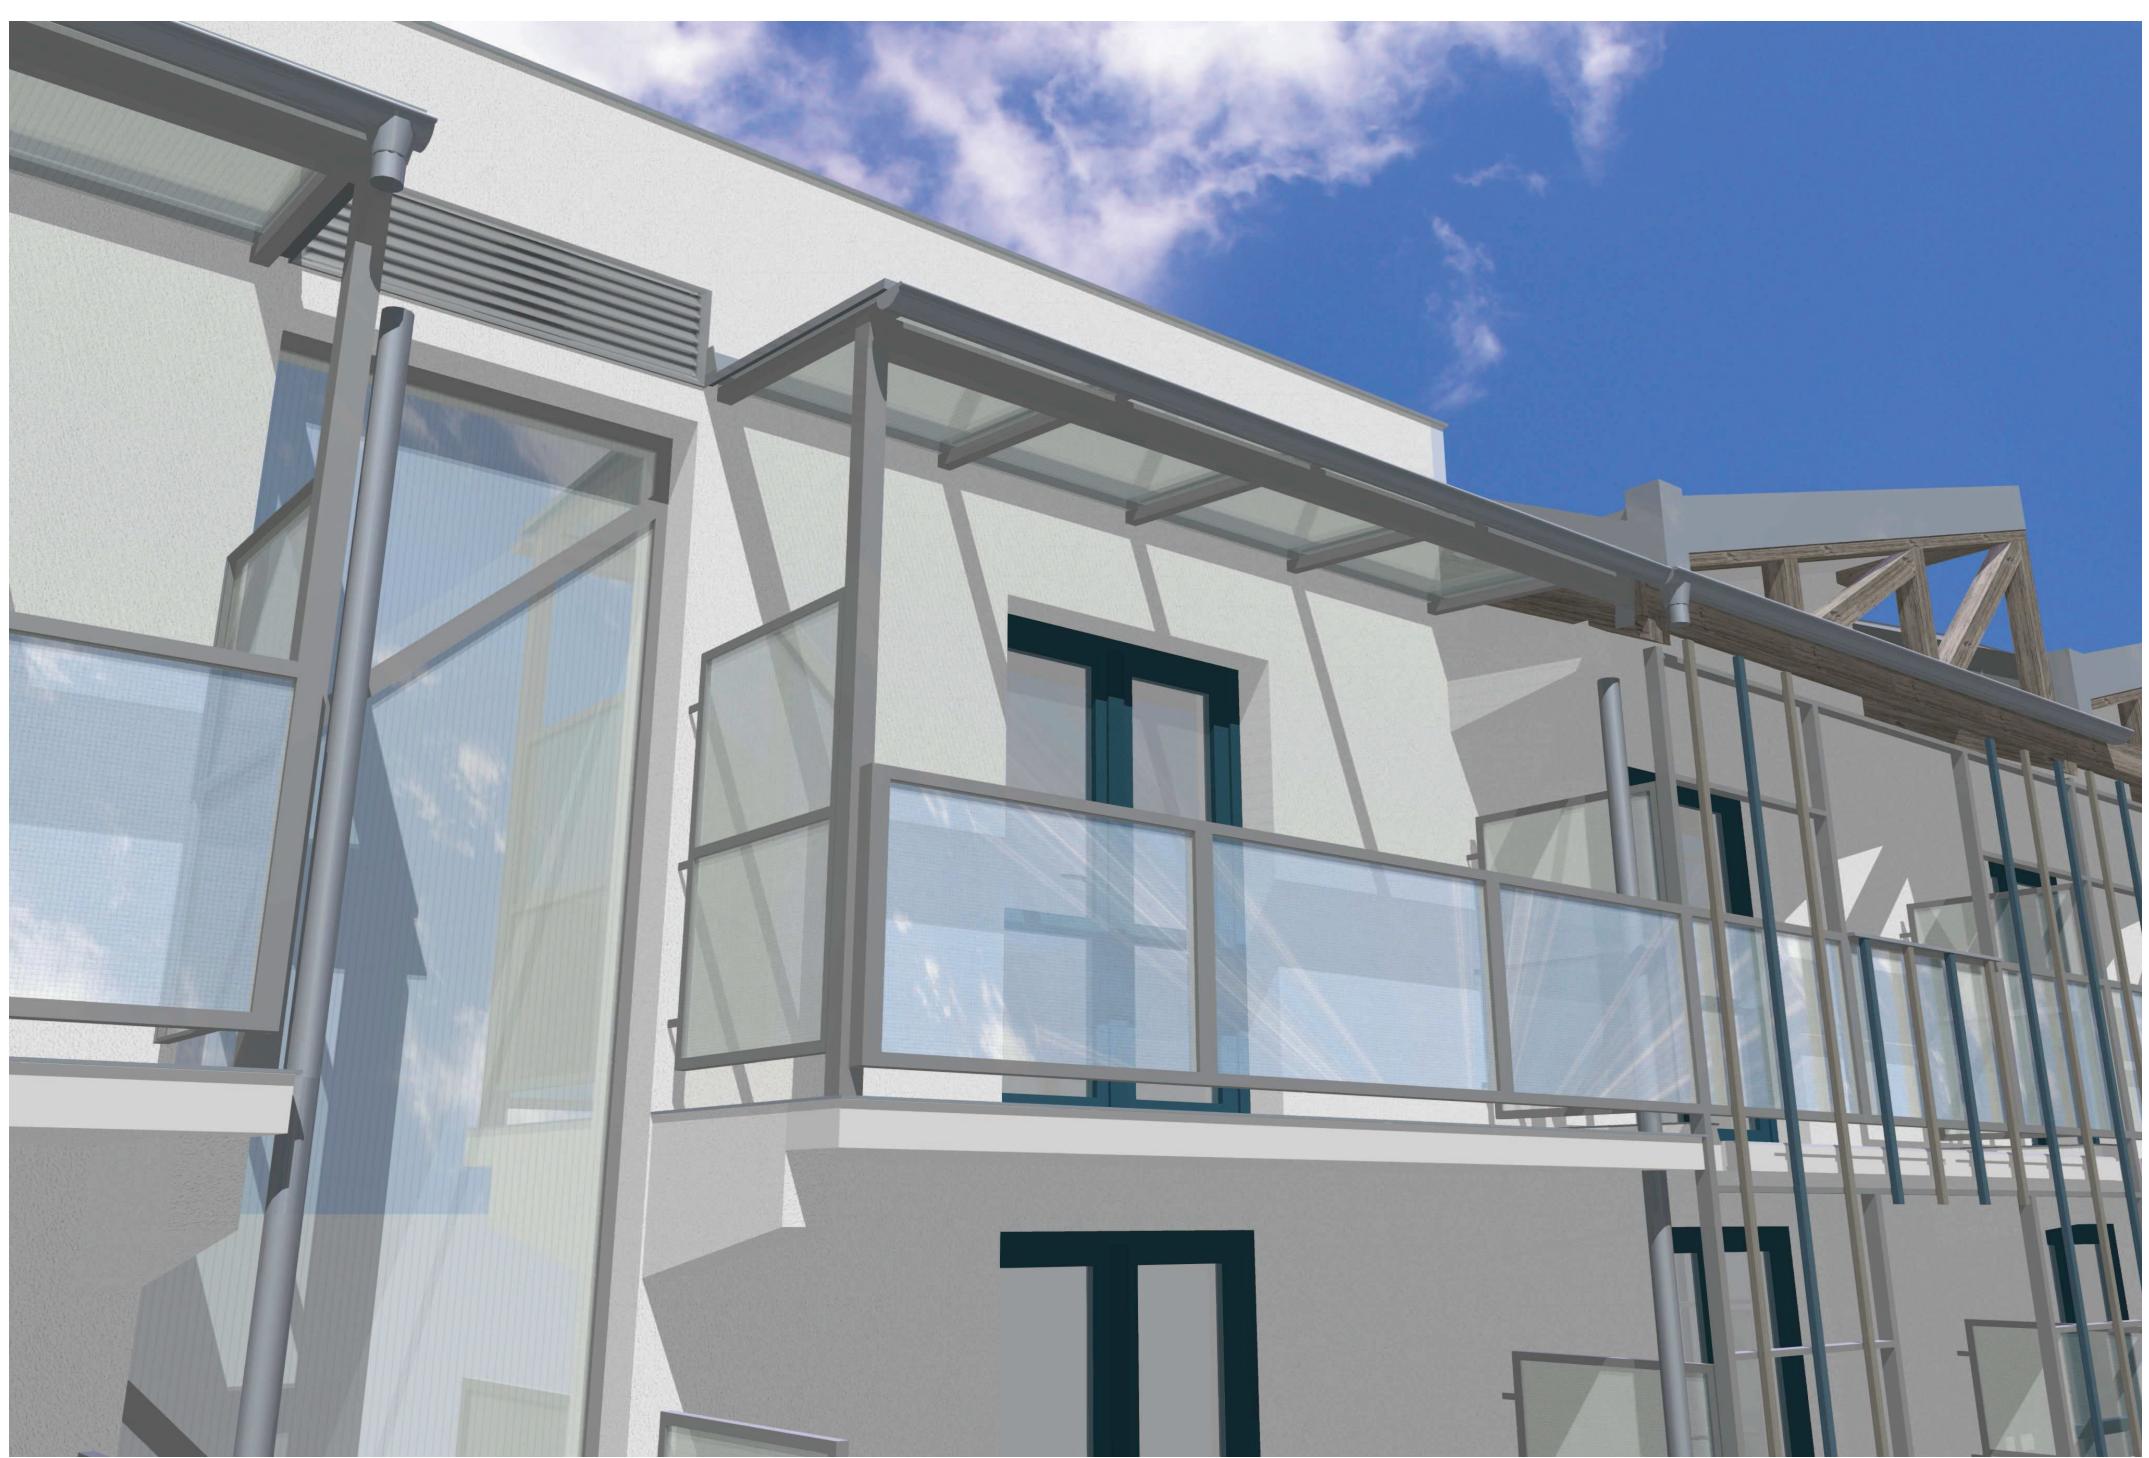
DOMY(C,D) čp. 2032, 2047 - ÚPRAVA BALKONŮ (3.P) S NOVÝM ZASTŘEŠENÍM - POHLEDY 04

OPRAVENÁ (ODREZENÁ) STÁVAJÍCÍ OCELOVÁ KONSTRUKCE PŘEDSAZENÉ FASÁDY Z UZAVŘENÝCH PROFILŮ 70/50 (C Č.P.2032), 70/50 A 70/30 (D Č.P.2047)  
MM OPATŘENÁ NOVÝM NÁTĚREM ŠEDÉHO ODSTÍNU

NOVÉ SVISLÉ TRELÁŽE Z DŘEVĚNÝCH HRANOLŮ 50/30 MM PŘIPEVNĚNÉ V PRAVIDELNÝCH OSOVÝCH ODSTUPECH PO 420 MM KE STÁVAJÍCÍ OCELOVÉ KONSTRUKCI NA VĚJÍŘOVÝCH PODLOŽKÁCH Z NEREZOVÉ OCELÍ SAMOVRTNÝMI ŠROUBY SE ZÁPUSTNOU HLAVOU Z NEREZOVÉ OCELÍ. NAVRŽENÝ VNĚJŠÍ PRŮMĚR PODLOŽEK JE PRO PROFIL 70/50 MM 38 MM, PRO PROFIL 70/30 MM 30 MM. MEZI KONSTRUKcí A HRANOLY TRELÁŽÍ BUDÉ MEZERA 4 MM, MEZI ČELY ŽELEZOBETONOVÝCH PANELŮ LODŽIOVÝCH DESEK A TRELÁŽMI BUDÉ MEZERA 24 MM (MIN. 20 MM).

Nové navrhované treláže jsou provedené ze silnějších dřevěných hranolů 50/30 mm. Na odrezenou ocelovou konstrukci opatřenou novým nátěrem jsou připevnovány v osových vzdálenostech 420 mm pouze ve svislém směru a nezakrývající rovnoběžné svislé profily konstrukce. Zakončení hranolů treláží přesahuje obrys vodorovných profilů konstrukce a vylučuje možnost jejich poškození naprasknutím. V místech připevnění treláží jsou mezi stykové plochy dřevěných hranolů a profilů ocelové konstrukce navrhované vějířové podložky vytvářející 4 mm vzduchovou mezitu zabraňující hniliobě dřeva, ke kterému dochází v uzavřeném prostředí. Mezera umožňuje údržbu nátěru obou materiálů. Spojuvací samovrtné šrouby a vějířové podložky jsou navržené z nerezové oceli.

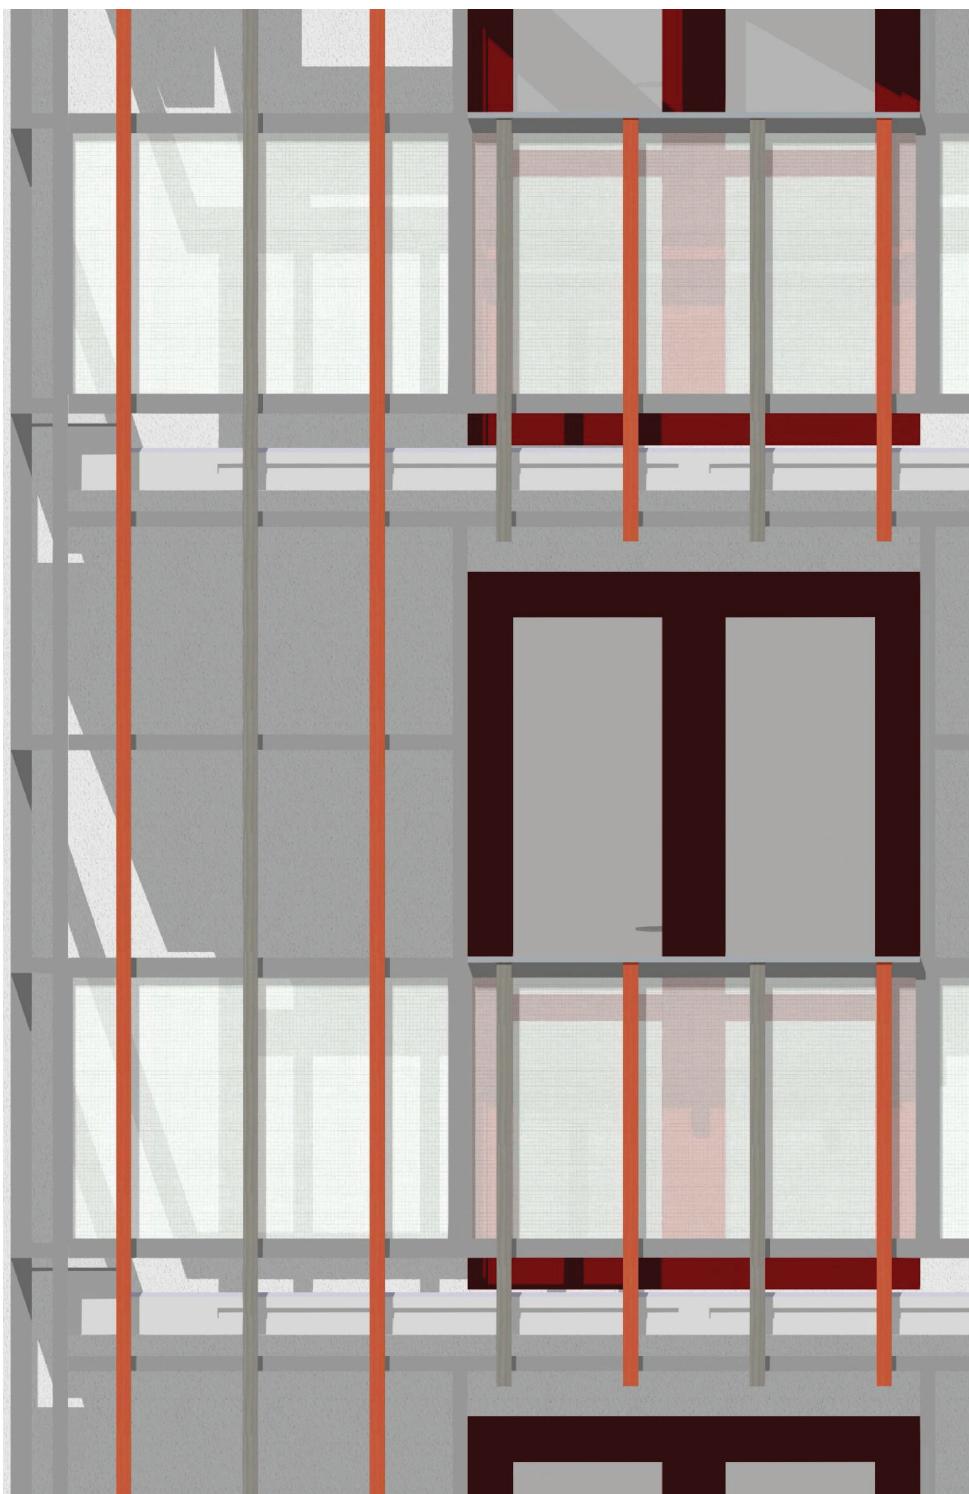
VARIANTA BAREVNOSTI TRELÁŽÍ DOMŮ (A)čp.2030 A (B)čp.2031

ČERVENÝ ODSTÍN  
LAZURY DŘEVA  
TRELÁŽE

ŠEDÝ ODSTÍN  
LAZURY DŘEVA  
TRELÁŽE

TRELÁŽE S ČERVENÝM/MODROZELENÝM BAREVNÝM ODSTÍNEM LAZURY DŘEVA SE PRAVIDELNĚ STŘÍDAJÍ S TRELÁŽMI ŠEDÉHO ODSTÍNU LAZURY DŘEVA (var.A).  
PRACOVNÍM VARIANTNÍM ŘEŠENÍM (POUZE PRO OVĚŘENÍ VHODNOSTI var.A) JE JEDNOBAREVNÉ PROVEDENÍ TRELÁŽÍ V MODROZELENÉM/ČERVENÉM ODSTÍNU (var.B).  
ODSTÍN BAREVNOSTI LAZUR DŘEVA TRELÁŽÍ A NÁTĚRU OCELOVÉ KONSTRUKCE BUDE PODLE VYBRANÉHO VÝROBCΕ UPŘESNĚN A ODSOUHLASEN NA VZORCΙCH POUŽITÉHO MATERIAŁU.

Ocelové konstrukce všech domů jsou navržené v barevně neutrálním šedém odstínu. Navržené treláže s červeným (domy A,B čp. 2030 a 2031) nebo modrozeleným (domy C,D čp. 2032 a 2047) barevným odstínem se pravidelně střídají s trelážemi šedého odstínu lazury dřeva. Střídání pohledově rozvolňuje pocitově méně vhodný mřížový charakter pravidelného rastru treláží (doloženo ve výkresové části dokumentace vizualizacemi ověřovací jednobarevné pracovní varianty B).

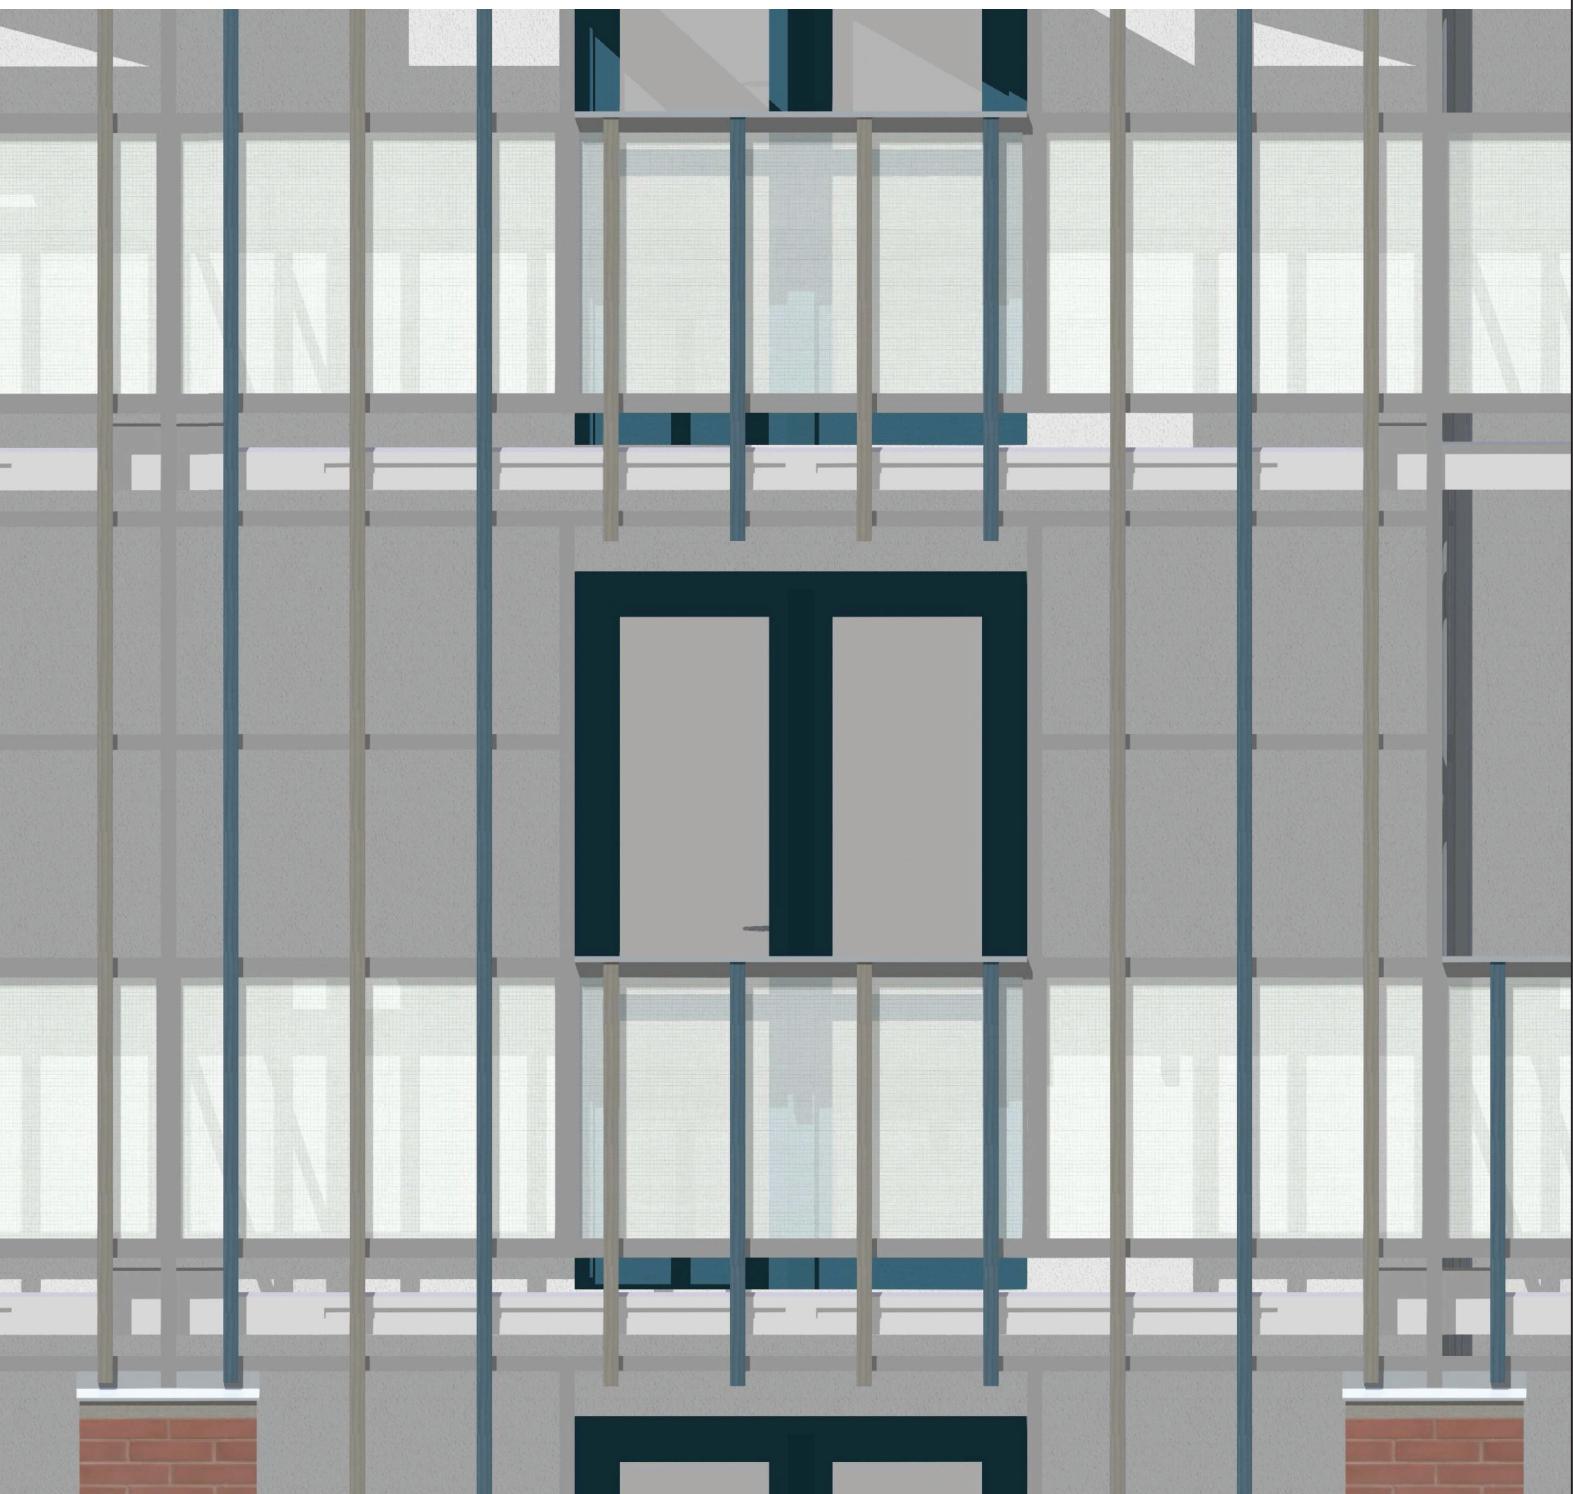
VARIANTA BAREVNOSTI TRELÁŽÍ DOMŮ (C)čp.2032 A (D)čp.2047

MODROZELENÝ  
ODSTÍN LAZURY  
DŘEVA TRELÁŽE

ŠEDÝ ODSTÍN  
LAZURY DŘEVA  
TRELÁŽE
