STRNADOVÁ spol. s r. o.	AKCE VSTUPNÍ BRÁNA HRADU VALDŠTĚJN - OPRAVA KROVU A STŘECHY	ING. J. STRNADOVÁ	
		ING. ARCH. L. BITTNER	
INVESTOR MĚSTO TURNOV	ČÁST PŮDORYS, ŘEZ STÁVAJÍCÍ STAV	STUPEŇ MĚŘ. FORM.	DSP 1:50 4xA4
Č. ZAK. 1706	DAT. VIII/17	D1.1 7

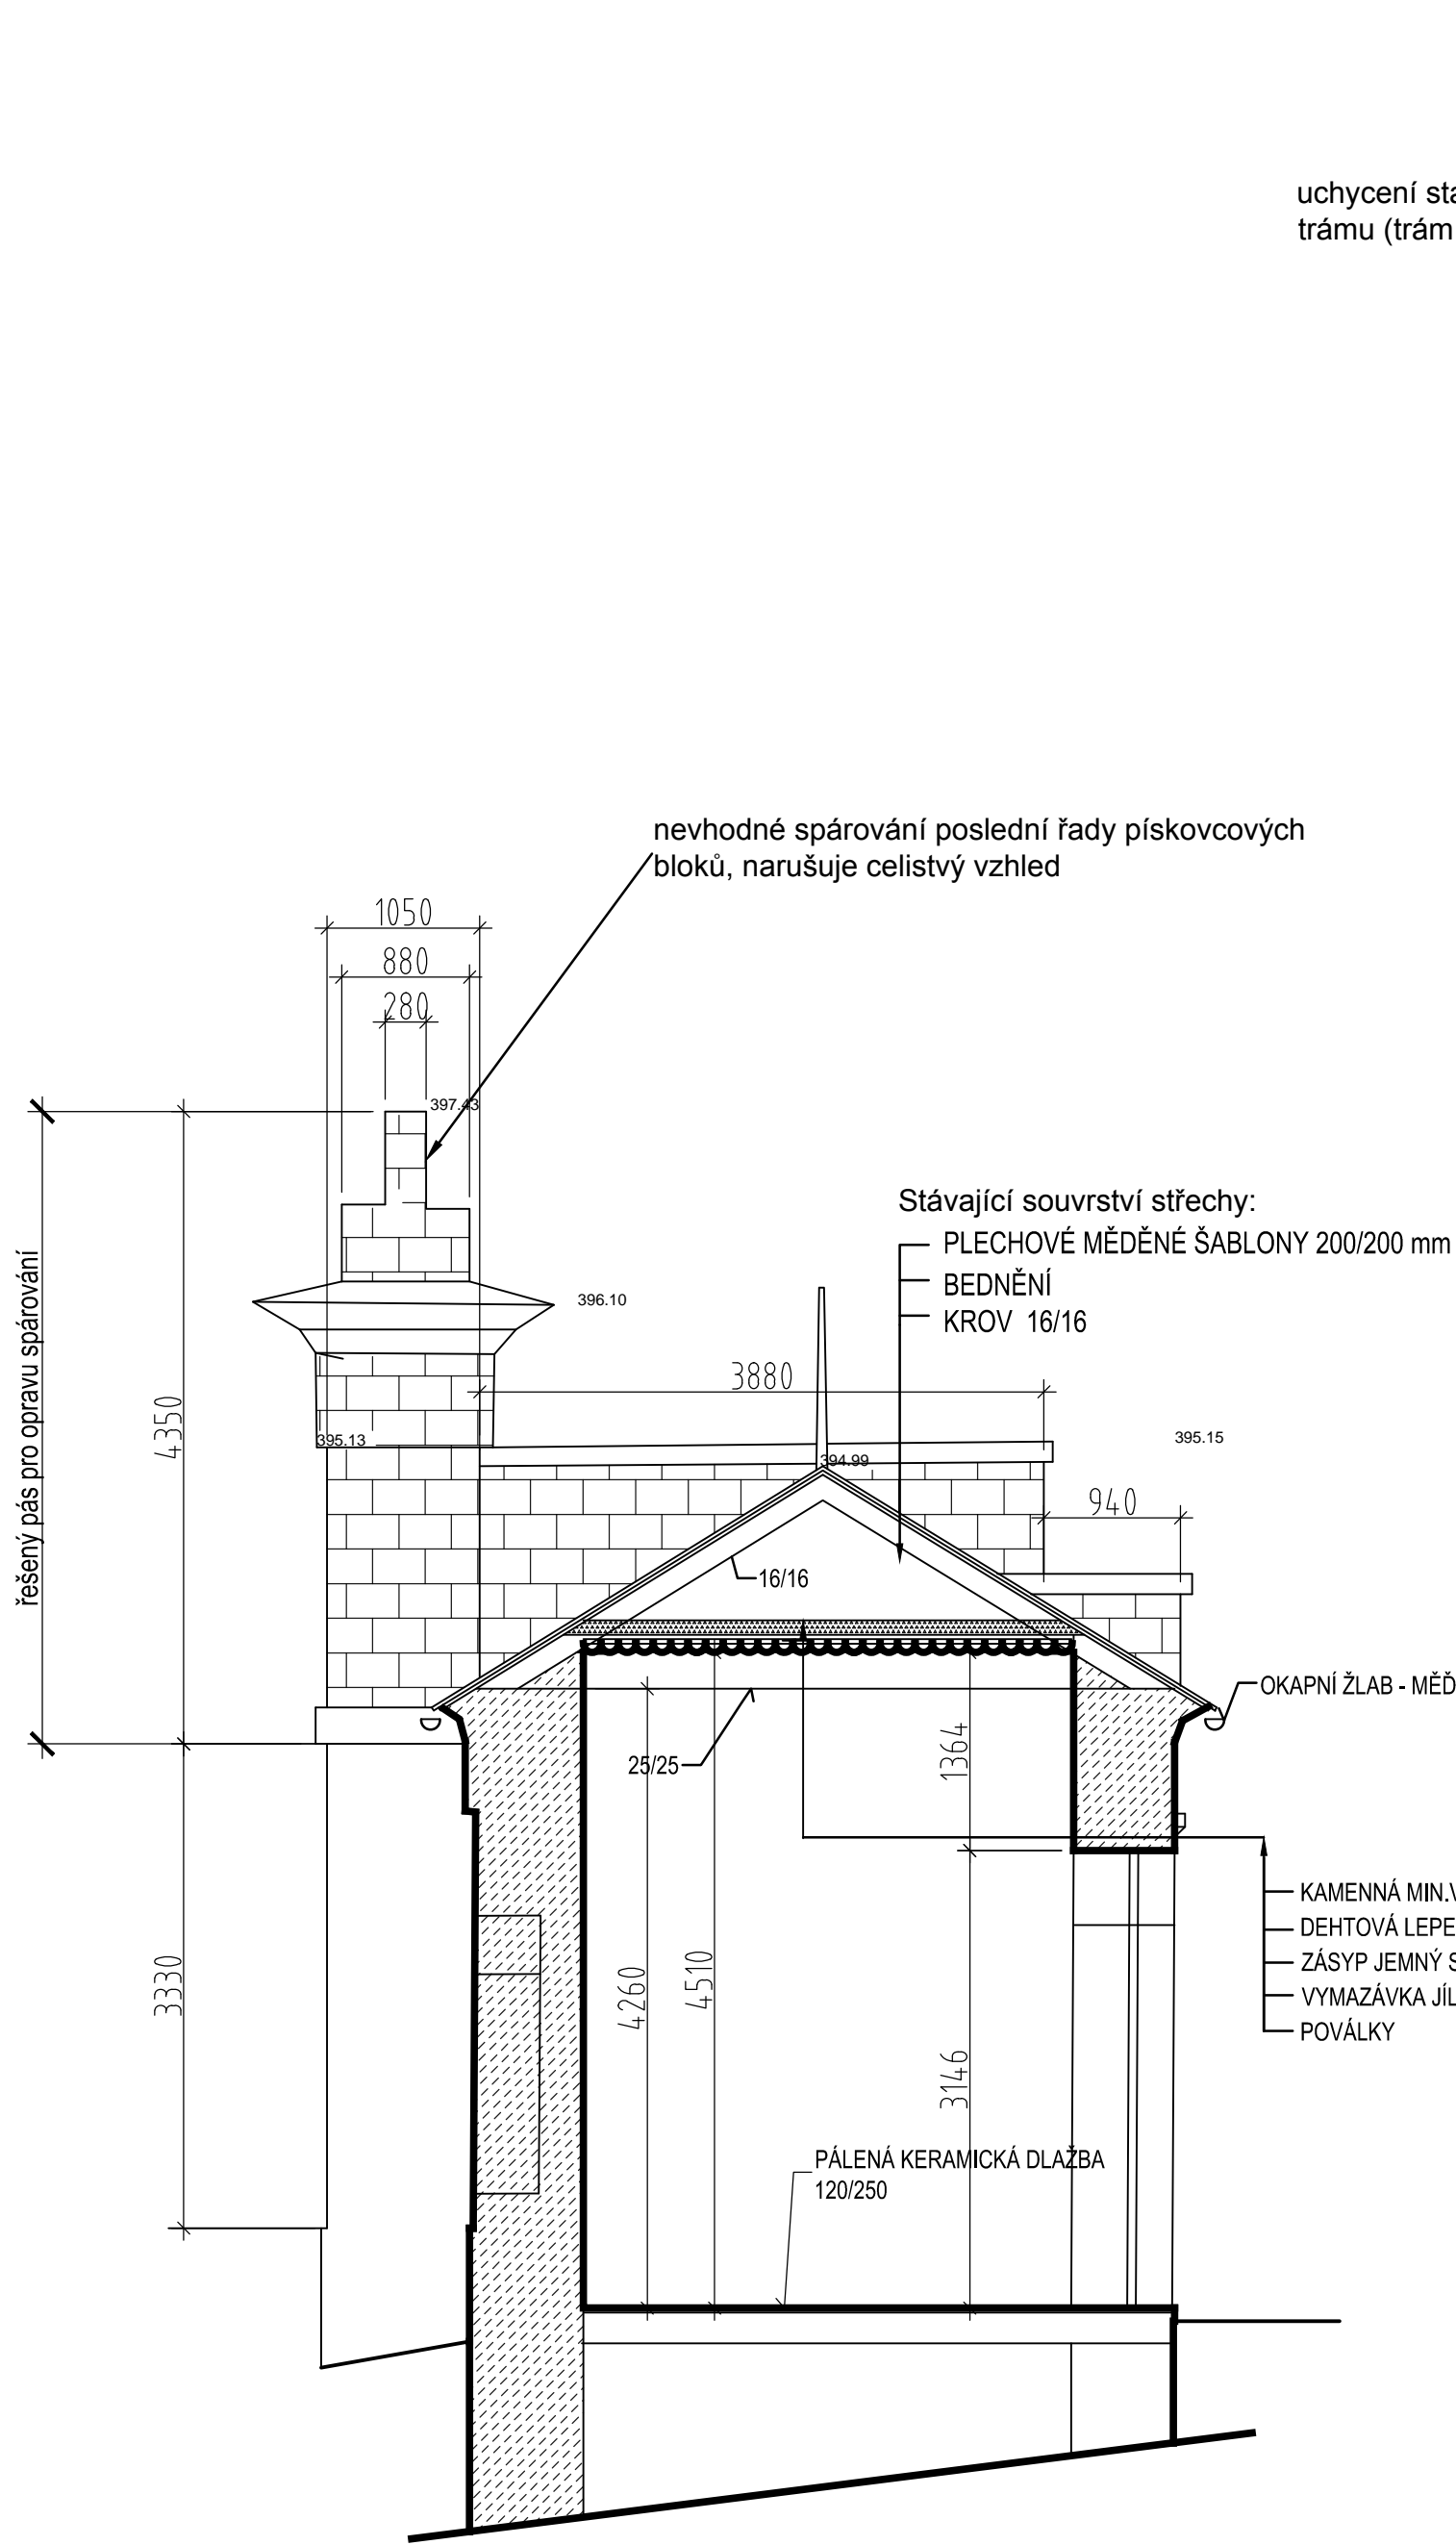
PŘÍČNÝ ŘEZ A - A M 1:50

stávající povalový podhled (strop) s hliněnou vymazávkou:
- původní vymazávka je mírně seschlá a padá do interiéru
- nosné prvky jsou poškozeny částečně hnilobou a hmyzem, požery spadávají do interiéru

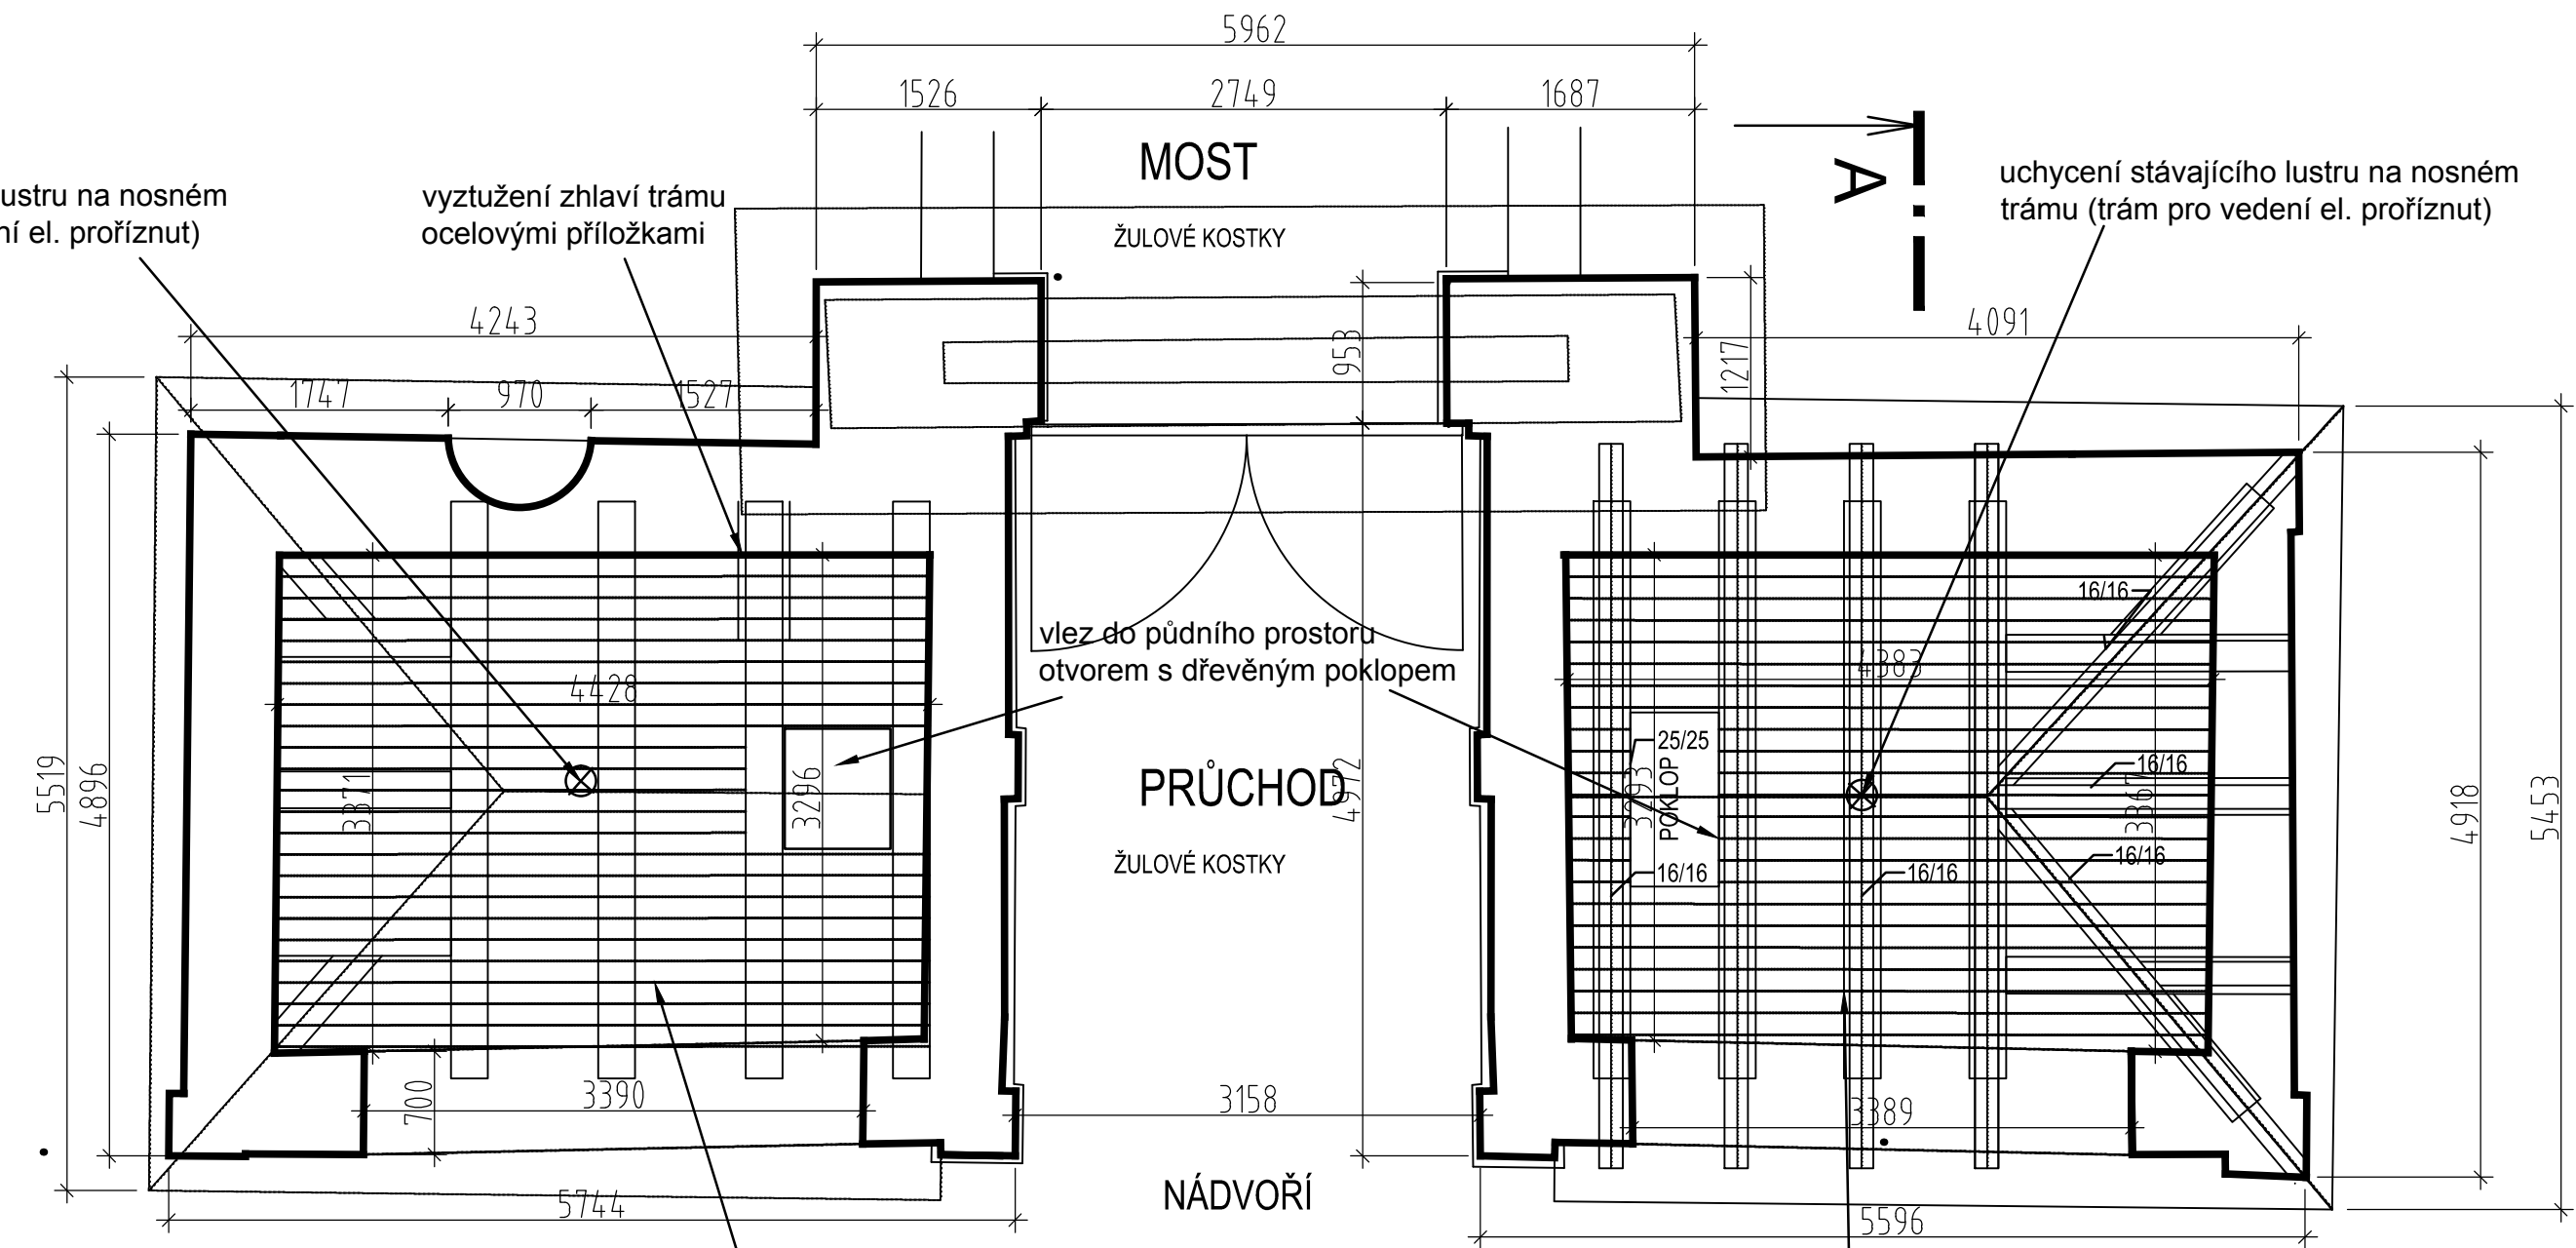
PŮDORYS KROVU M 1:50

stávající povalový podhled (strop) s hliněnou vymazávkou:
- původní vymazávka je mírně seschlá a padá do interiéru
- nosné prvky jsou poškozeny částečně hnilobou a hmyzem, požery spadávají do interiéru
