OBNOVA SPÁROVÁNÍ CIMBUŘÍ TERASY A VĚŽE

Úprava konstrukce terasy - 65 m2:

AKCE		ING. J. STRNADOVÁ	
		NAVRHOVANÝ STAV TERASA, HRAD VALDŠTEJN		ING. ARCH. L. BITTNER	
INVESTOR		ČÁST		STUPEŇ	DSP
MĚSTO TURNOV				MĚŘ.	1:50
				FORM.	4xA4
Č. ZAK.	1706	DAT	VIII/17	PŮDORYS P2.1	
				D1.1	5

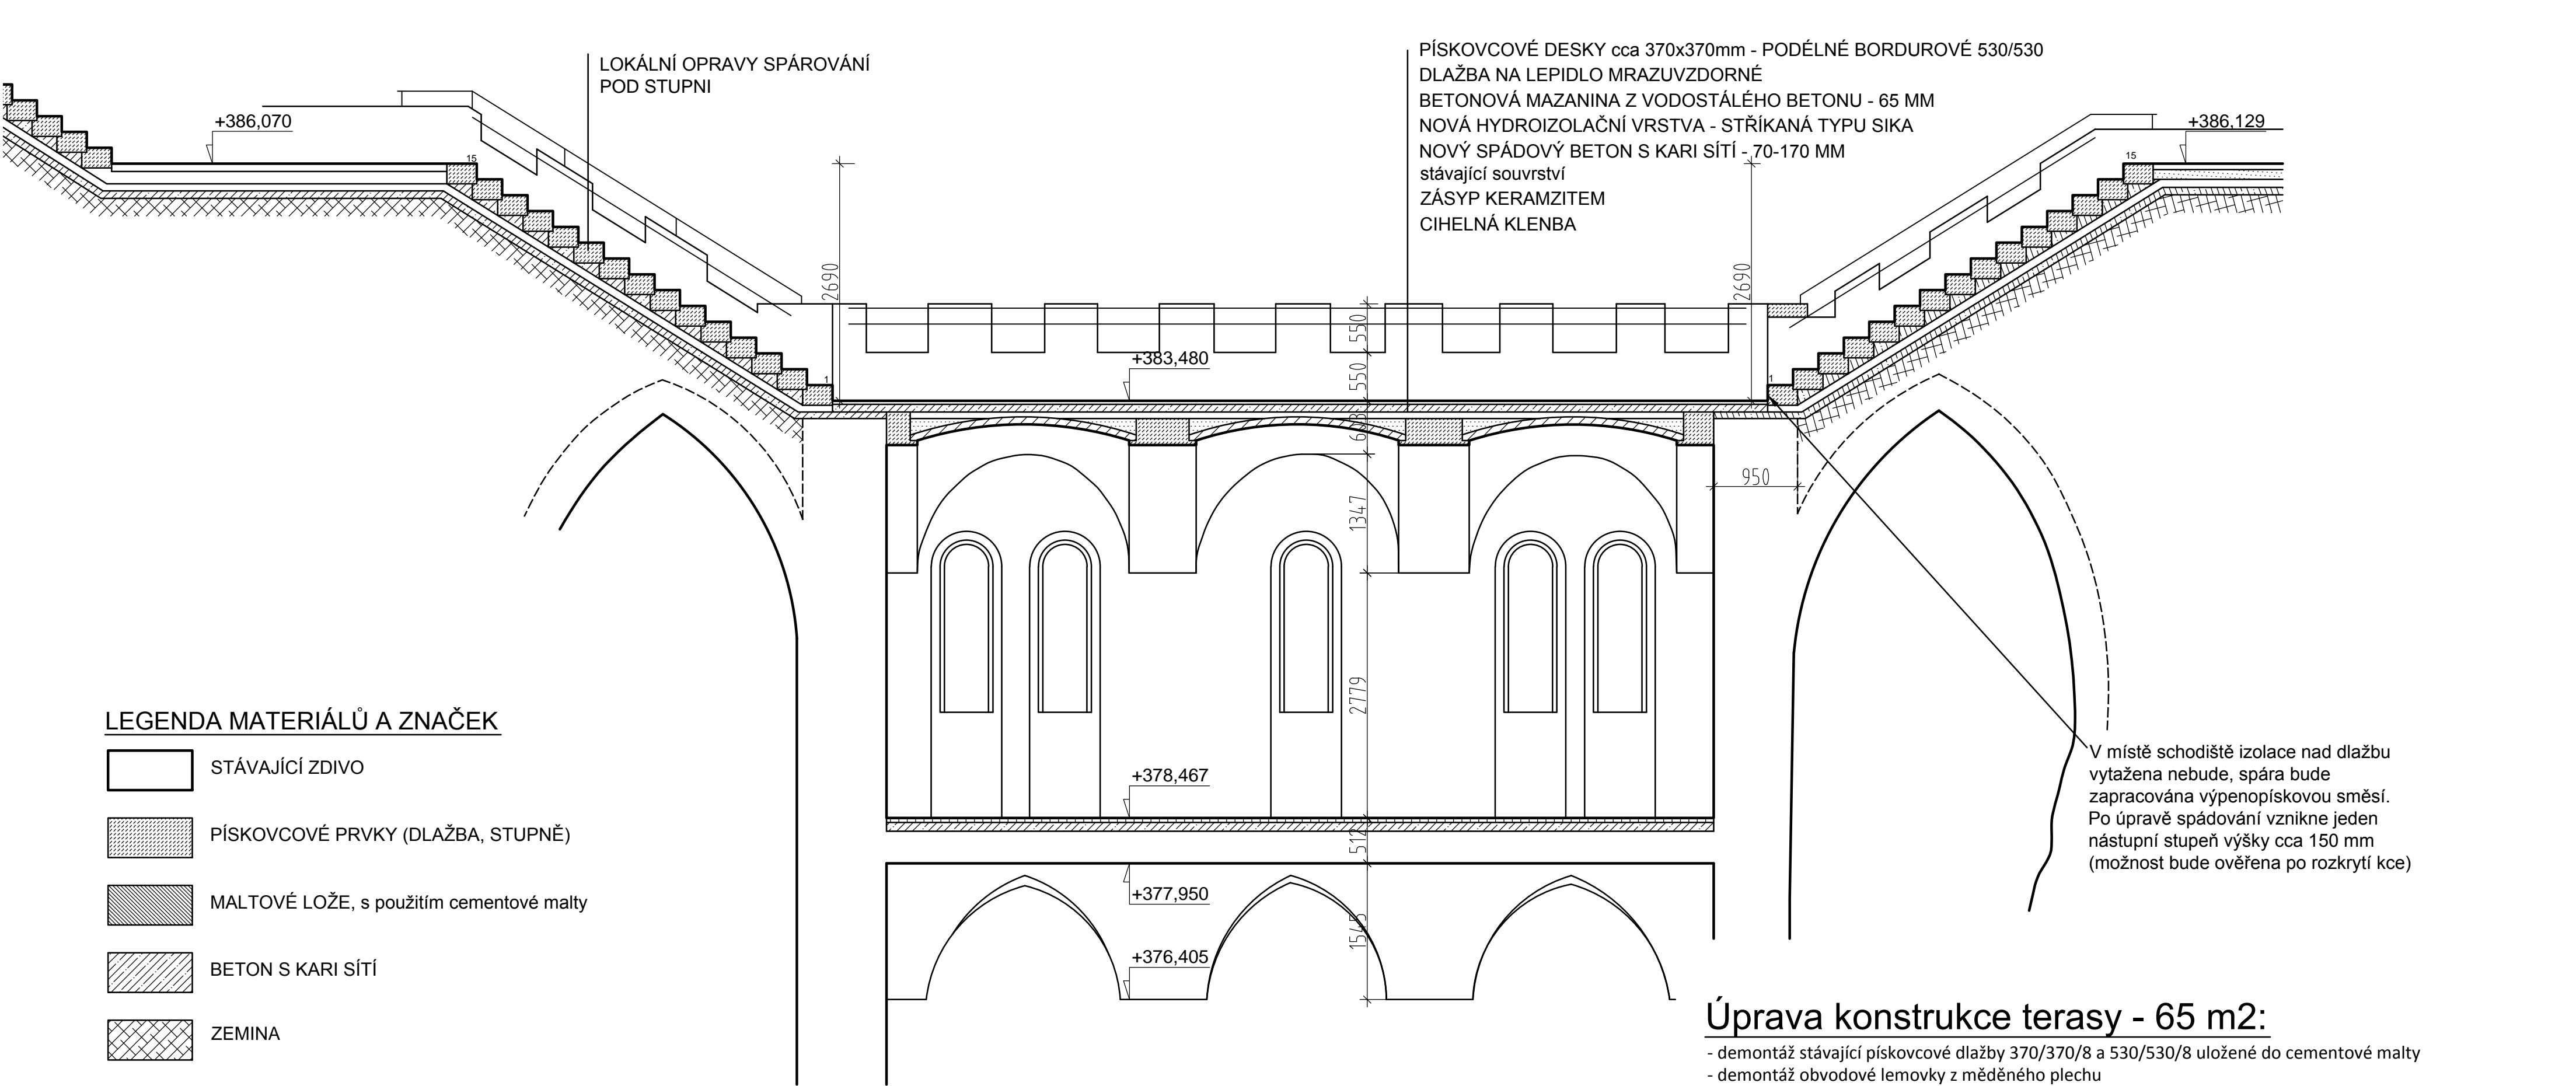
PŘED ZAHÁJENÍM PRACÍ BUDE ZADLÁŽDĚNÁ PLOCHA TERASY ZAMĚŘENA GEODETICKY !!  
ZPŮSOB SPÁDOVÁNÍ - TEDY ROZDĚLENÍ NA JEDNOTLIVÁ ROZVODÍ BUDE ZACHOVÁN, NOVĚ  
REALIZOVANÁ TERASA BUDE ODVODŇOVÁNA STÁVAJÍCÍMI 3 KS KAMENNÝCH CHRLIČŮ.  
JE VŠAK ŽADOUČÍ PŘEHNANĚ VELKÉ SPÁDOVÁNÍ VYROVNAT, TO ZNAMENÁ, ŽE PODKLADNÍ  
BETON VE VRCHOLU BUDE PROVEDEN POD NIŽŠÍM SPÁDEM TAK , ABY NÁSTUPNÍ  
SCHODIŠTĚ BYLA OPATŘENA STUPNĚM VÝŠKY 150 MM VE STŘEDNÍ ČÁSTI A ZÁROVEŇ BYL  
ZACHOVÁN MIN. SPÁD 2%

- demontáž stávající pískovcové dlažby 370/370/8 a 530/530/8 uložené do cementové malty
- demontáž obvodové lemovky z měděného plechu
- pokus o separaci ložné malty z dlaždic (pravděpodobně nereálný úkol, neboť malta je provedena s vysokým podílem cementu)

- očištění spádového betonu, vyhodnocení stavu (předpoklad betonu přemrzlého, nevyhovujícího)
- odstranění betonové spádové vrstvy tl. 70-170mm (postupným odřezáváním dílů, ne bourání pneumatickým kladivem!)

- doplnění chybějících násypů kleneb (suchá stavební suť)
- nový spádový beton s kari sítí 6/150/150 s dilatacemi obvodovými i prostorovými (cca 5 x 3 m) tl. 75mm - 100 mm

- vytvoření nové hydroizolační vrstvy nástřikové (viz samostatný technologický postup, část zprávy D), vytažení svislé části izolace provedeno nad sanované pískovcové zdivo cca 100cm nad dlažbou, izolace kryta měděným plechem proti poškození okopem)

- izolace provedena do stávajících kamenných chrličů, zde upravena pískováním (pohledová úprava povrchu)
- provedení podkladního betonu tl. 65 mm s kari sítí (stejnými dilatacemi jako spádový beton) - betonová směs speciální dovostálá

- uložení nové pískovcové dlažby 370/370/80 do vápenné malty, vtoky k chrličům řešeny atypickým kusem dlaždice 500/500 stejně jako poslední rovná řada dlažby uložená pouze v podélném spádu k chrličům. Dlažba lepena na vyrovnaný podklad

- spáry šíře cca 1 cm budou zatřeny maltou v líci dlažby - malta systémová pro spárování pískovce

Dlažba pískovcová řezaná, každý prvek dodatečně povrchově kamenicky opracován (nepravidelně stržené hrany, opracování povrchu tak, aby nebylo patrné strojní řezání)

NAD CELOU TERASOU BUDE VYSTAVĚNO KRYCÍ LEŠENÍ S PROVIZORNÍ STŘECHOU, LEŠENÍ  
BUDE ULOŽENO PŘES DŘEVĚNÉ PODLOŽKY NA PARAPETNÍM ZDIVU A SCHODIŠTI !! NÁVRH  
ZASTŘEŠENÍ JE ÚKOLEM PRO DODAVATELE.

- pískovcové zdivo bude očištěno od mechů a lišejníků - opatrně, rýžovým kartáčem, vodou ředitelnými biocidními přípravky tak, aby nedošlo ke zbytečnému rozrušování povrchu bloků! 100% plochy

- očištění pitnou vodou pod mírným tlakem
- obnovení spárování vč. klínování a doplňování zdiva - malta vápenná, nastavená románským cementem. Vhodně budou vybírány zdící prvky a klíny, aby byl obnoven přirozený a typický charakter zdění !! Provedeno na vzorku, po odsouhlasení vzorku teprve může být provedena širší plošná úprava. Malta musí být pečlivě vpravena do hloubky spár (například dřívkem, špachtlí)

- malta ve spárách bude utažena dřevem s mírným odsazením od líce pískovcových bloků - dle stávající situace v neporušených místech
- odstranění (vysekání) nevhodných či uvolněných spár 60% plochy, provádění po částech, volná spára musí být vždy po částech vyklínována dubovými klíny

- vyčištění otevřených spár
- omytí čistou vápennou vodou (odstranění nečistot a zbytků malt)
- postupné vyplňování spár maltou (lokálně společně s klínováním s kamennými úlomky)

- utažení spáry dřevem
- očištění od ev. mechů, řas vodou ředitelnými biocidními přípravky (horní plocha a viditelné hrany)
