BLÍŽE VIZ. ZPRÁVA č. 113/18
Stavebně technický průzkum konstrukcí zastřešení objektu gymnázia Turnov
ul. Jana Palacha č.p. 804, Turnov

AKCE:		OPRAVA STŘECH ČP. 804, UL. JANA PALACHA		OBJEDNATEL:		Město Turnov		Datum:		18/12-001		Výtisk č.:	
OBJEDNATEL:		Město Turnov		Datum:		18/12-001		Výtisk č.:		18/12-001		Výtisk č.:	
OBJEDNATEL:		Antonína Dvořáka 335, 511 01 Turnov, IČ: 00276227		Datum:		25.04.2019		Výtisk č.:		18/12-001		Výtisk č.:	
ČÁST, PROFESE:		ARCHITEKTONICKO-STAVEBNÍ ŘEŠENÍ		Část:		D1.2		Stupeň:		DPS		Změna:	
VÝKRES:		KROV ČÁST "A"		Č.výkr.:		A.1.3		Formát:		4 x A4		Měřítko:	
												1:100

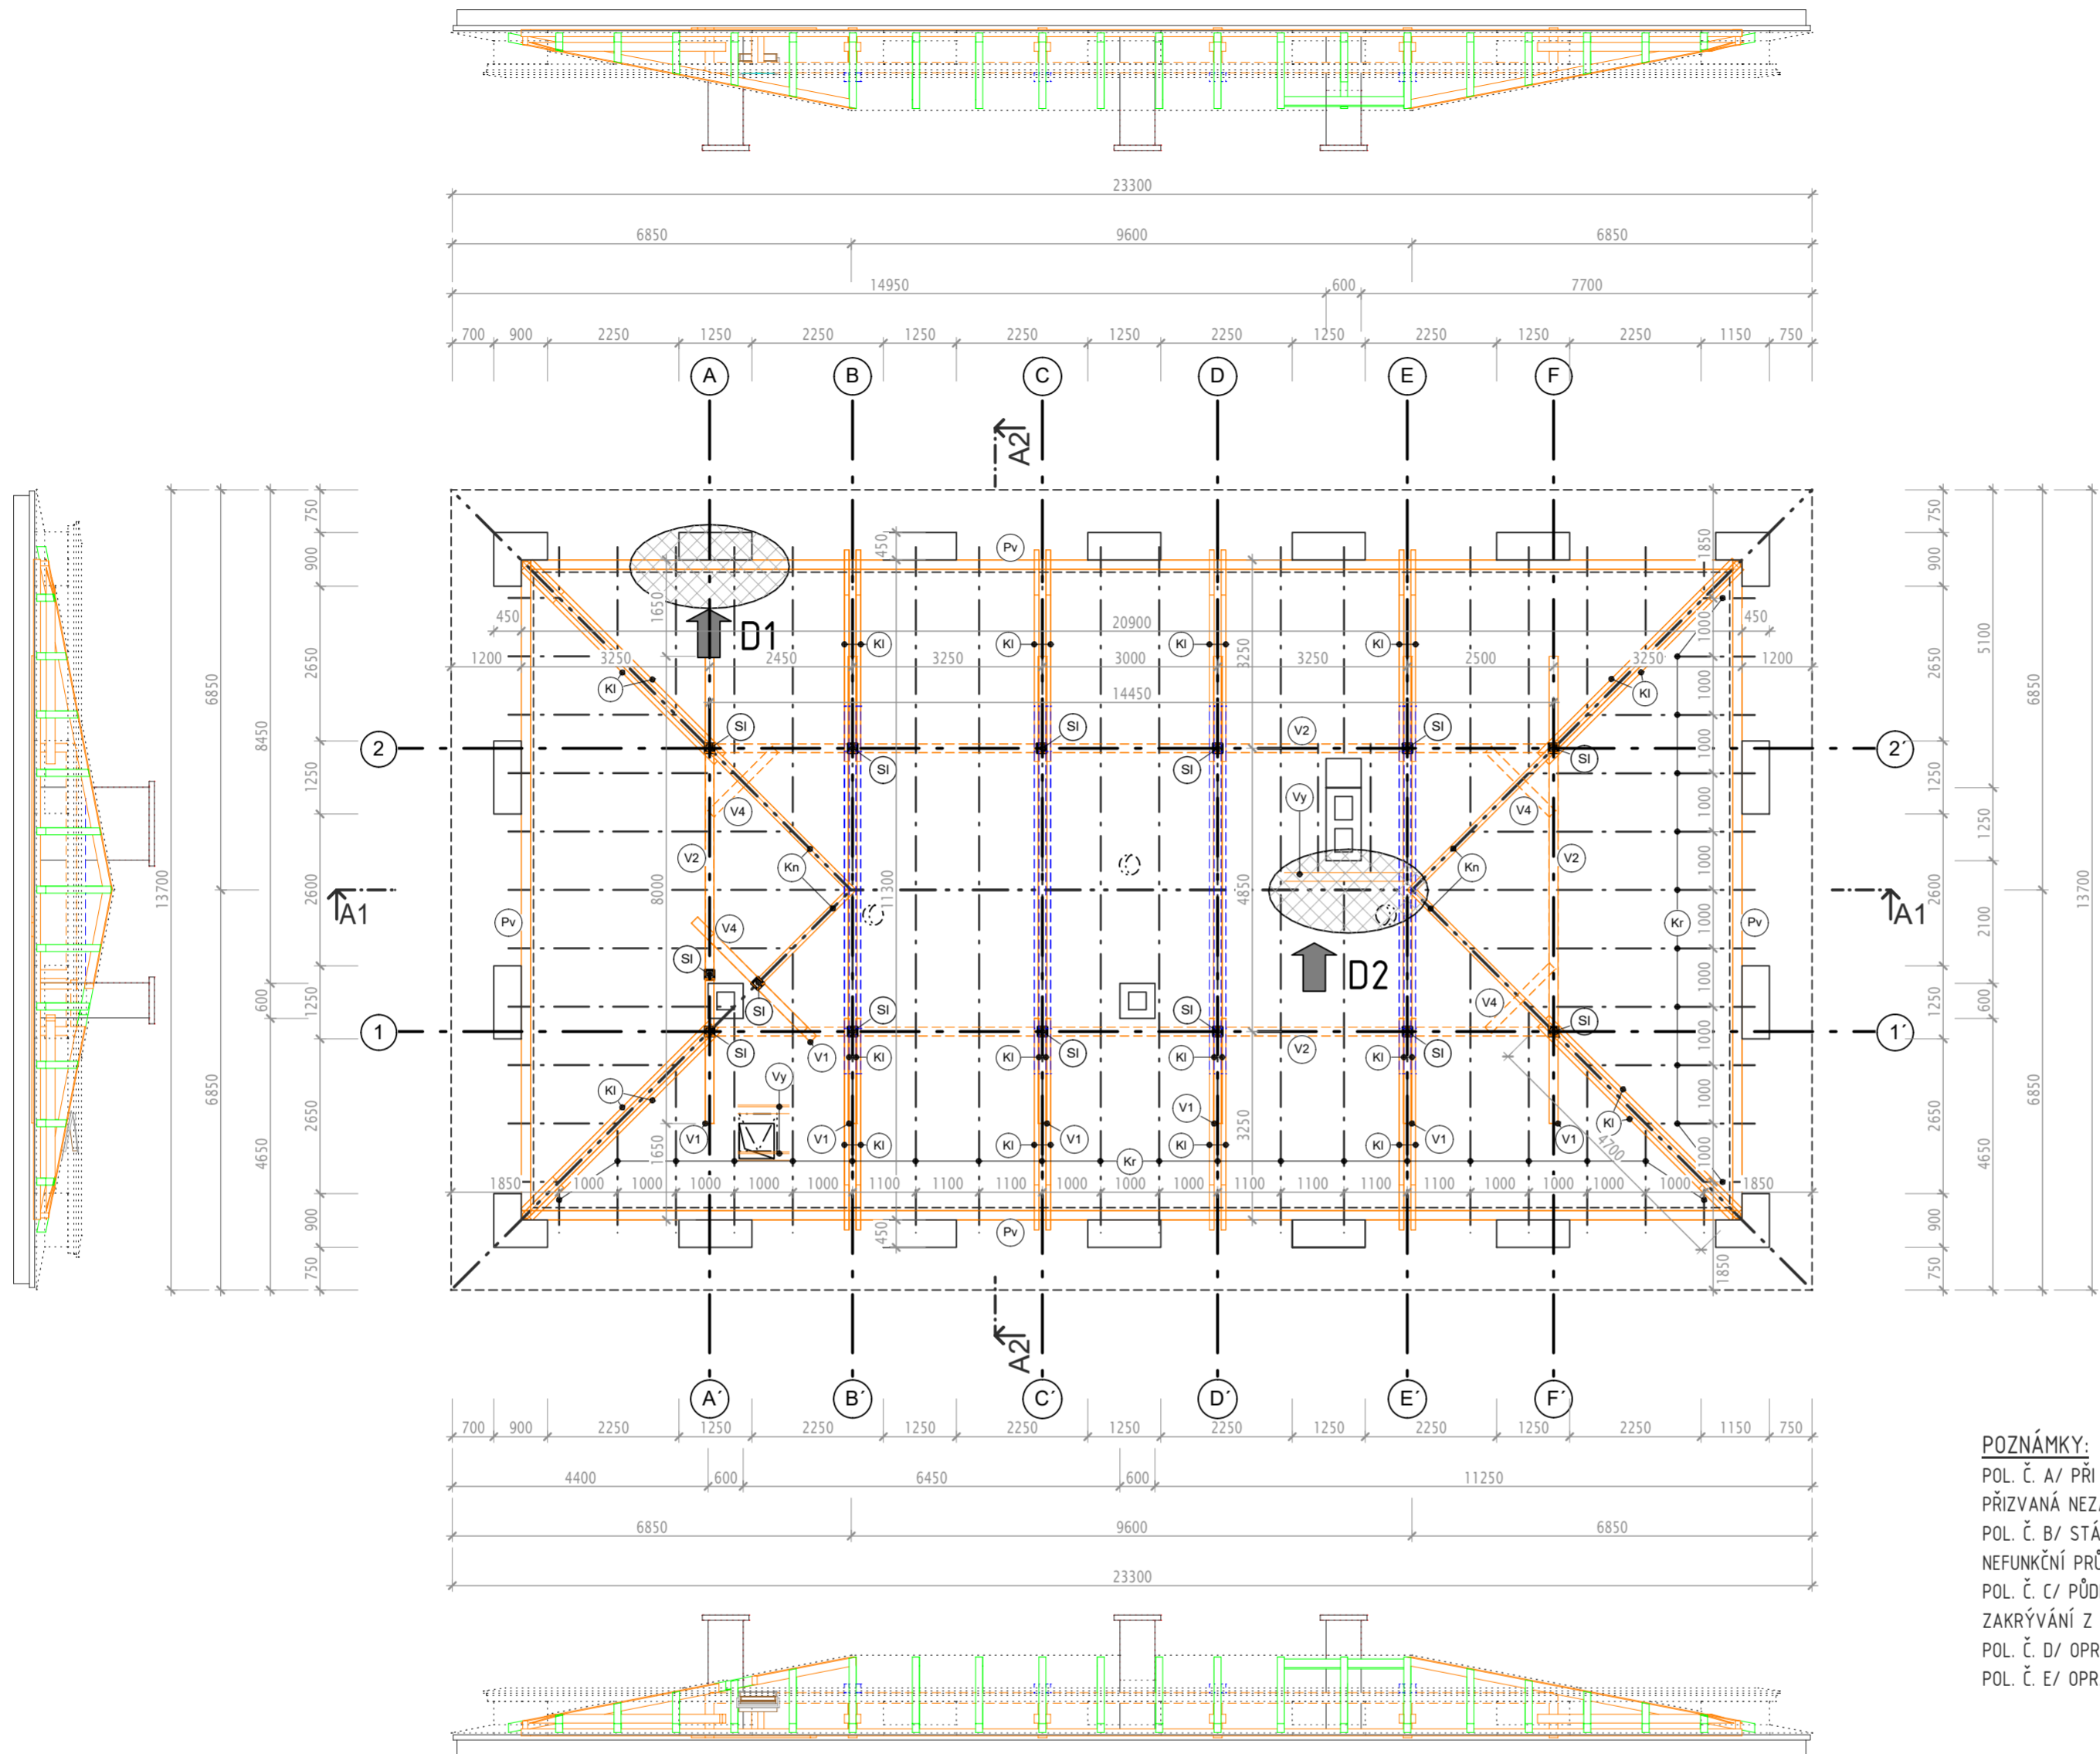
D1 - PROJEVY ZATĚKÁNÍ A NAPADENÍ POZEDNICE KROVU (houba v počátku)
D2 - PROJEVY ZATĚKÁNÍ A NAPADENÍ VE STYKU V HŘEBENI KROVU (houba)

POZNÁMKY:
1/ V PŘÍPADĚ ODLIŠNOSTÍ OD PŘEDPOKLÁDANÉHO STAVU. VÝSKYTU PORUCH V NOSNÝCH KONSTRUKCÍCH NEBO V NEJASNOSTÍ BUDOU BOURACÍ PRÁCE PŘERUŠENY DALŠÍ POSTUP BUDE KONZULTOVÁN S PROJEKTANTEM A STATIKEM !
2/ VYZNAČENÉ PRVKY KROVU, NEBO JEJICH ČÁSTI, KTERÉ JSOU NAPADENY DŘEVOKAZNÝMI HOUBAMI A/NEBO HMYZEM, BUDOU VYMĚNĚNY

- PROVEDENÍ DLE ZPRÁVY STATIKY
- VAZNÉ TRÁMY A KROKVE BUDOU NASTAVENY DLE DETAILŮ POMOCÍ SVORNÍKŮ A „BULDOGŮ“, SPOJ BUDE DOPLNĚN LEPIDLEM, ČÁSTI POZEDNIC BUDOU NA TÁVAJÍCÍ NAPOJENY TESAŘSKY (PŘEPLÁTOVÁNÍM). PŘI NÁHRADĚ NAPADENÝCH ČÁSTI KROVU BUDE ODŘÍZNUTA POŠKOZENÁ ČÁST PRVKŮ A MINIMÁLNĚ 1000 MM ZDRAVÉHO DŘEVA, NÁSLEDNĚ BUDE PROVEDENO VÝŠE POSPANÉ NASTAVENÍ
3/ BĚHEM VÝMĚNY PRVKŮ KROVU BUDOU PŘÍLEHLÉ KONSTRUKCE PODCHÝTÁVÁNY, TAK ABY NEDOŠLO K JEJICH POSUNU NEBO DESTRUKCI
4/ CELÁ KONSTRUKCE KROVU BUDE OČIŠTĚNA A OŠETŘENA FUNGICIDNÍMI PŘÍPRAVY DLE TZ A TO VČ. NOVÝCH PRVKŮ KROVU NOVÉHO BEDNĚNÍ.
5/ PŘESNÝ ROZSAH SANAČNÍCH PRACÍ BUDE UPŘESNĚN NA MÍSTĚ PO PROVEDENÍ BOURACÍCH PRACÍ, ZPŘÍSTUPNĚNÍ A OČIŠTĚNÍ VŠECH ČÁSTI KROVU
