1 – PROJEVY ZTĚKÁNÍ A NAPADENÍ POZEDNICE KROVU, KONCŮ KROKVÍ, POBÍJENÍ, PLODNICE DŘEVOKAZNÉ HOUBY NA POBÍJENÍ

BLÍŽE VIZ. ZPRÁVA č. 113/18  
Stavebně technický průzkum konstrukcí zastřešení objektu gymnázia Turnov  
ul. Jana Palacha č.p. 804, Turnov

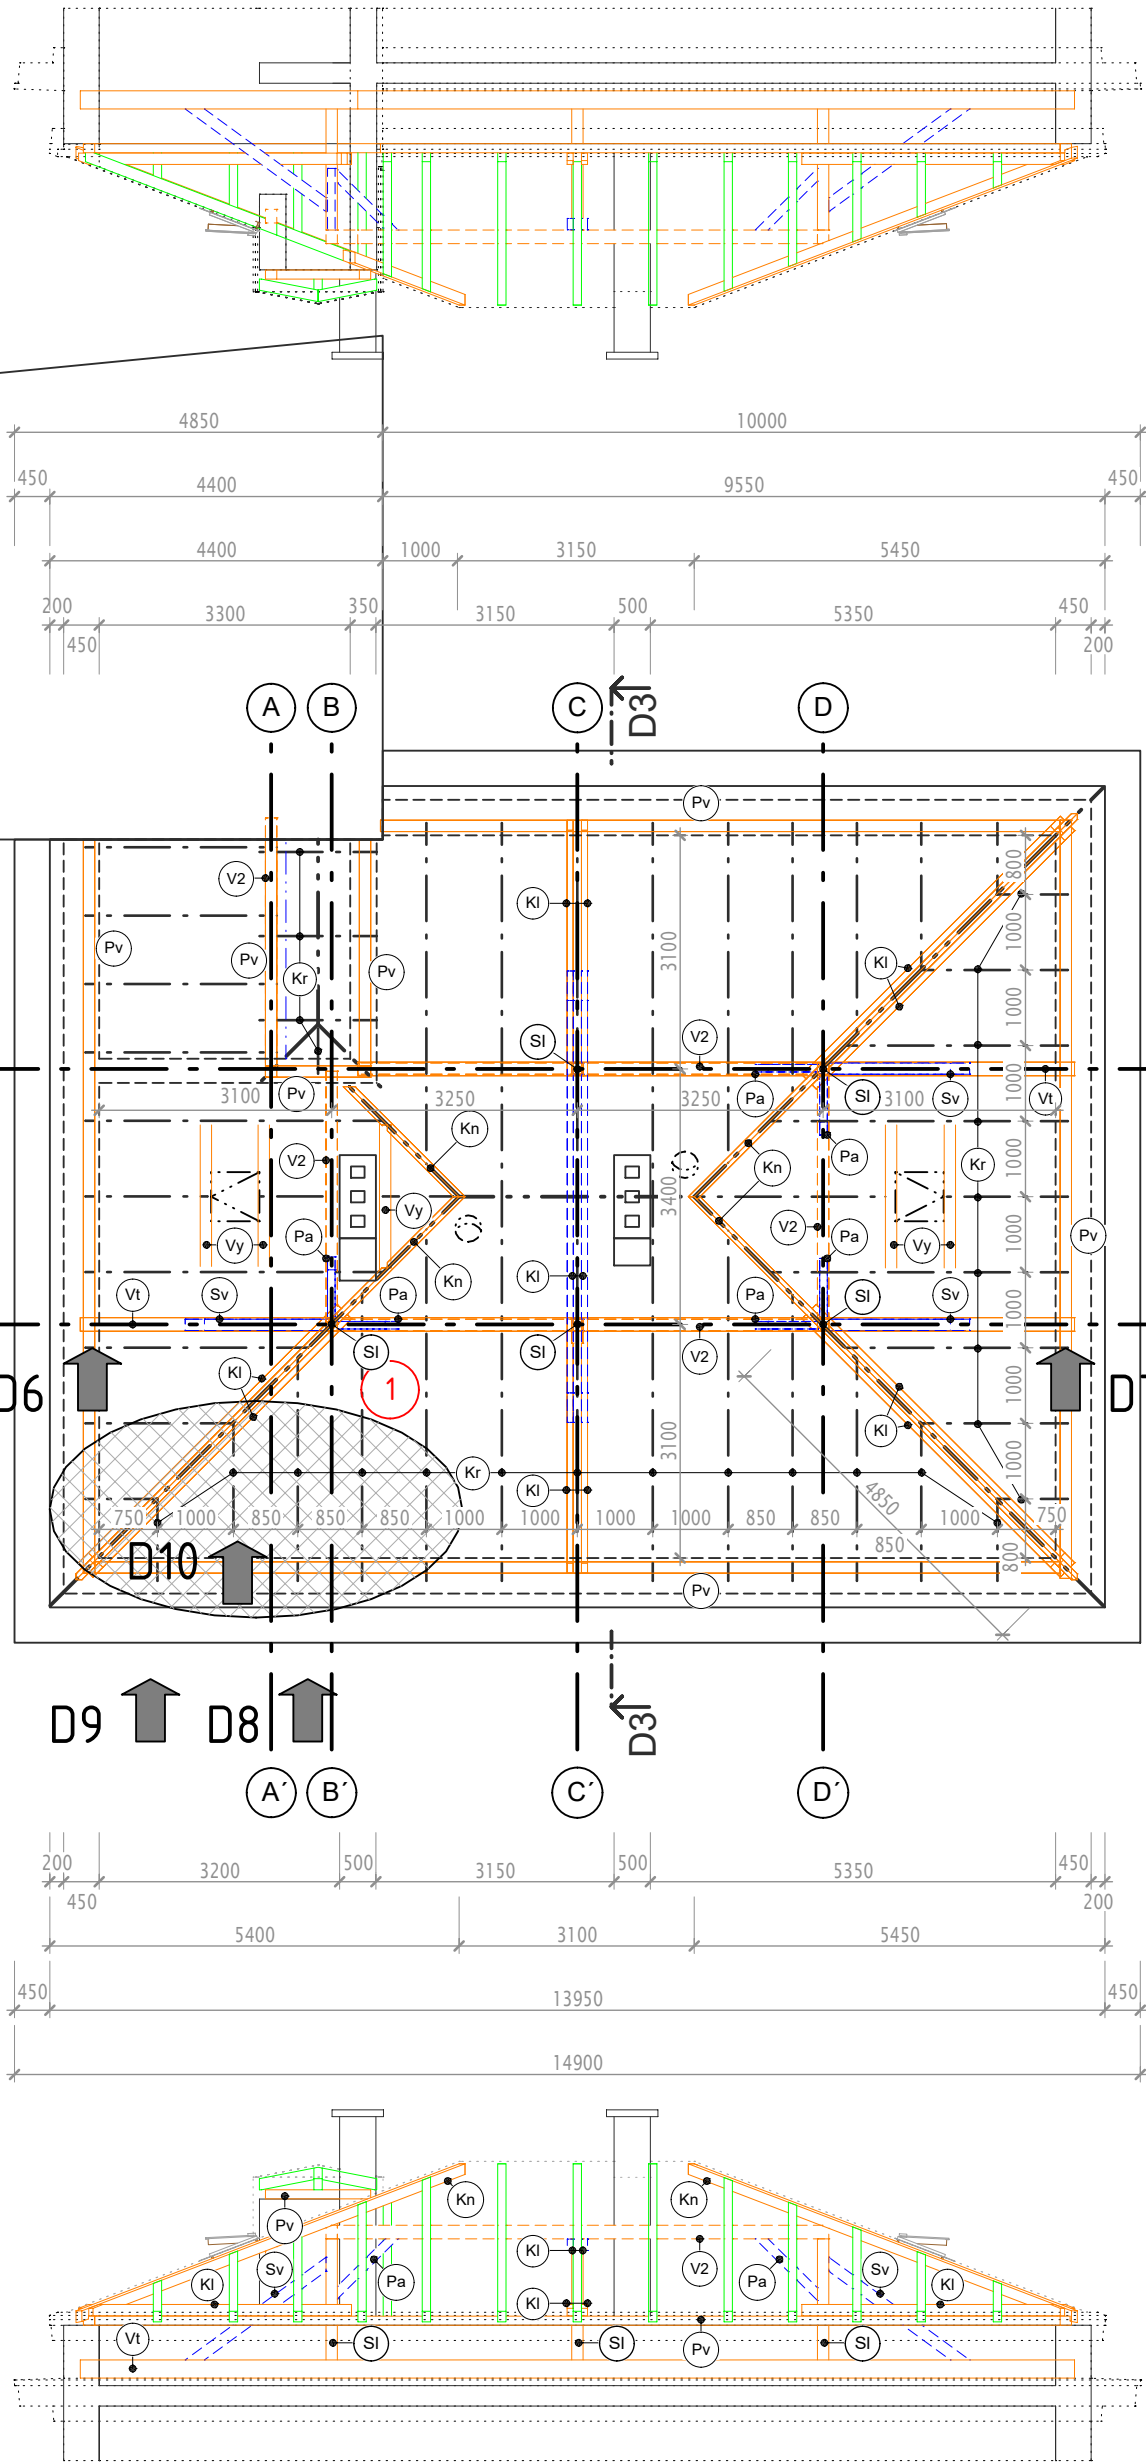
- 2/ VYZNAČENÉ PRVKY KROVU, NEBO JEJICH ČÁSTI, KTERÉ JSOU NAPADENY DŘEVOKAZNÝMI HOUBAMI A/NEBO HMYZEM, BUDOU VYMĚNĚNY - PROVEDENÍ DLE ZPRÁVY STATIKY

- VAZNÉ TRÁMY A KROKVE BUDOU NASTAVENY DLE DETAILŮ POMOCÍ SVORNÍKŮ A „BULDOGŮ“, SPOJ BUDE DOPLNĚN LEPIDLEM, ČÁSTI POZEDNIC BUDOU NA TÁVAJÍCÍ NAPOJENY TESAŘSKY (PŘEPLÁTOVÁNÍM). PŘI NÁHRADĚ NAPADENÝCH ČÁSTI KROVU BUDE ODŘÍZNUTA POŠKOZENÁ ČÁST PRVKŮ A MINIMÁLNĚ 1000 MM ZDRAVÉHO DŘEVA, NÁSLEDNĚ BUDE PROVEDENO VÝŠE POSPANÉ NASTAVENÍ

- 3/ BĚHEM VÝMĚNY PRVKŮ KROVU BUDOU PŘÍLEHLÉ KONSTRUKCE PODCHYTÁVÁNY, TAK ABY NEDOŠLO K JEJICH POSUNU NEBO DESTRUKCI
  - 4/ CELÁ KONSTRUKCE KROVU BUDE OČIŠTĚNA A OŠETŘENA FUNGICIDNÍMI PŘÍPRAVY DLE TZ A TO VČ. NOVÝCH PRVKŮ KROVU NOVÉHO BEDNĚNÍ.

- 5/ PŘESNÝ ROZSAH SANAČNÍCH PRACÍ BUDE UPŘESNĚN NA MÍSTĚ PO PROVEDENÍ BOURACÍCH PRACÍ, ZPŘÍSTUPNĚNÍ A OČIŠTĚNÍ VŠECH ČÁSTI KROVU
