# PRŮVODNÍ ZPRÁVA

**Oprava sportovního povrchu na hřišti při ZŠ 28. října  
v Turnově**

V Lučanech nad Nisou, 02.2020  
Ing. Jiří Benhák

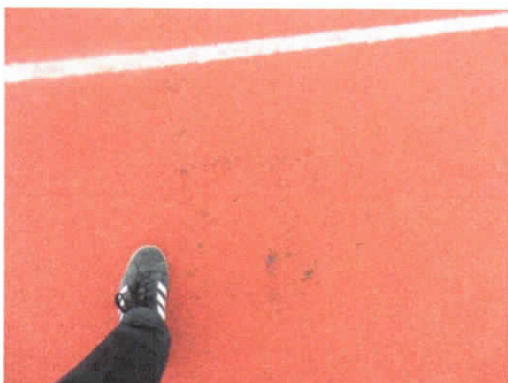
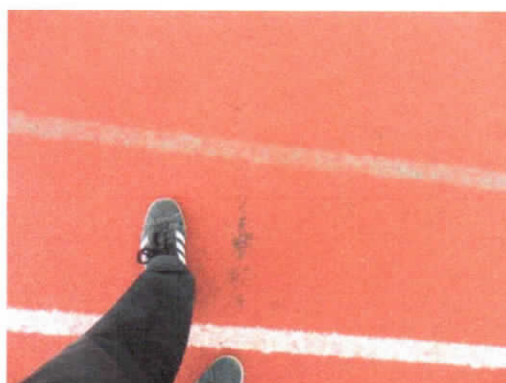
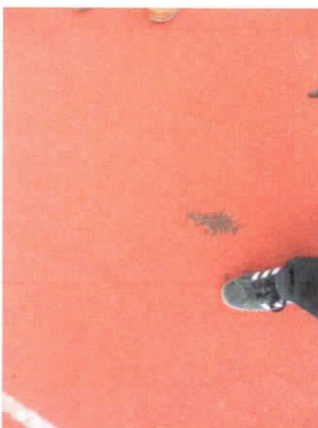
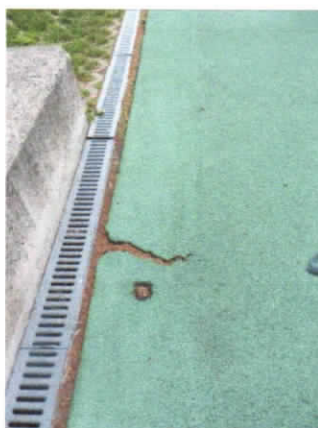
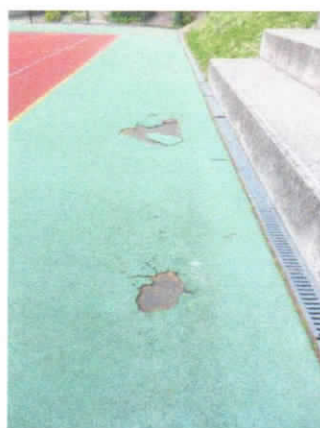
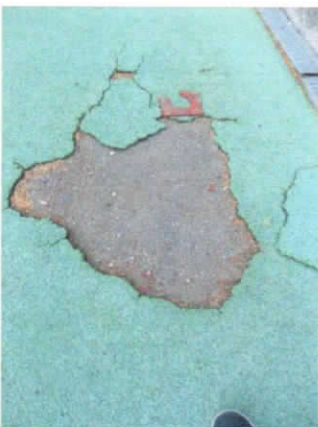
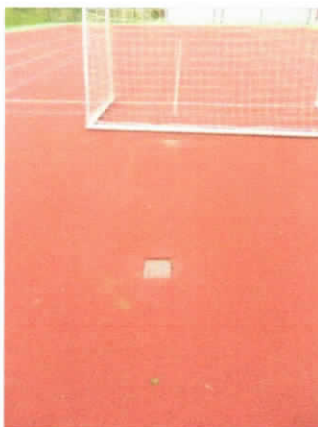
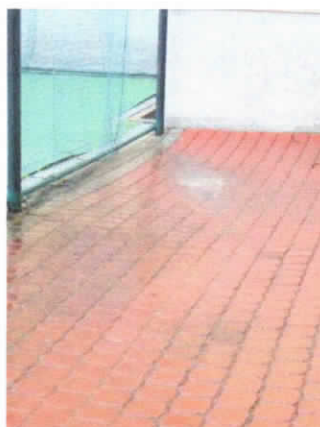
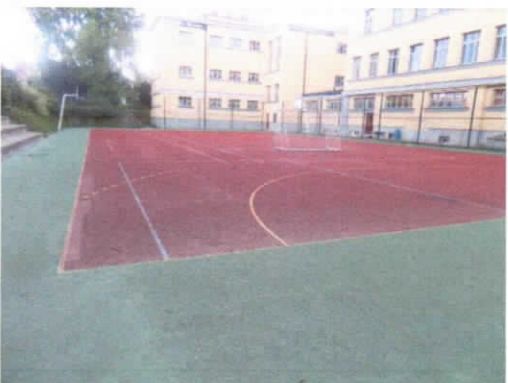
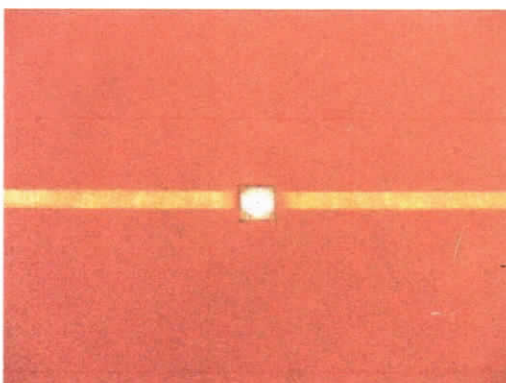
### 3. Fotodokumentace - stávající stav

Základním podkladem pro zpracování návrhu řešení byla technická zpráva f. BENIKSPORT s.r.o, Praha z roku 2013. Od původně zamýšleného rozsahu oprav došlo k další degradaci povrchu. Na nejvíce namáhaných místech je vydrolený a popraskaný. Dále došlo k plošnému oddělení od podkladní živičné vrstvy. Nově navržené řešení předpokládá kompletní odstranění umělého povrchu, vyspravení živičného podkladu a následnou aplikaci nového sportovního povrchu.

Rozměry hrací plochy jsou cca 24,5 x 49,7 m. K hřišti přiléhají ještě dvě plochy o rozměrech 2,65 x 3,40 m a 2,45 x 10,40 m. Celková plocha je 1 231,655 m<sup>2</sup>. Umělý povrch hřiště je tvořen dvěma vrstvami. **Spodní vrstva** je tvořena černým gumovým granulátem SBR o frakci 1 – 4 mm a polyuretanovým pojivem. **Vrchní vrstva** je tvořena EPDM gumovým granulátem v zelené a červené barvě o frakci 1 - 3 mm a polyuretanovým pojivem. Podkladní skladba umělého dvouvrstvého povrchu sestává z vodopropustného asfaltu položeného na skladbu šterků.

1. Bude provedeno odstranění celého souvrství umělého povrchu, jeho odvoz a likvidace na skládku dle platných předpisů. Podklad bude očištěn tlakovou vodou. Následně se provede kompletní vizuální kontrola podkladu a jeho vyspravení.

2. Na připravený podklad se provede pružná vrstva tl. 12 mm z černého granulátu SBR. Tato vrstva bude položena buď in situ finišerem, případně v pásech a nalepena. Vždy je nutno dodržet požadavek na rovinnost a vodopropustnost povrchu dle ČSN EN 14877.

3. Jako finální povrch se položí sportovní povrch z kazetových dílců (bližší specifikace viz dále), přičemž hlavní hrací plocha 40x20 m bude provedena v barvě šedé, výběhové plochy pak v barvě modré. Do výběhových ploch budou zasazeny jednotlivé kazety kontrastní barvy dle požadavku objednatele. Lajnování hřišť bude provedeno přednostně pomocí vložených barevných dilatačních dílců, případně nátěrem (oblouky, doměry apod.). Lajnovaná hřiště: házená/malá kopaná, basketbal 2x, tenis, volejbal/nohejbal 2x, florbal – barevnost stanoví objednatel. Dále budou vyčištěny a nově upevněny mřížky stávajících odvodňovacích žlábků, osazena upravená víčka na pouzdra.

4. Po odstranění ochranné sítě dojde k očištění a obnově nátěru nosné konstrukce. Nová polyetylenová ochranná síť s oky 45x45mm o síle vlákna min. 3 mm bude v zeleném odstínu.
